Regione Autonoma  
**Valle d'Aosta**

*Analisi degli eventi meteo-idrologici del  
27 fine ottobre - 01 novembre 2018*

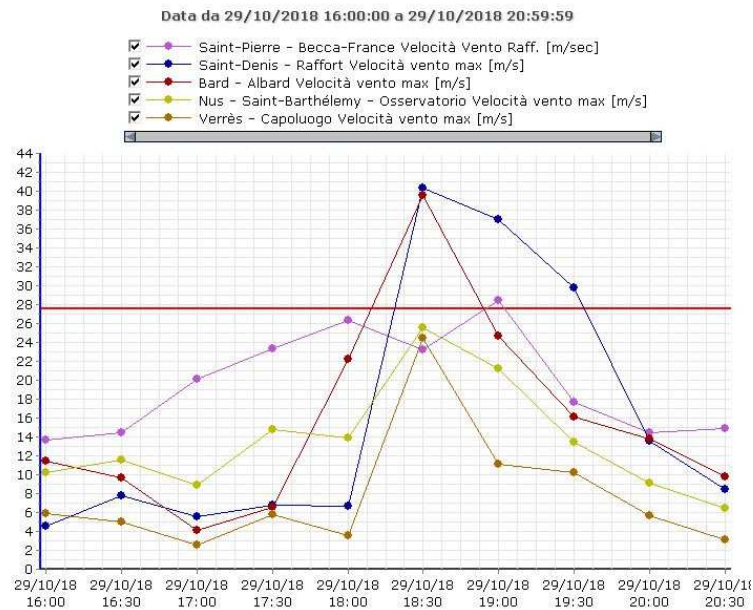
Nella serata del 29 ottobre sono stati registrati, in concomitanza delle precipitazioni, venti di forte intensità e persistenti tra le 19.15 e le 20.30, soprattutto nella zona centro-orientale della regione. Il vento ha raggiunto valori di picco di 145 km/h a Saint Denis, 142 km/h a Bard, 169 km/h a Gressoney Saint-Jean e 100 km/h a Champorcher. A causa del vento si sono registrate numerose cadute di alberi con chiusura locale della viabilità e danni a coperture di abitazioni, magazzini/serre.

Figura 14: Raffiche registrate presso alcune stazioni della Valle centrale. In rosso la soglia pari 100 km/h

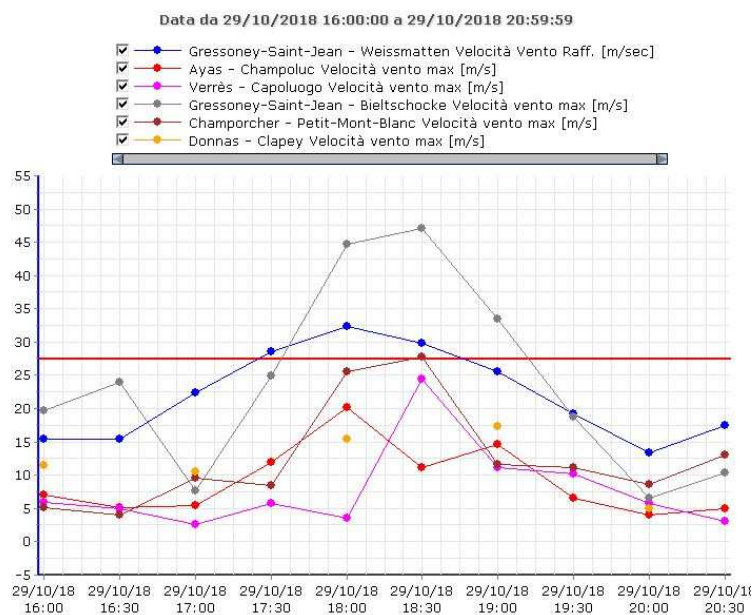
Figura 15: Raffiche registrate presso alcune stazioni nei settori orientali della regione. In rosso la soglia pari 100 km/h

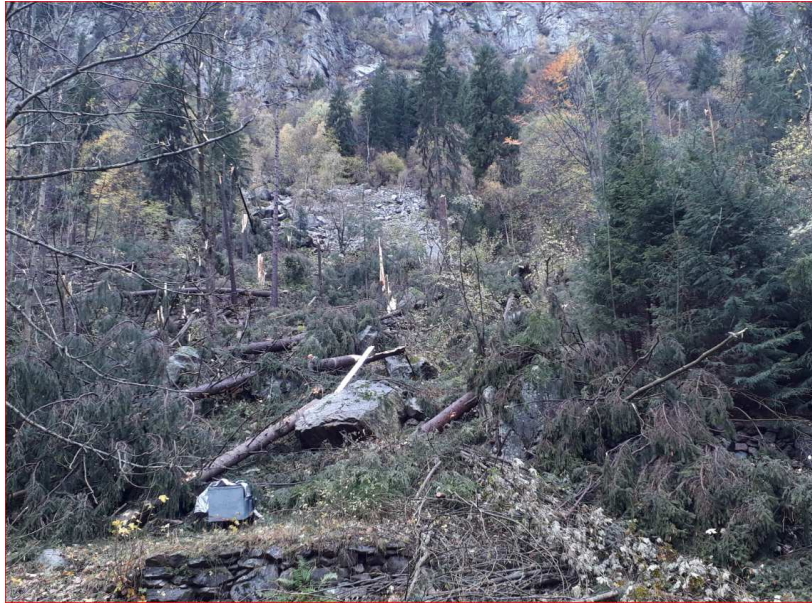
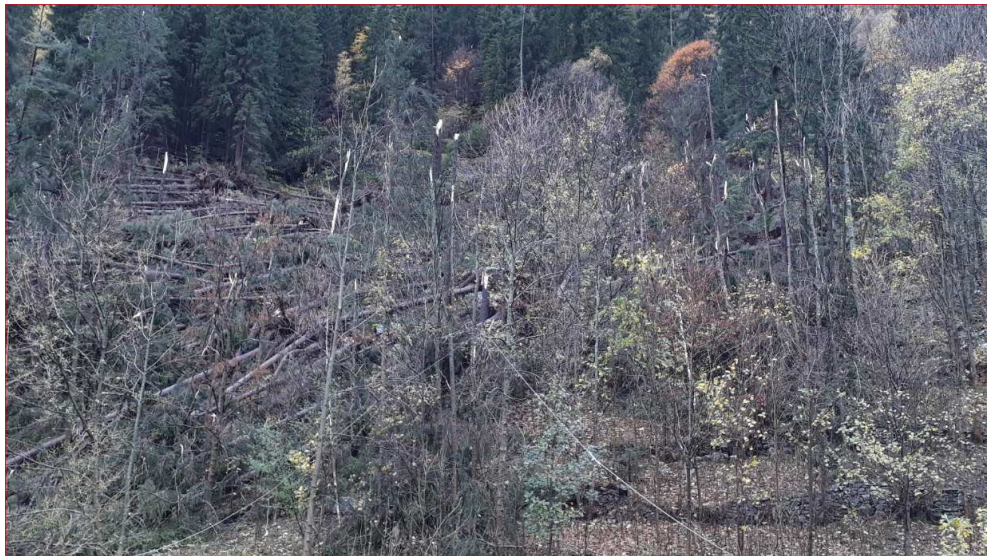
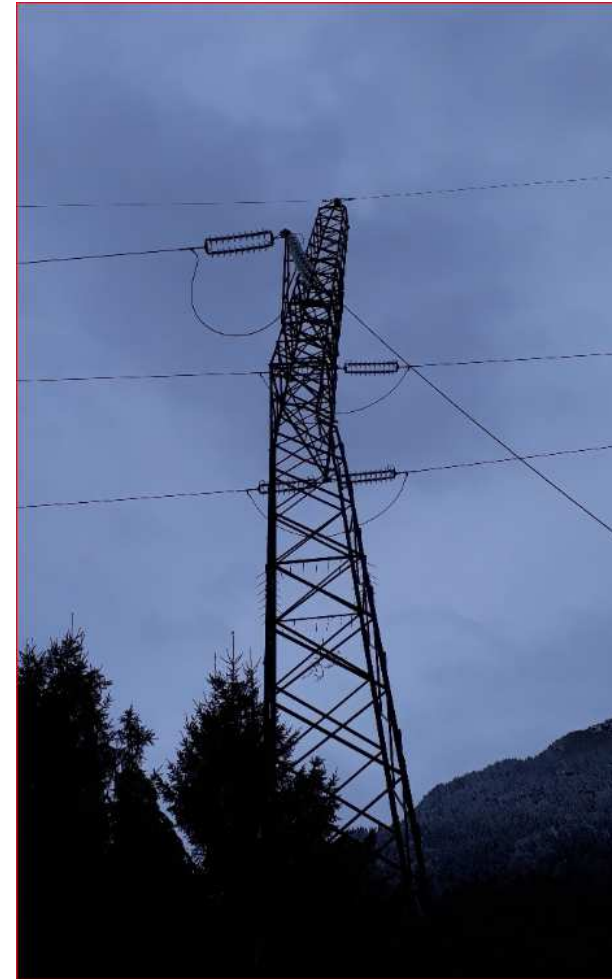
**Immagini di sradicamenti piante e danni alle linee elettriche  
nella Valle del Lys**

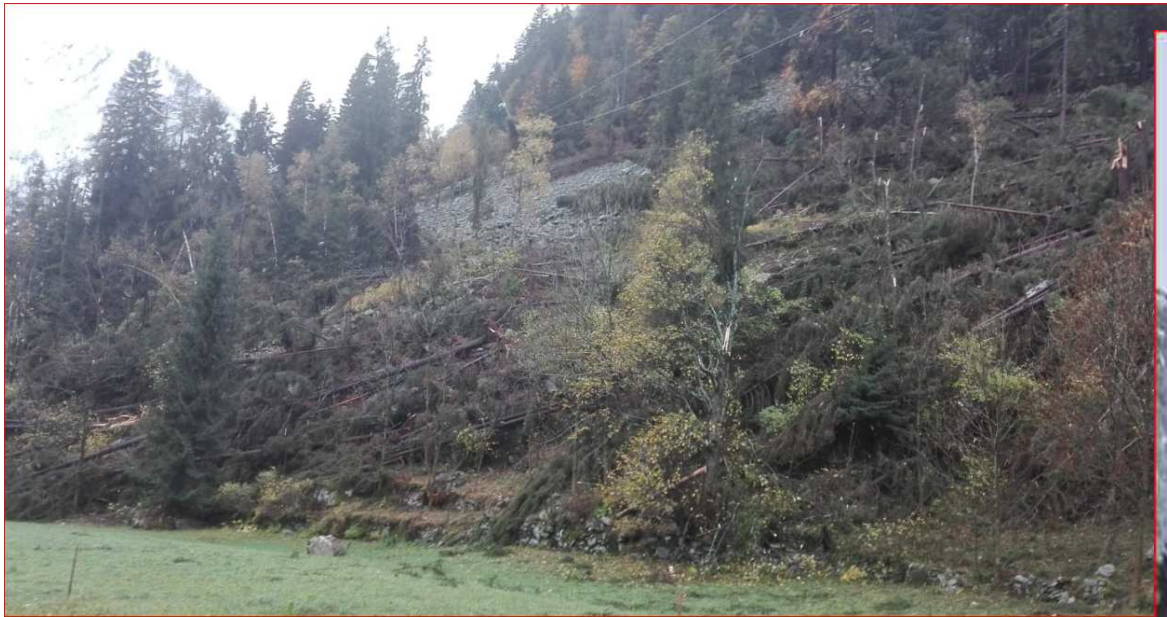
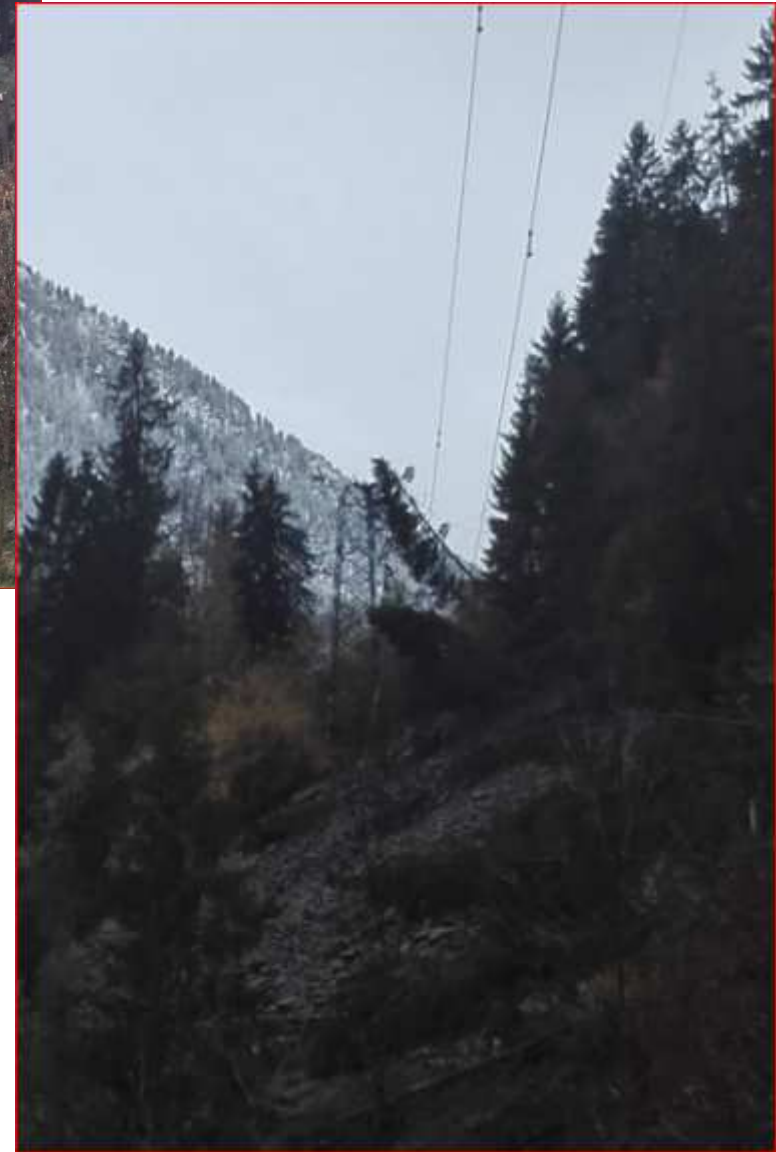
Immagini di sradicamenti piante e danni alle linee elettriche nella Valle del Lys

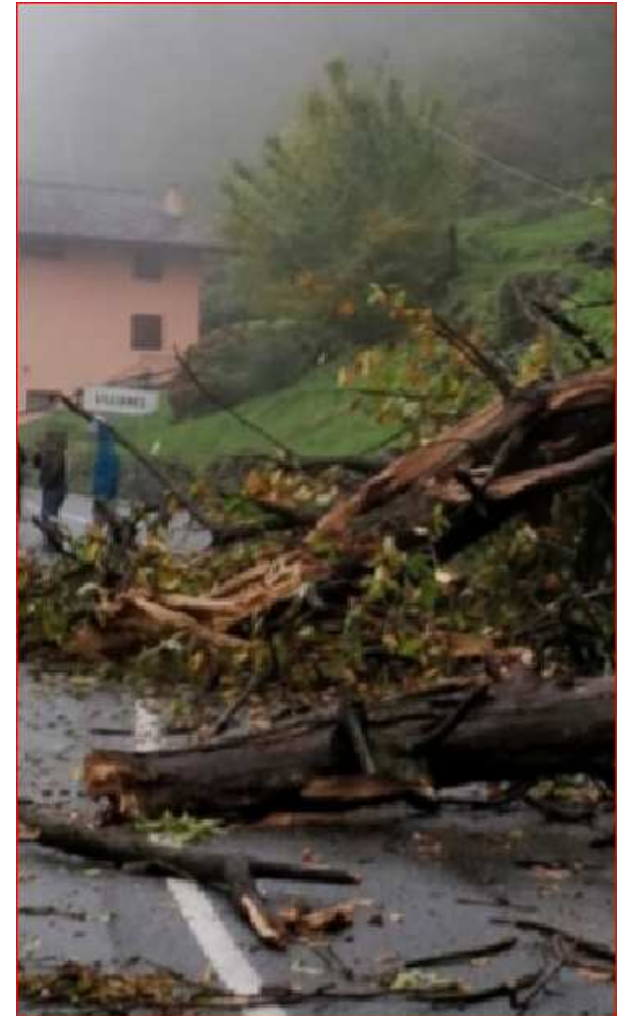
**Immagini di sradicamenti piante e danni ad automobili e viabilità con la perdita di due vite umane nella Valle del Lys (Comuni di Gaby e Lillianes)**

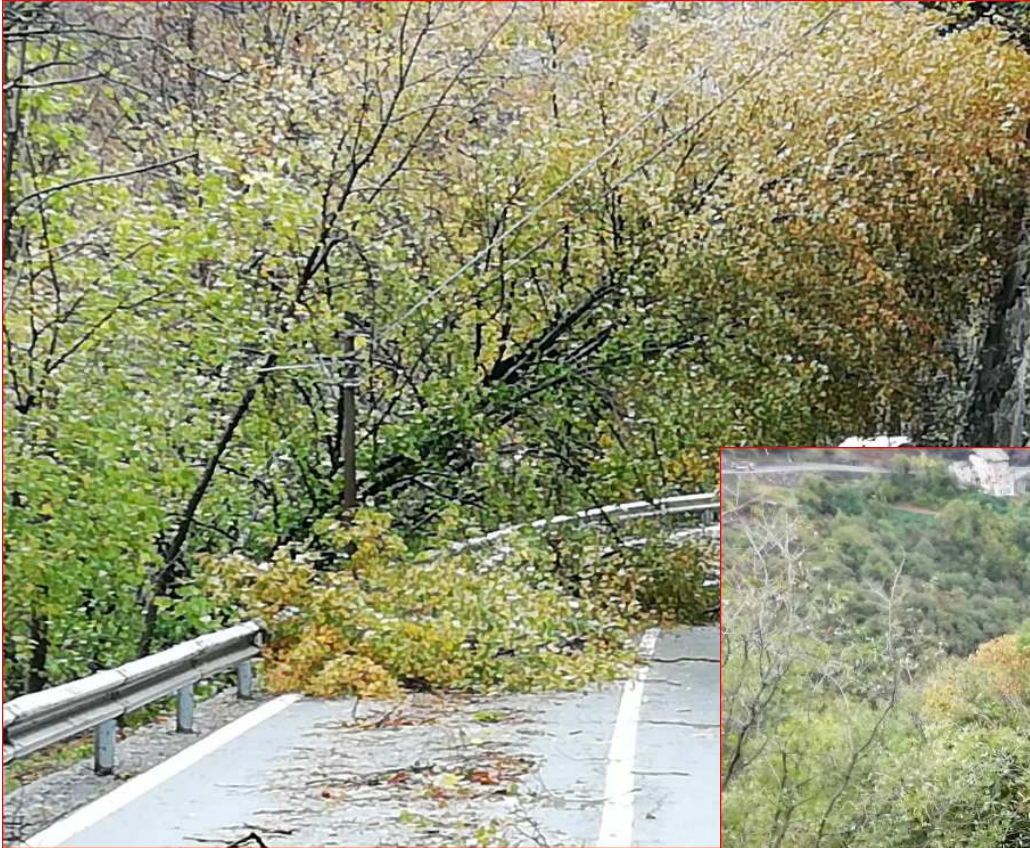
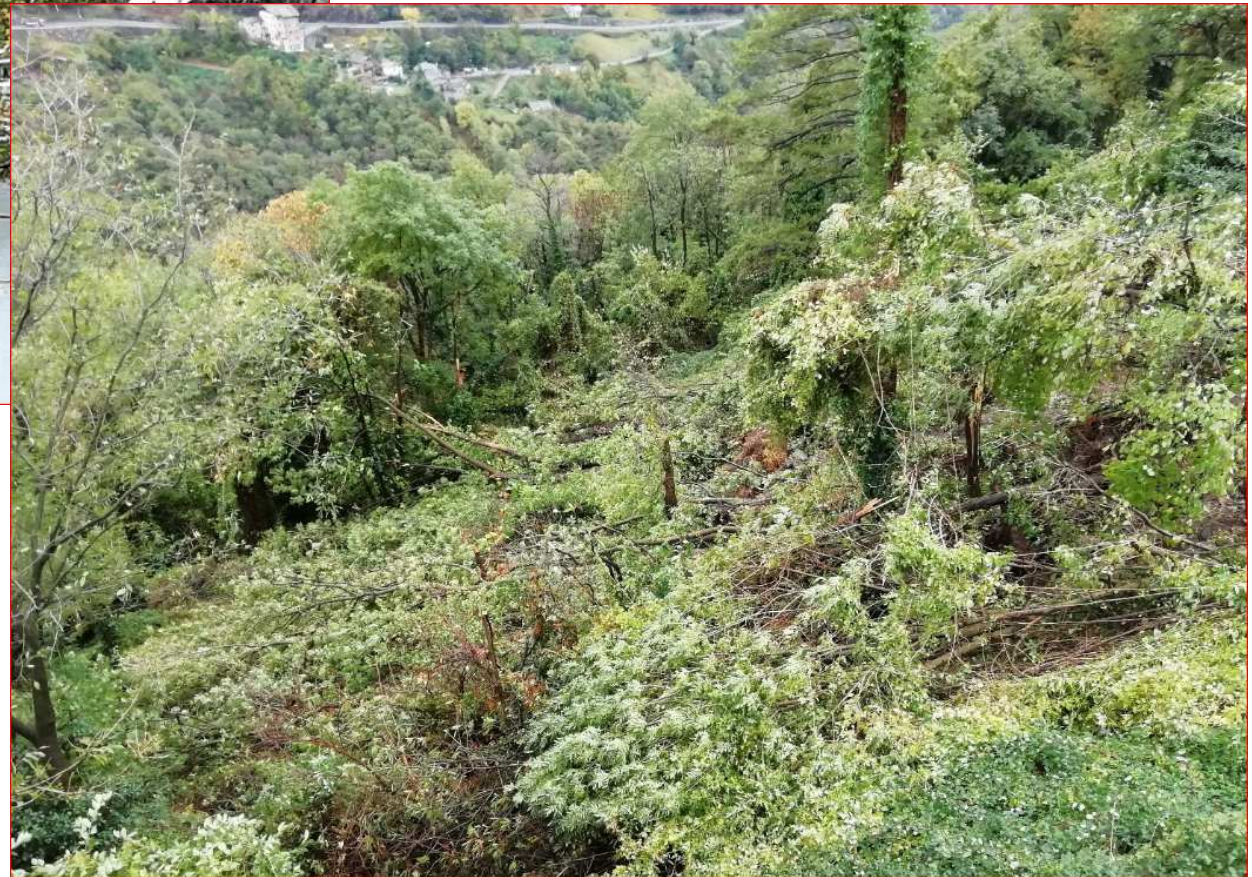
**Piante cadute sulla viabilità e a monte dei villaggi negli abitati di Champorcher e Perloz**

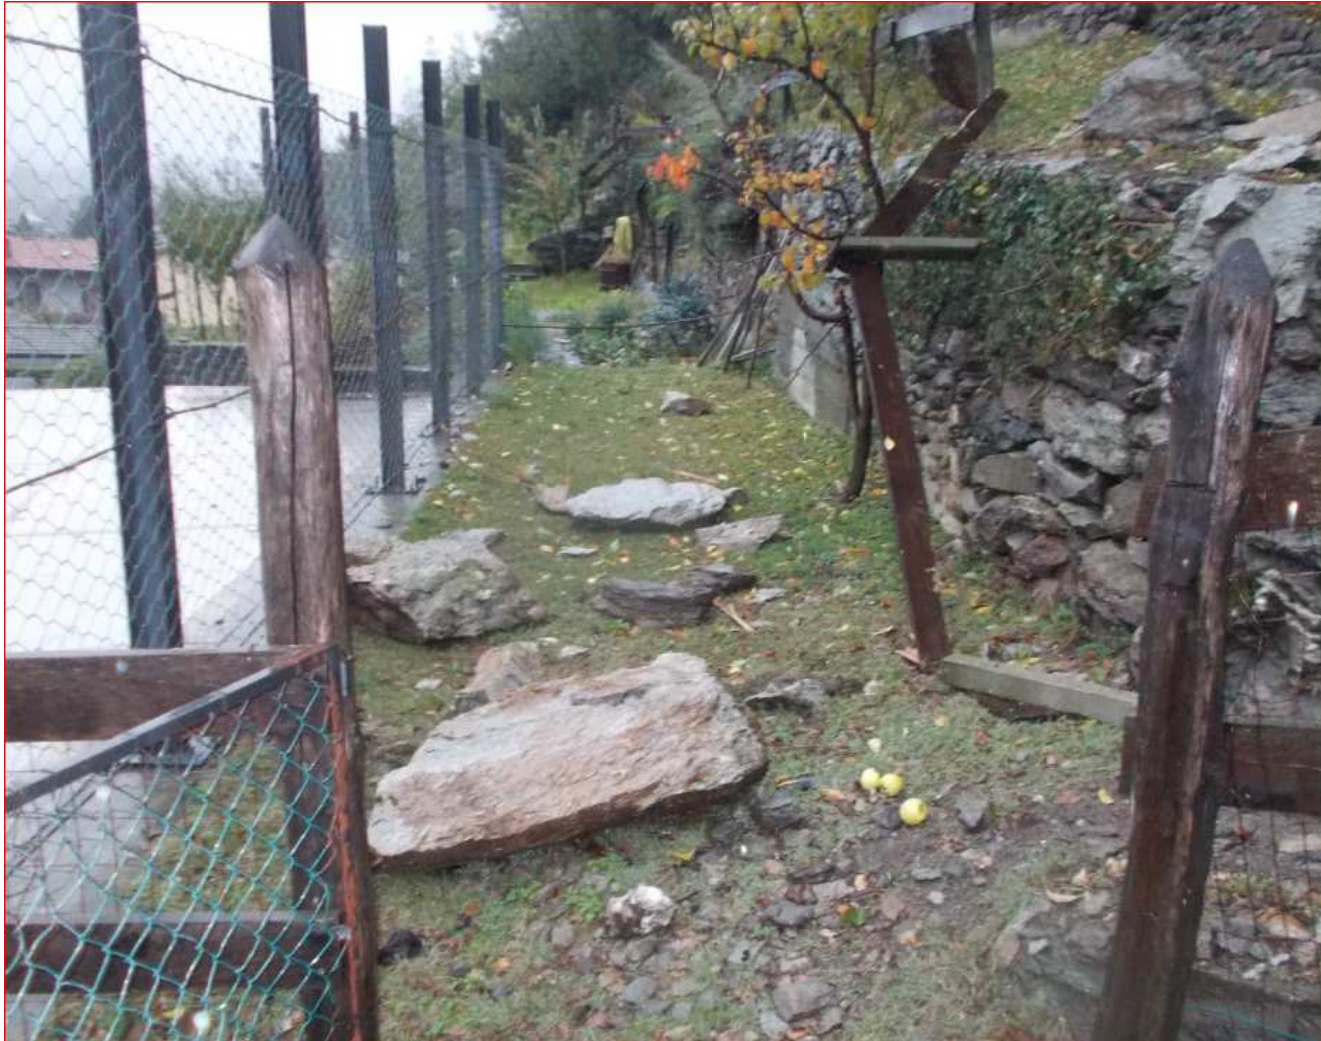
**Massi caduti dietro ad un'abitazione in Comune di Arnad**

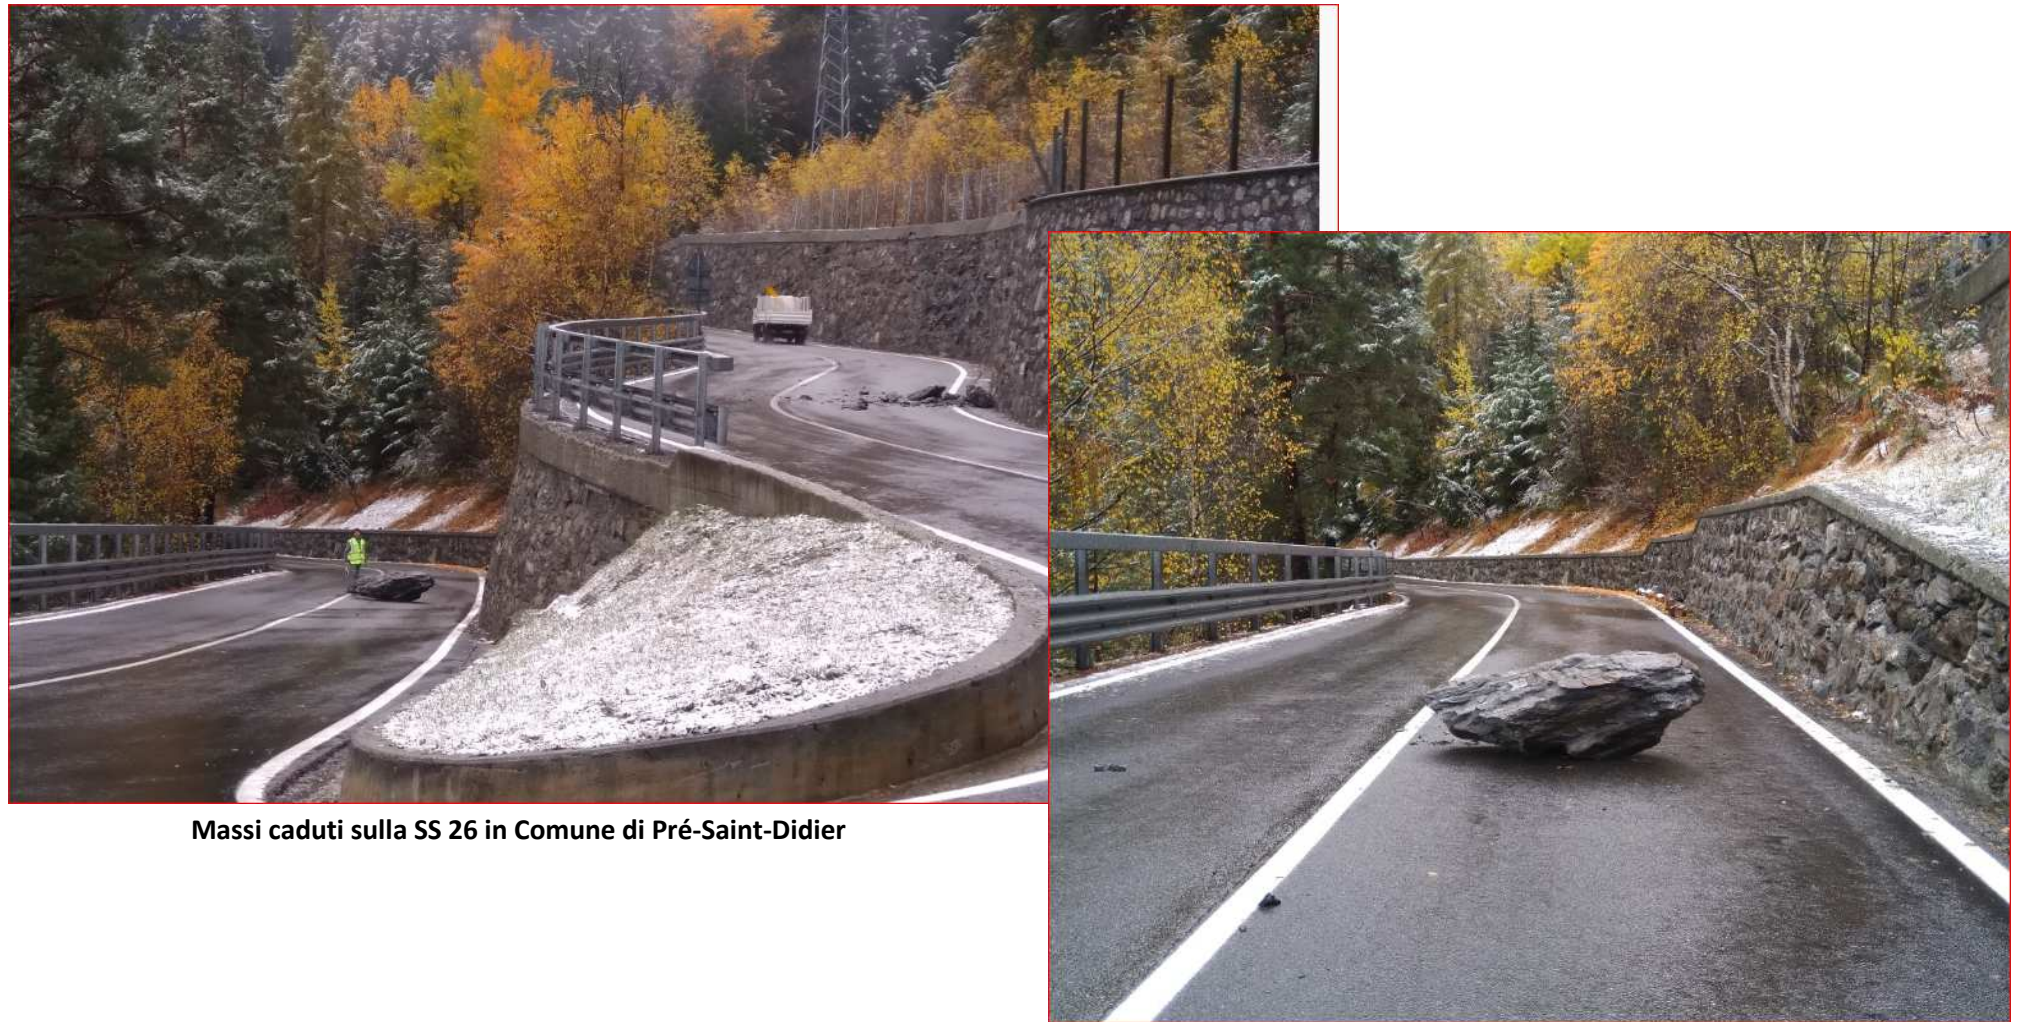
**Massi caduti sulla SS 26 in Comune di Pré-Saint-Didier**

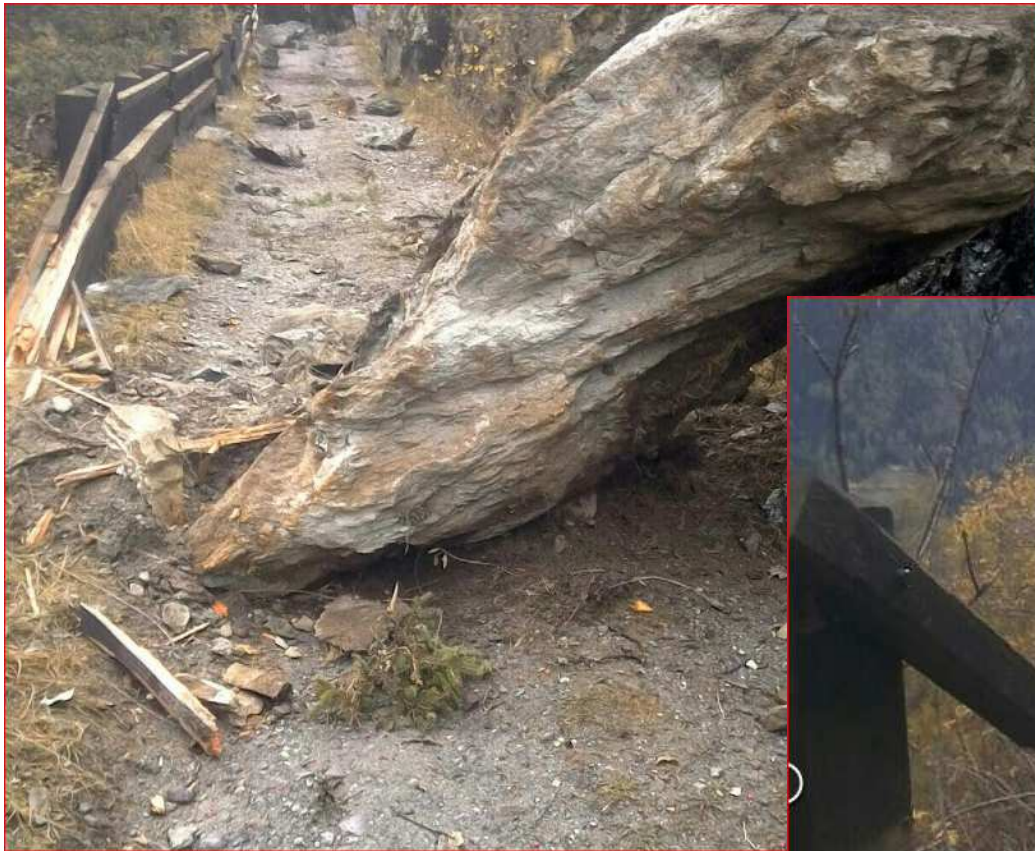
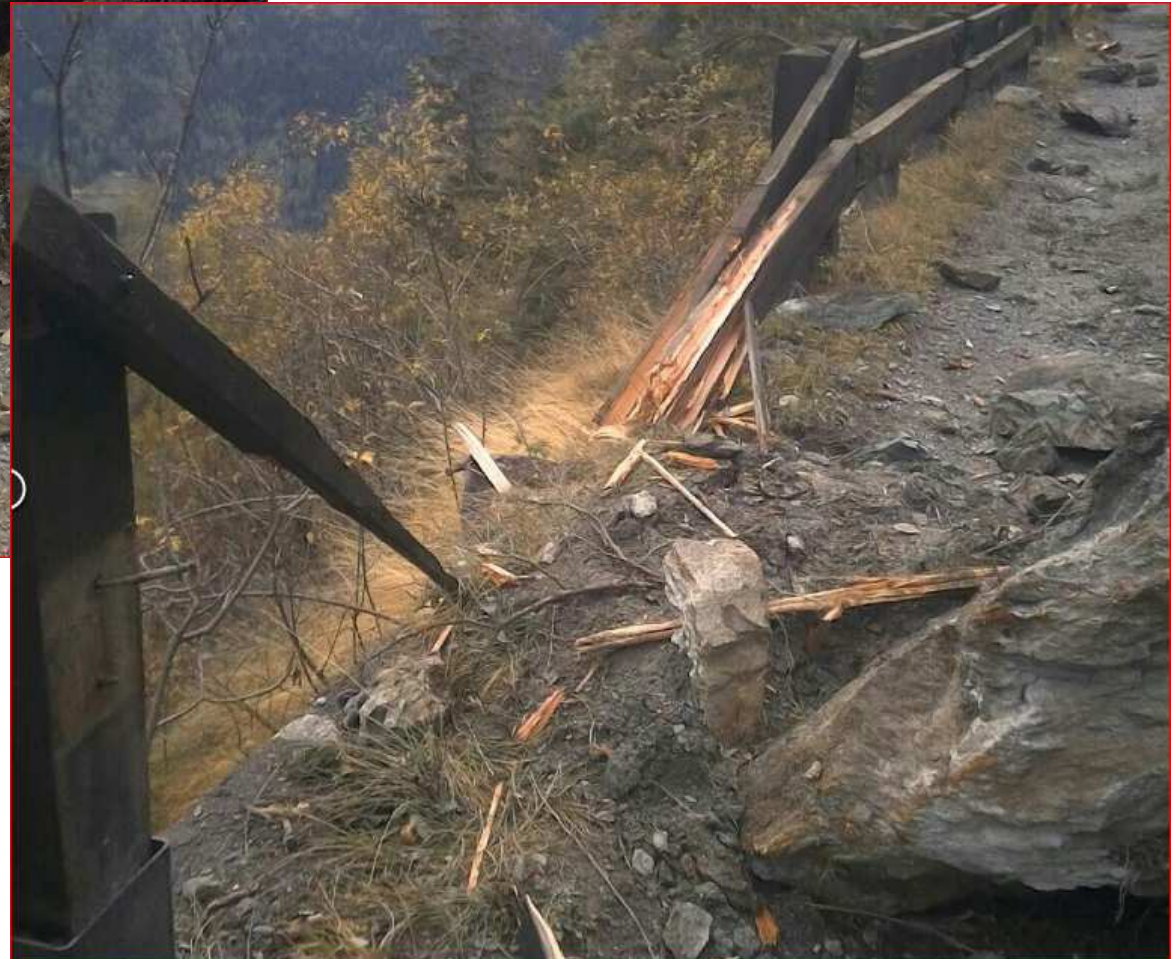
**Crollo a monte della frazione Croux nel Comune di Bard**

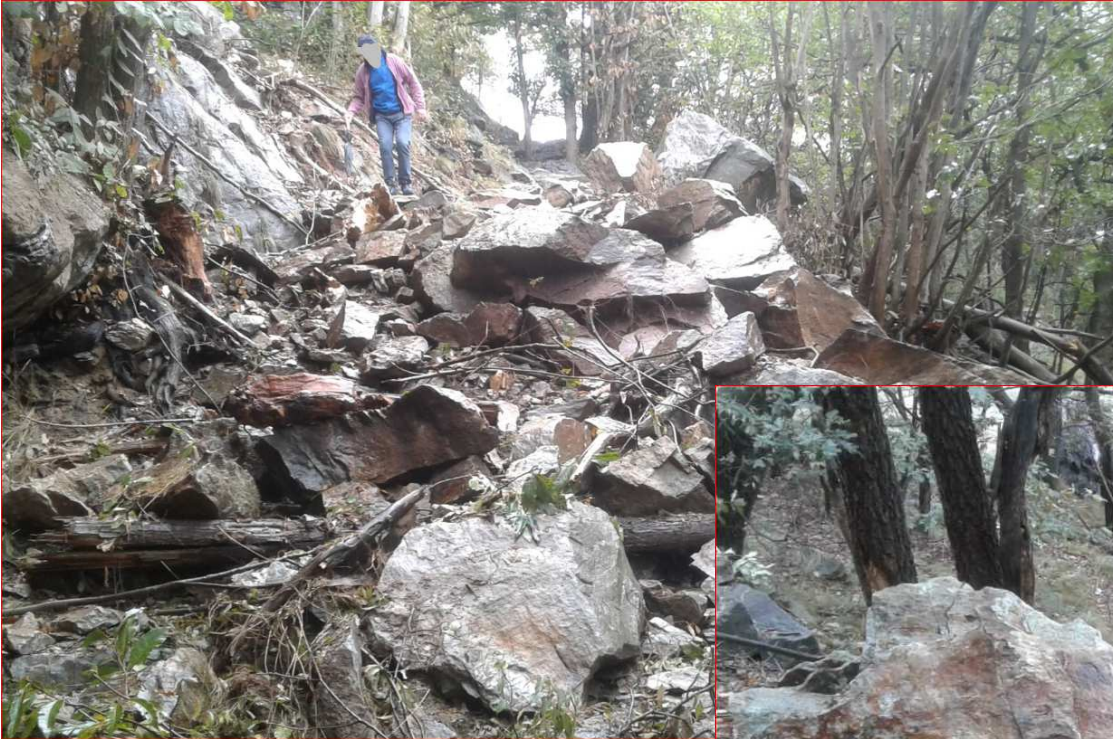
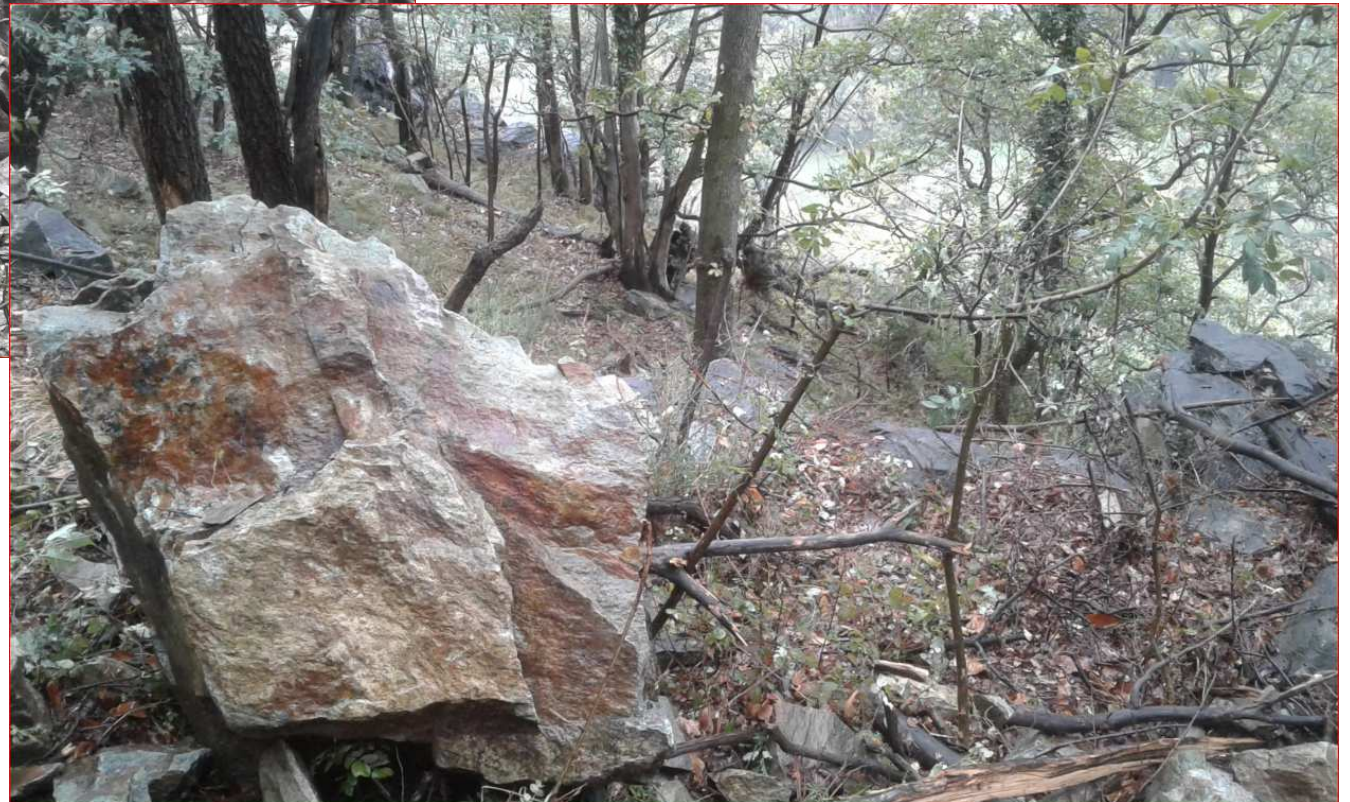
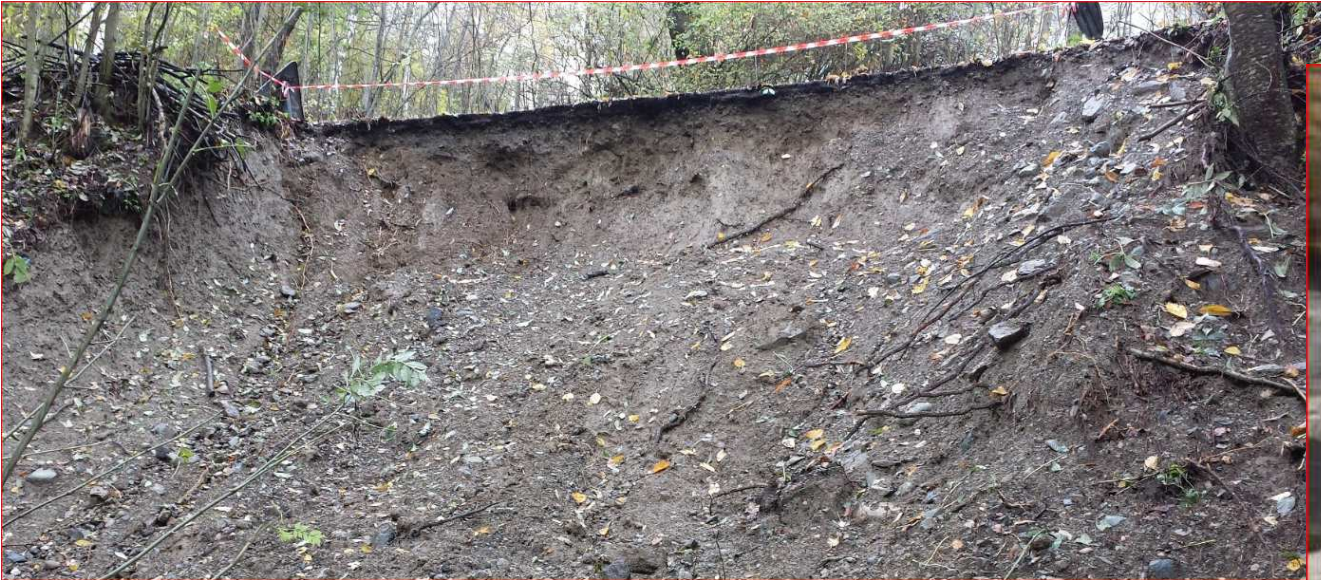
**Cedimento strada comunale a Challand-St-Victor**

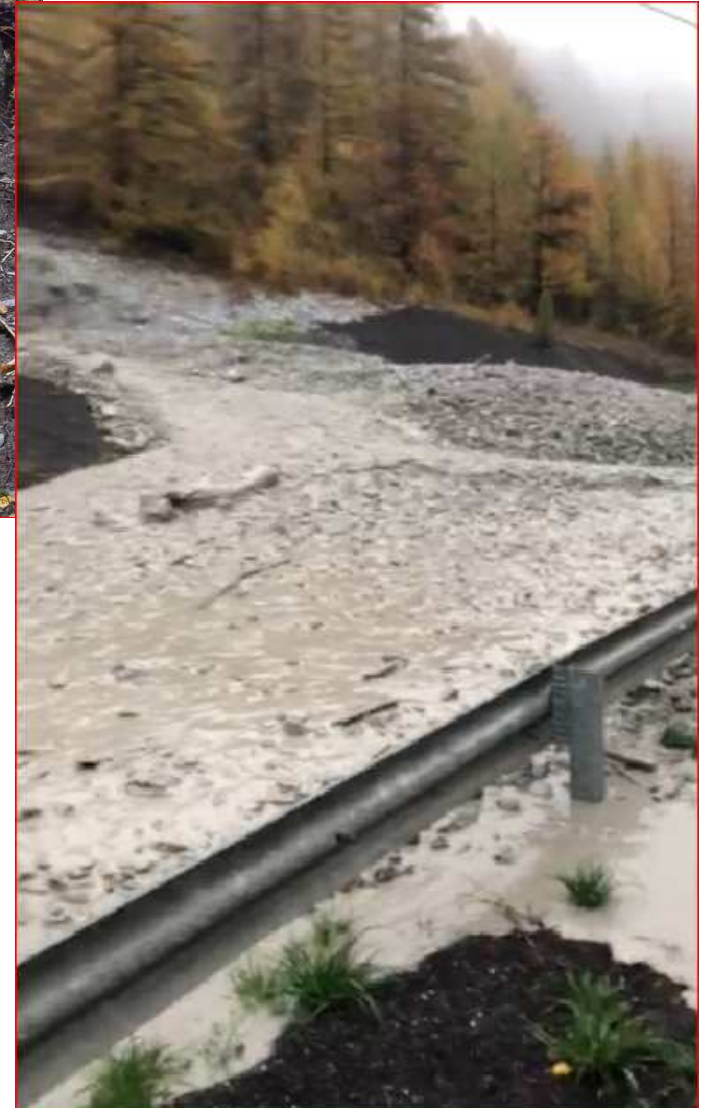
**Colata detritica in Comune di Cogne**

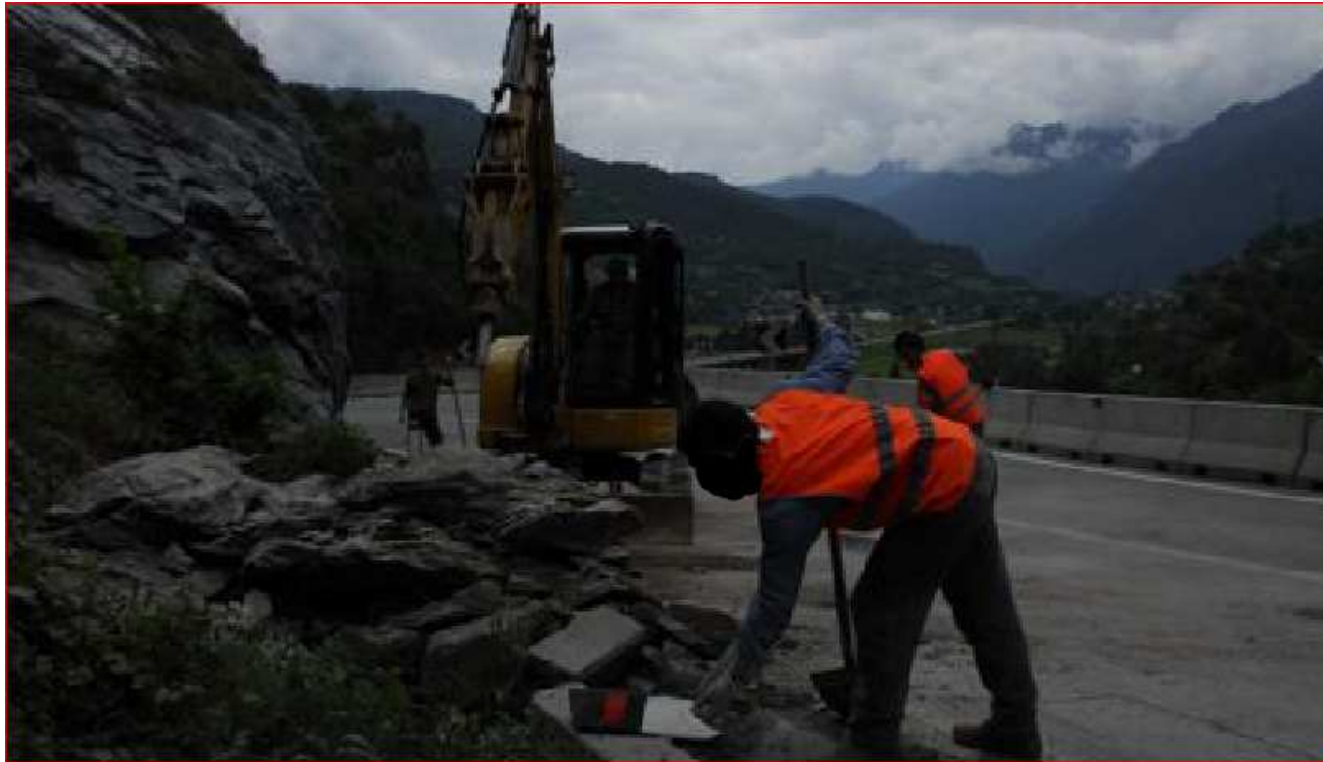
**Interruzione della SS 26 in Comune di Monjovet**
