Analisi dell'evento nivometeorologico- valanghivo del 9 – 10 marzo 2024

PREMESSA

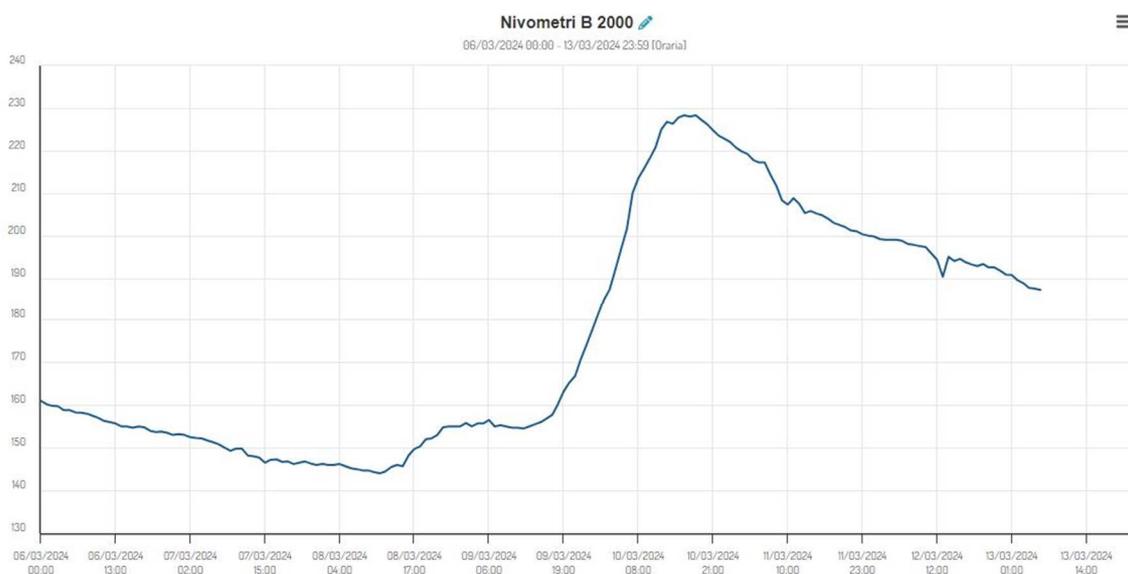
*Nivometro della stazione meteorologica automatica del Centro funzionale regionale di **Dondena (Champorcher)** a 2181 m di quota. Dal grafico si evidenzia bene l'importante accumulo nevoso venuto a formarsi in un lasso di tempo decisamente breve (circa 80 cm di nuova neve in circa 24 h). Si noti inoltre il deciso assestamento del manto in corso dal 10 marzo ad oggi: più di 40 cm.*

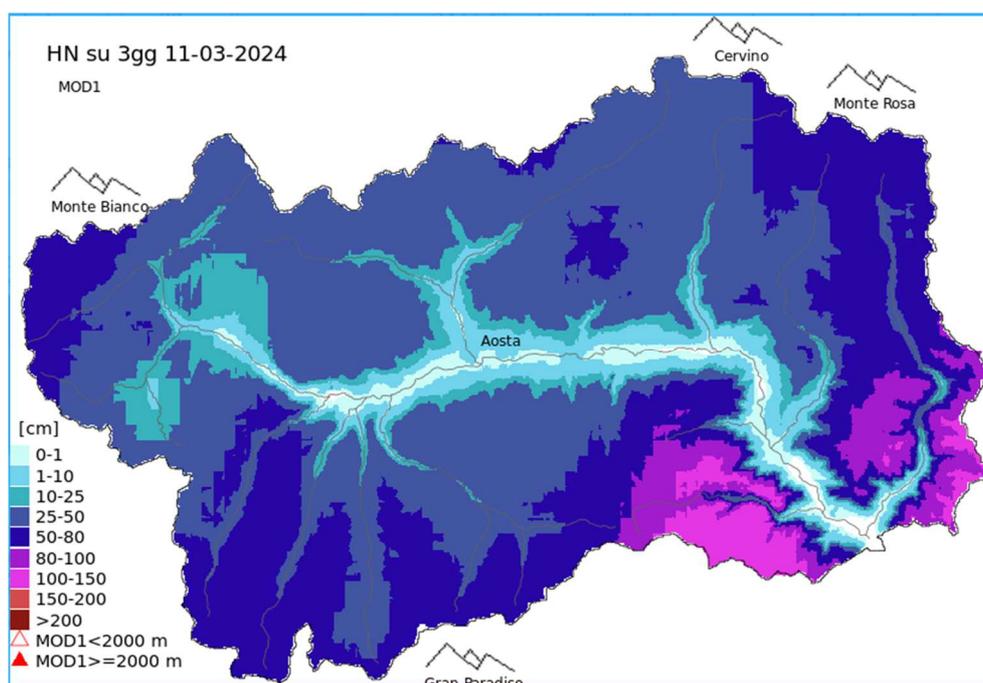
Mappa delle neve fresca caduta nei 3 giorni che vanno dal 9 al 11 marzo. La mappa si genera dai dati spazializzati di neve fresca, cumulata su tre giorni, ottenuti dal modello S3M (per maggiori info: <https://bollettinovalanghe.regione.vda.it/dettagli-mappa-neve/dettagli-sulla-mappa-della-neve-fresca-3-giorni-hn-3gg>).

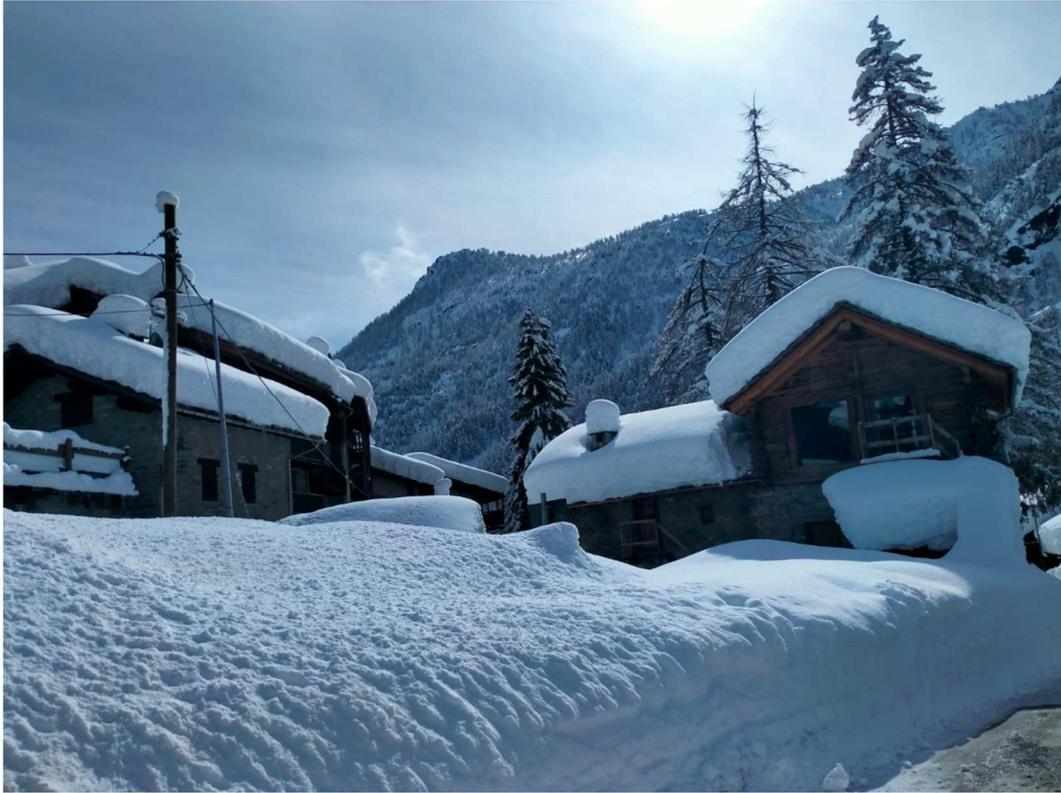
Champorcher l'11 marzo. Lo spessore di neve venutosi a formare nelle ultime due nevicate risulta davvero importante (foto C. Vicari).

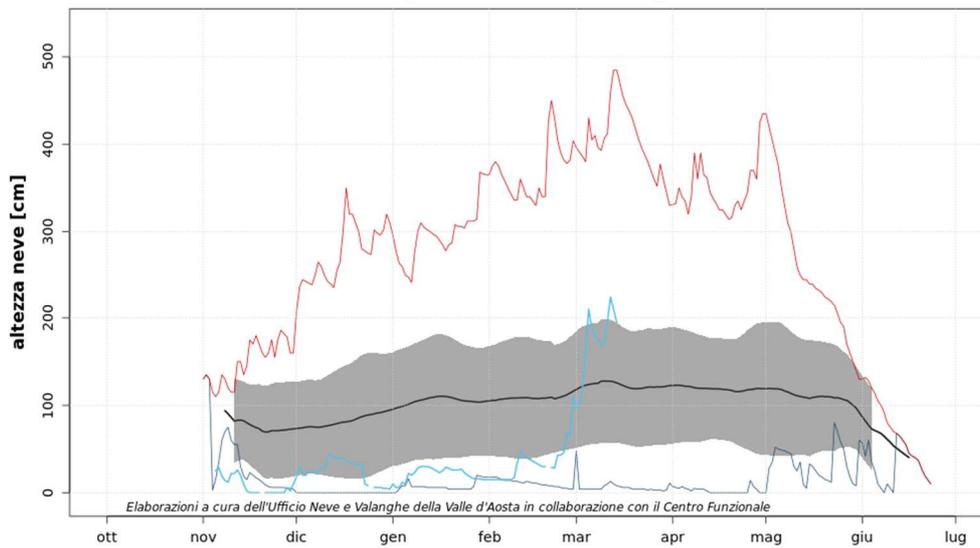
**Hs - 4GAB - 2380 m s.l.m.
Gressoney-La-Trinité - Diga Gabiet**

Grafico della neve al suolo per la stazione di **modello 1 Aineva del Gabiet (2380m - Gressoney-La-Trinité)**. Si noti come grazie a questa ulteriore copiosa nevicata il valore di Hs (riga azzurra) abbia superato quello della media pluridecennale (riga nera) e anche quello della norma (area grigia nel grafico).

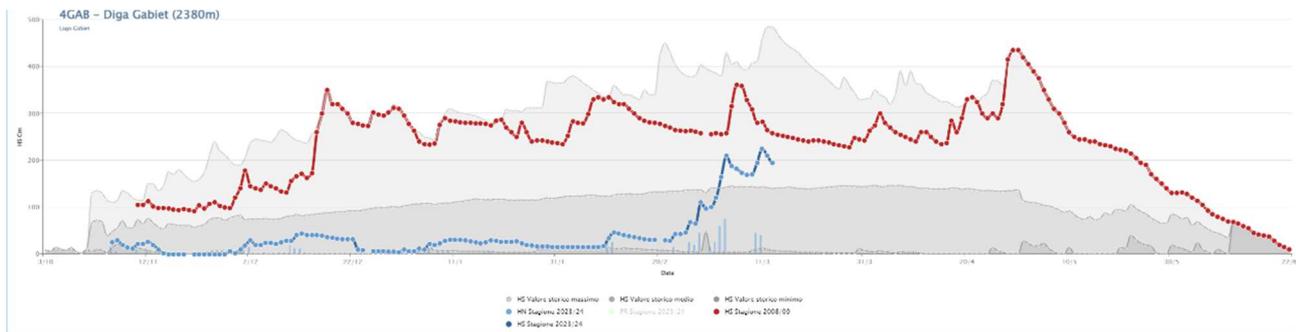
Grafico che mette a confronto la **stagione invernale 2008-2009 (linea rossa) e quella attualmente in corso (linea blu)** della stazione di **modello 1 AINEVA del Gabiet (2380 m)**. L'ultima nevicata avvicina il valore dell'Hs (fine della linea azzurra) a quelli registrati a marzo nel 2009 (linea rossa). La differenza maggiore è che la stagione 2023-2024 ha avuto fino a fine febbraio un innevamento fortemente deficitario, soprattutto se paragonato alla stagione invernale 2008-2009.

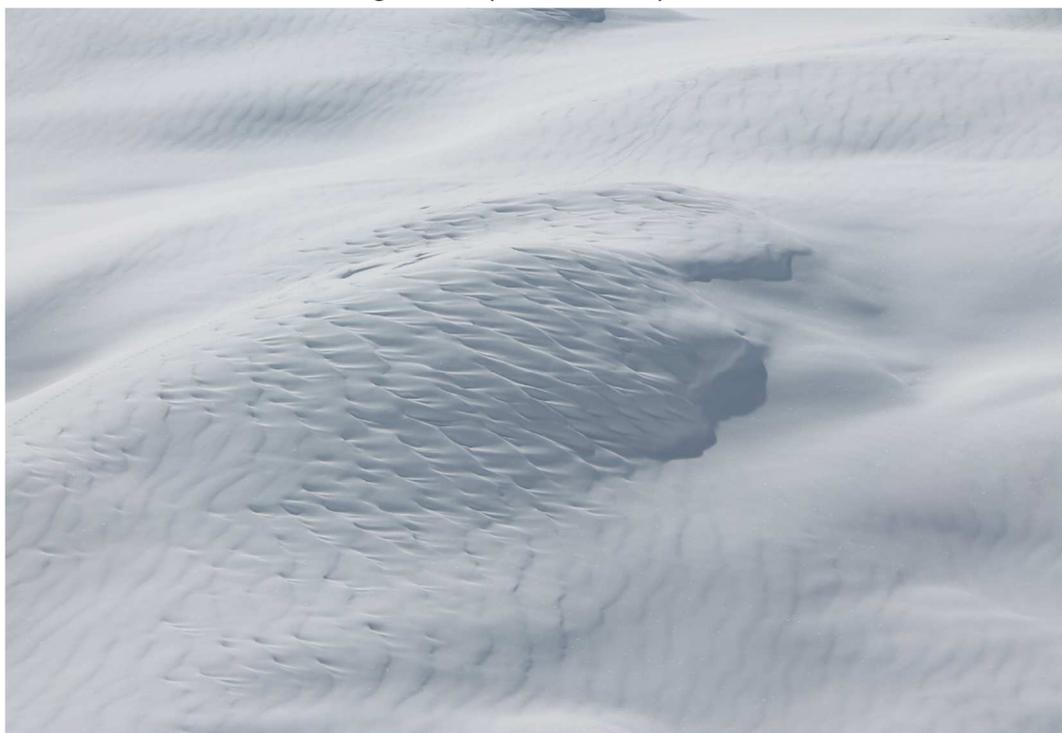
L'azione degli intensi venti da sud-est ben visibile sul fondo della **Valle di Champorcher** nei pressi del Lac Miserin (2580 m) fotografata durante il sopralluogo in elicottero effettuato dai tecnici dell'Ufficio neve e valanghe l'11 marzo.

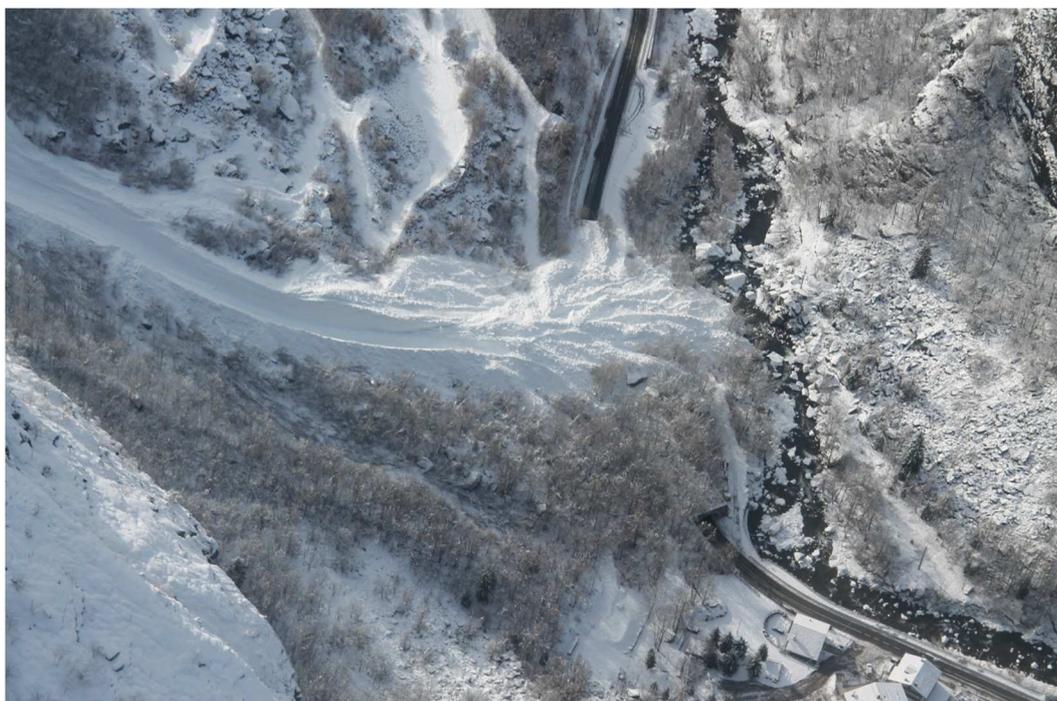
Valanga 01-029 di Bounitzon (Gaby) ridiscesa 10 marzo. L'accumulo al centro della fotografia ha raggiunto il letto del torrente Lys senza andare a ostruire la strada regionale come aveva fatto 7 giorni prima. Nello

scatto fotografico si nota come il "corridoio", creato nei giorni scorsi con un "gatto delle nevi" all'interno dell'accumulo della valanga del 3 marzo, abbia favorito il deflusso della valanga senza che questa potesse interferire con la strada regionale e dirigersi verso il torrente Lys.

La **CLVN Gressoney** segnala il distacco della valanga 01-029 del Bounitzon intorno alle ore 11:50. Un grosso distacco che oltrepassa la galleria paravalanghe ed invade il torrente Lys. Il vallo creato nei giorni scorsi ha fatto in modo che la valanga non abbia invaso la sede stradale. Immediatamente è stata data comunicazione al Sindaco che ha subito disposto per il blocco della viabilità per poi successivamente emanare ordinanza di chiusura. Successivamente alle ore 12:30 circa viene comunicato da un operatore addetto allo sgombero neve il distacco della *valanga di Steischlag 01-083*. La zona di accumulo invade la sede stradale. Immediatamente il sindaco di **Gressoney St. Jean** emana ordinanza di chiusura. Anche il Sindaco di Gressoney La Trinité precauzionalmente chiude la regionale dal capoluogo verso valle. La strada regionale n. 44 rimane chiusa dai tratti Gaby- Gatinery, Farmacia St Jean- Perletoa e dal paese di Trinité verso valle fino a nuove valutazioni su stabilità e sicurezza.

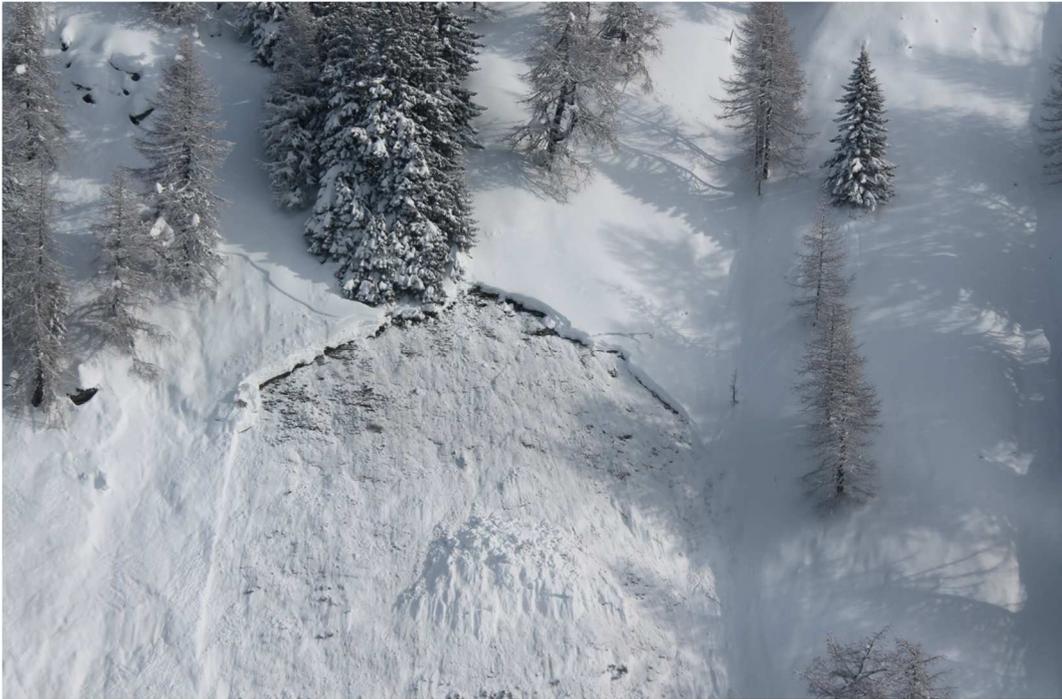
*11 marzo. Un distacco di fondo e crepe nel manto nevoso presenti all'interno di una radura nel bosco a monte di **Gaby**.*

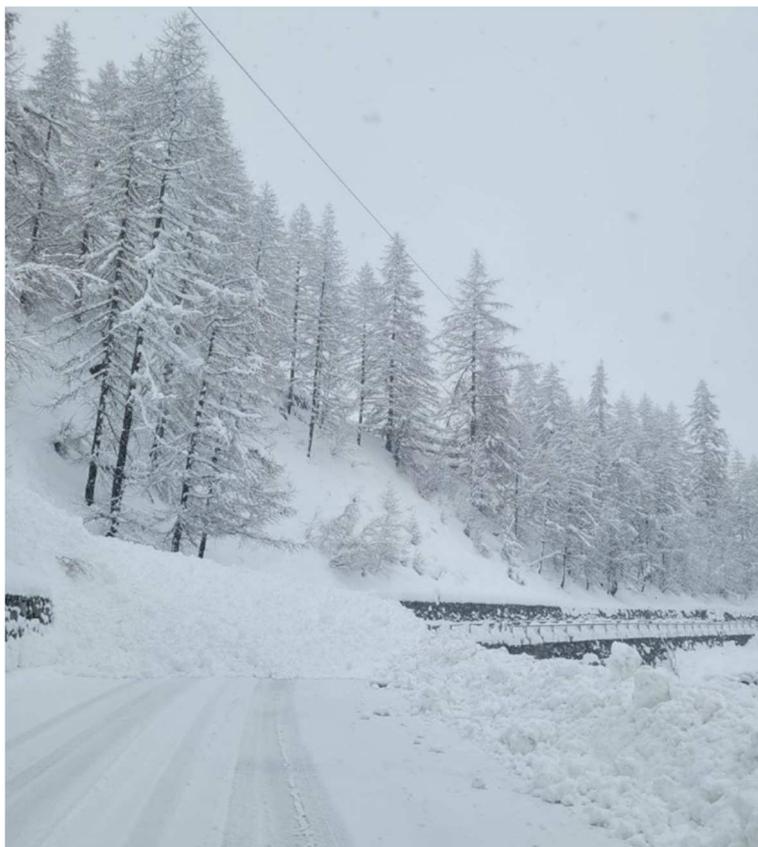
*L'accumulo della **valanga 13-036 detta "Tseaille di Fornet" (Valsavarenche)** che ha raggiunto la strada regionale a valle dell'abitato di Dejoz nella mattinata di domenica 10 marzo (foto Commissione locale valanghe).*

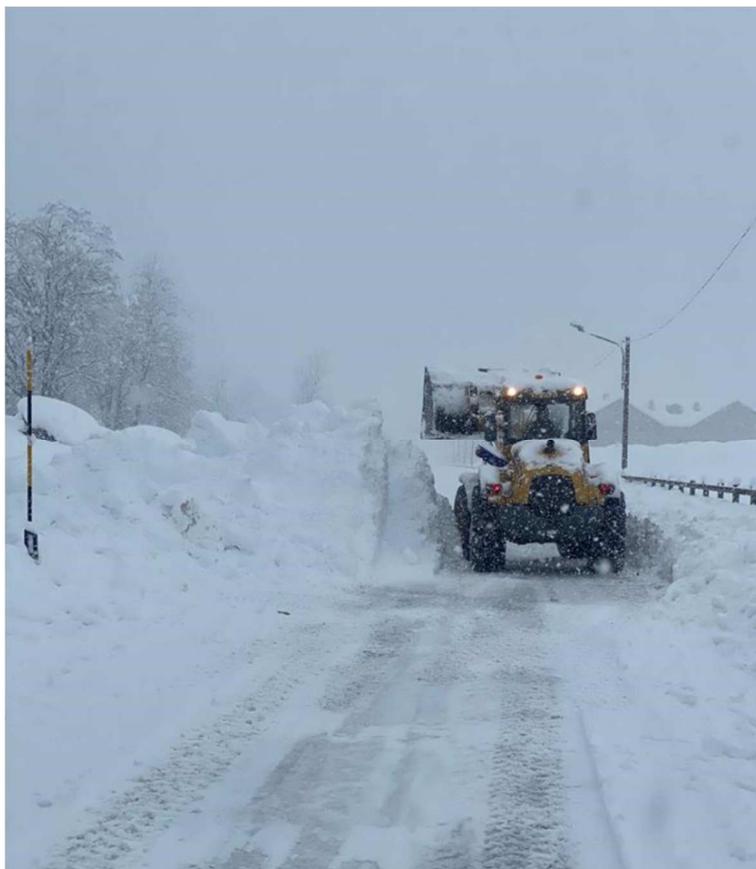
*L'accumulo della **valanga 01-083 detta "Steischag" (Gressoney-Saint-Jean)** che ha raggiunto la strada regionale vicino a Dresal nella tarda mattinata di domenica 10 marzo. La valanga è scesa proprio durante la fase più intensa della perturbazione (foto Commissione locale valanghe).*

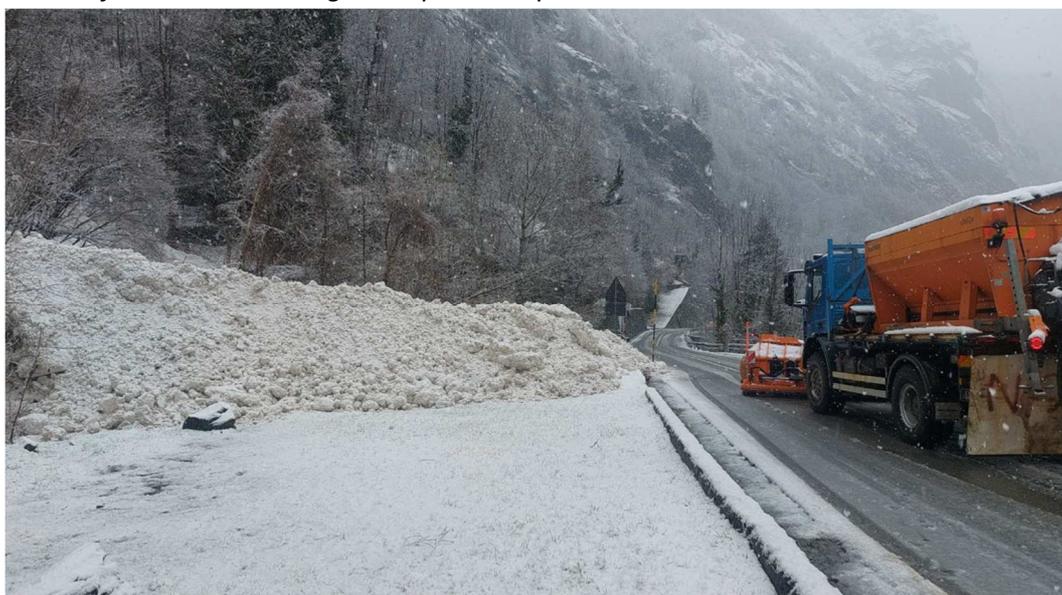
*Oltre alla valanga 03-009 nella valle di Champorcher ha sfiorato il 10 marzo la regionale anche la valanga **03-012** detta "**Corbasserye - Alpiney**" (**Pontboset**) posta poco più a monte della 009 (foto Corpo forestale regionale).*

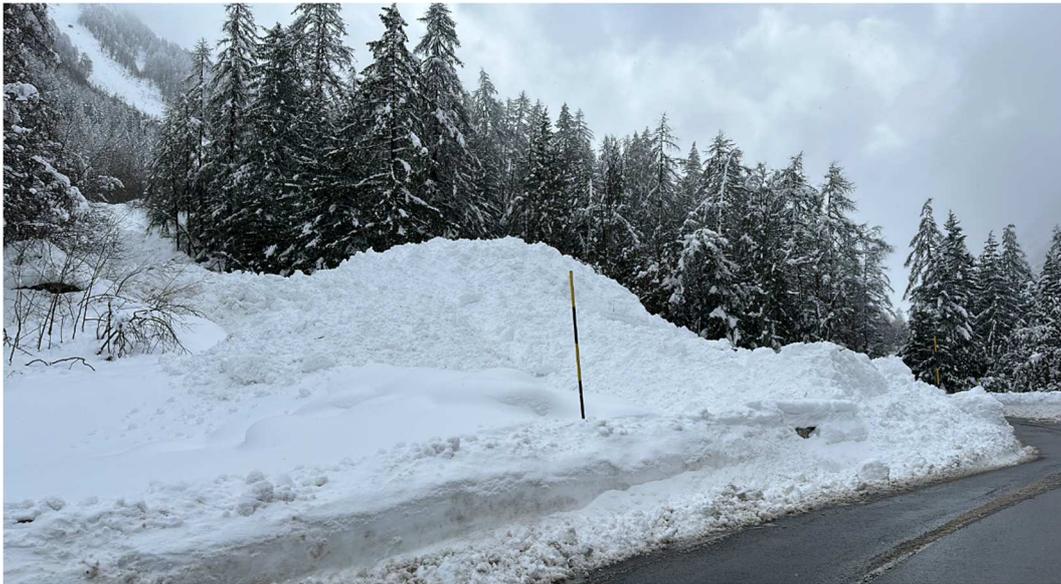
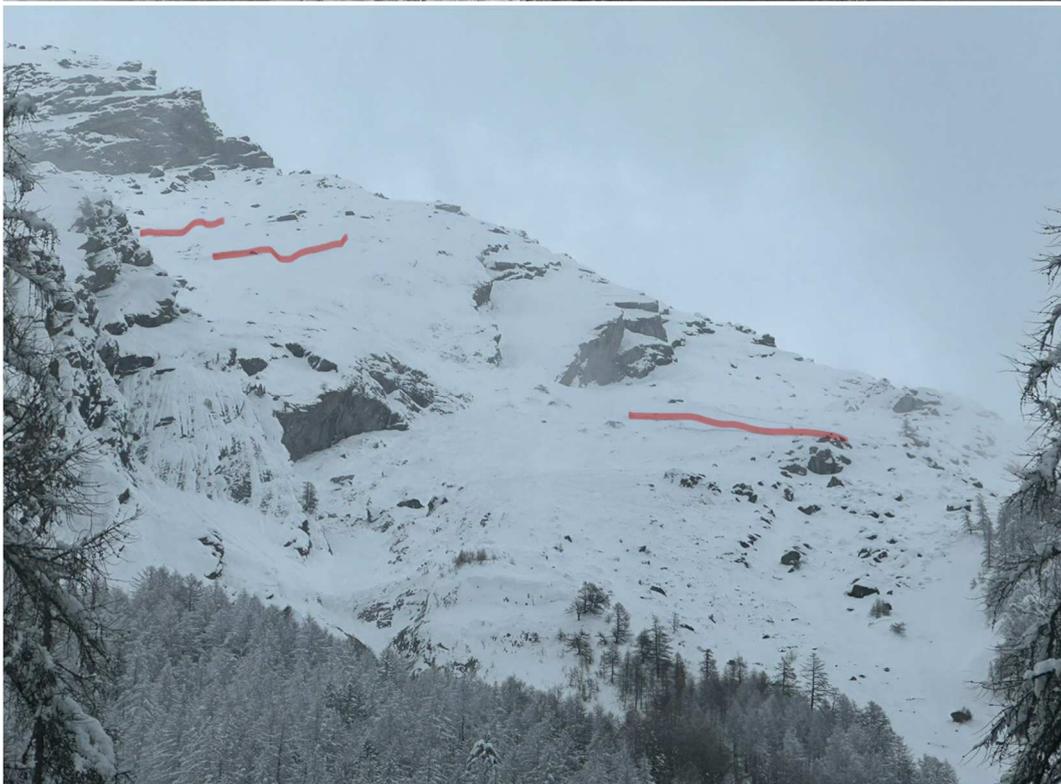
*L'accumulo (foto sopra) e l'ampia zona di distacco del lastrone da vento posta sotto la cresta (foto sotto - linee rosse) della valanga **14-066 detta "Regou" (Rhêmes-Saint-Georges)** posta nelle vicinanze di Proussa.*

L'accumulo ha raggiunto anch'essa nella tarda mattinata di domenica 10 la strada regionale (foto Commissione locale valanghe).

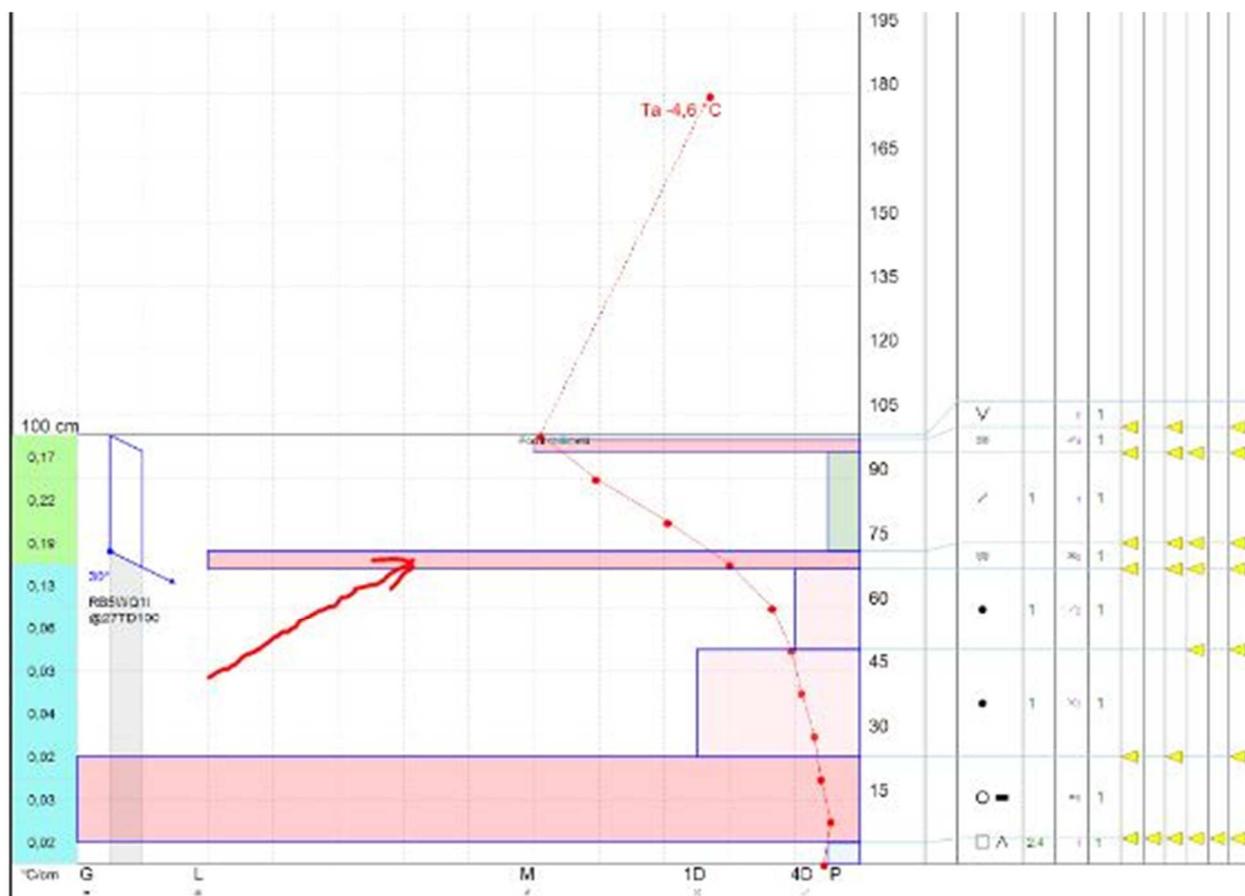
Profilo stratigrafico modello 4 Aineva del manto nevoso del 12 marzo presso il vallone di Chaussettaz a 2380 m di quota (Rhêmes-Notre-Dame). I rilevatori della Commissione locale valanghe hanno riscontrato la presenza tra le due nevicate di inizio marzo di una crosta da fusione e rigelo (freccia rossa) a circa 70 cm dal terreno. Anche i test di stabilità hanno rilevato questa discontinuità all'interno del manto nevoso.

Discontinuità che poi ha originato diversi distacchi a lastroni, soprattutto il 10 marzo.

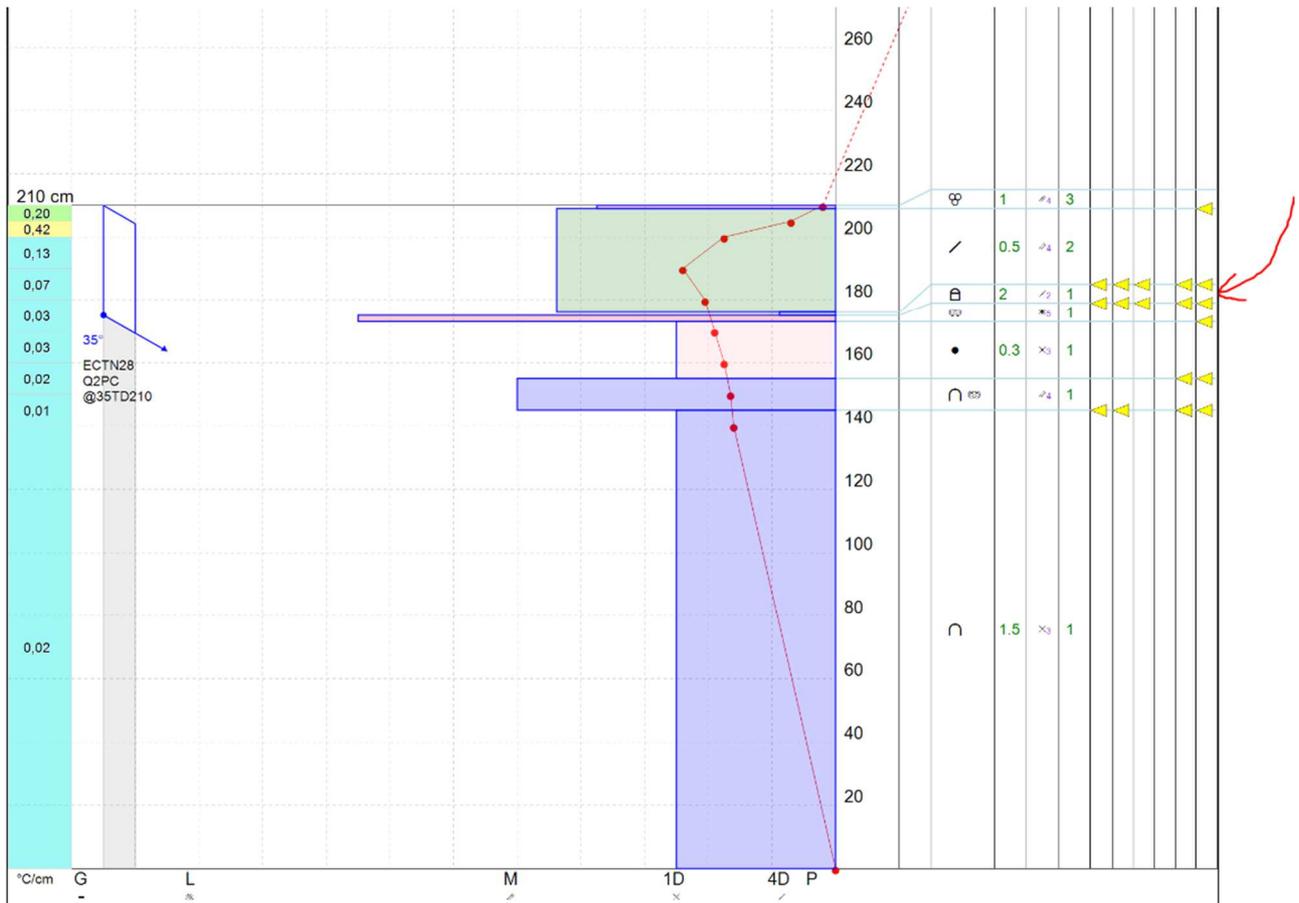
*Profilo stratigrafico modello 4 Aineva del manto nevoso del 14 marzo vicino a **Crevacol** effettuato su un pendio esposto a sud-ovest a 2530 m di quota (**Saint-Rh my-en-Bosses**).*

I nivologi dell'Ufficio neve e valanghe hanno riscontrato anche qui la presenza tra le due grosse neviccate di inizio marzo di una crosta da fusione e rigelo tra i 160 e i 180 cm, ma anche un sottile strato di cristalli sfaccettati in arrotondamento (freccia rossa). Un probabile distacco provocato posto a ridosso della zona del rilievo e i test di stabilit  hanno rilevato questa discontinuit  all'interno del manto nevoso e la sua presenza come strato debole inglobato e momentaneo.

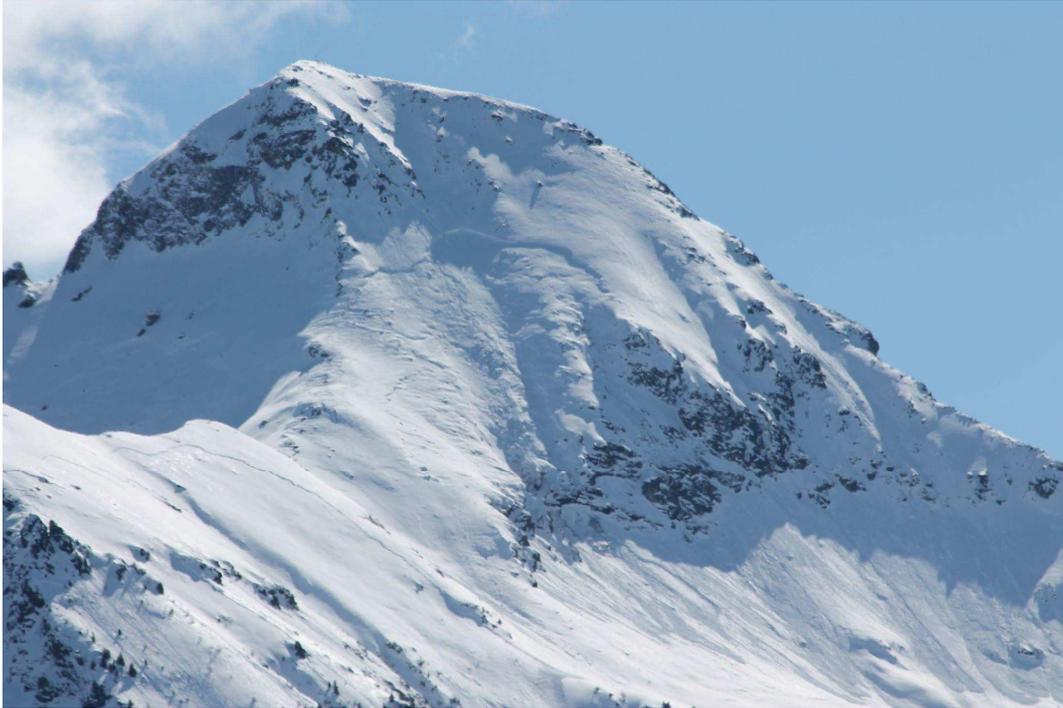
*Ampi distacchi superficiali dell'ultima nevicata posti a circa 2550 m di quota sulle pendici del **versante nord-occidentale Becca de Viou (Valpelline)** molto probabilmente legati allo strato debole formatosi tra le due neviccate di inizio marzo.*

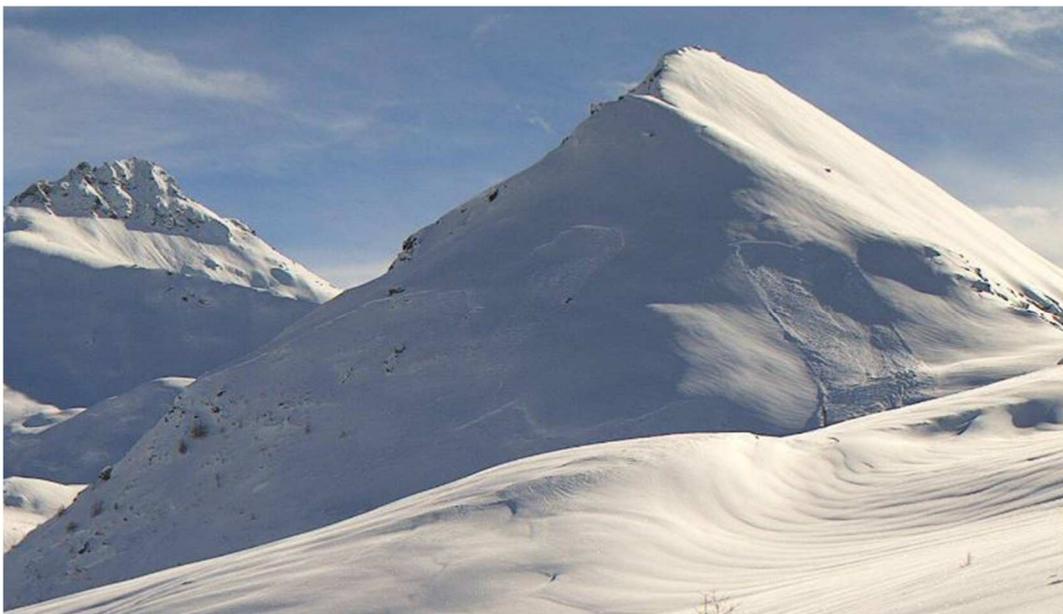
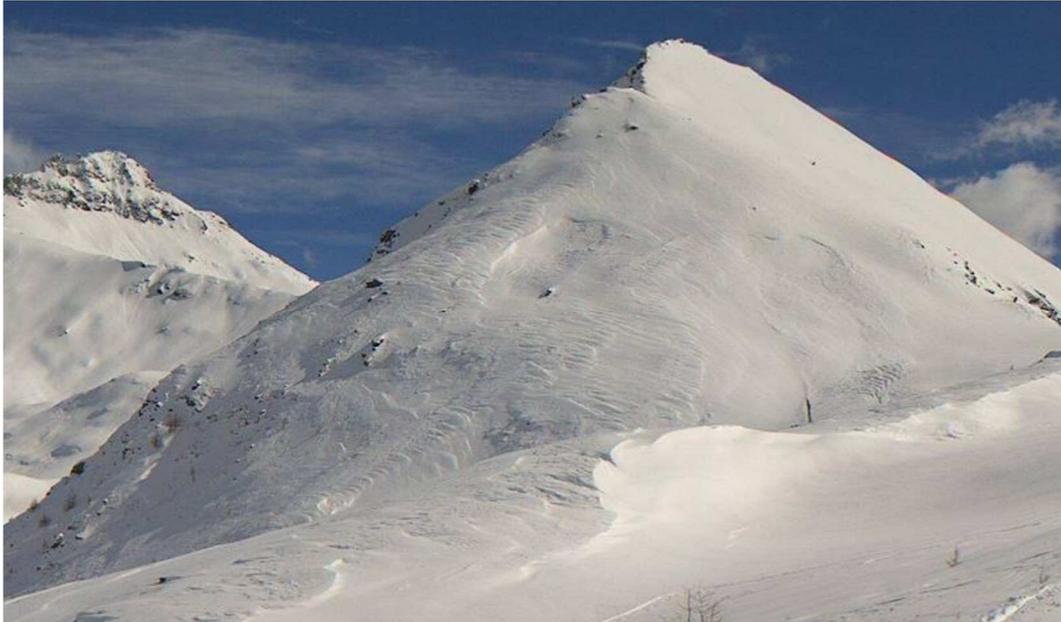
*Azione del vento sul manto nevoso. Nel giro di poche ore le immagini della [webcam posta a Chamois](#), in loc. **Fontana Fredda a 2512 m**, documenta come sia cambiata superficialmente la neve. Il vento ha ricoperto facilmente alcuni piccoli lastroni superficiali posti nelle vicinanze della Punta Falinere e abbia modificato le onde e l'innevamento delle dorsali.*

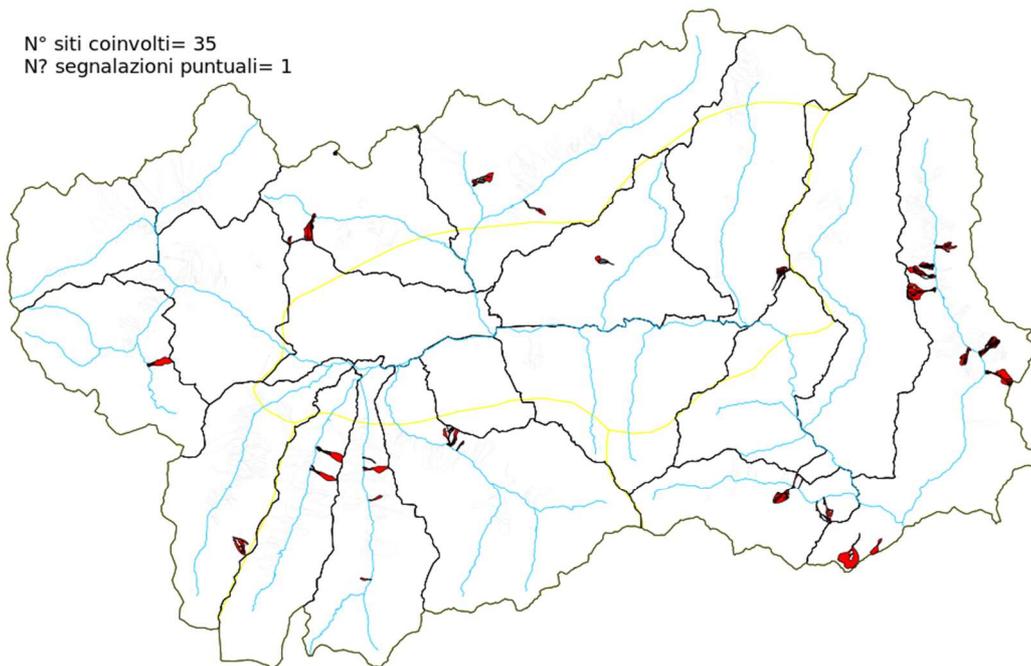
*In questa immagine si riassumono i siti valanghivi che hanno originato valanghe dal 9 all'11 marzo. **In totale 35 valanghe.***

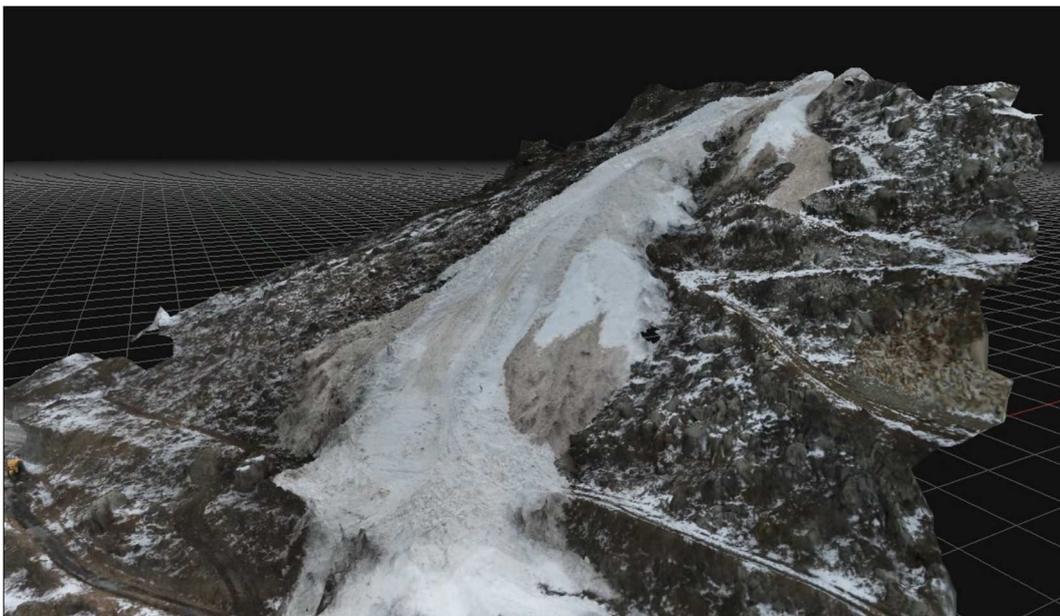
Valanga 01-029 Bounitzon - Gaby - immagine 3D dei lavori svolti sul conoide valanghivo il 7 marzo.

Il vallo è stato progettato e costruito sul conoide della valanga da parte del "Struttura Interventi Operativi - Dipartimento protezione civile e vigili del fuoco", dopo la criticità dei primi giorni di marzo.

La **CLVN Gressoney** prende atto di quanto viene comunicato loro durante la riunione con i Tecnici del Centro Funzionale e della Fondazione Montagna Sicura. Nei giorni precedenti è stato effettuato un vallo di neve nella zona di accumulo della valanga **01-029 del Bounitzon** così da permettere alle possibili nuove valanghe di sfogare sopra la galleria paravalanghe o direttamente nel Lys dando un po' di garanzie alla viabilità della SR44. Il Sindaco di **Gaby** prolunga l'ordinanza di chiusura della strada per Niel. Dopo un consulto e riunione la CLVN in accordo con i vari Sindaci interessati valuta in comune accordo con tutti i soggetti coinvolti di tenere aperta la viabilità sulla SR 44.

Ad esempio la **CLVN Gressoney** dà parere favorevole alla pulizia ed il rinforzo del vallo sulla zona di accumulo della valanga del Bounitzon mediante gatto delle nevi. Alle ore 13:00 vengono interrotti i lavori per due forti scariche della valanga che però non raggiungono il fondovalle ma la parte alta del conoide. La zona con il rialzo termico non è più sicura. In questa giornata cominciano i lavori di sgombero della strada di Niel (Gaby), i lavori vengono svolti sempre con vedette e contatto radio con l'operatore, e terminati alle ore 12:00 per possibili scariche dovute al rialzo termico. Alle ore 11:00 terminano i lavori di pulizia e di rinforzo del vallo nevoso sugli accumuli a valle della valanga 01-029 del Bounitzon.
