CENTRO FUNZIONALE
REGIONE AUTONOMA VALLE D'AOSTA

Analisi dell'evento del 14-17 Aprile 2025

Documento redatto a cura dei tecnici del Centro Funzionale della Valle d'Aosta

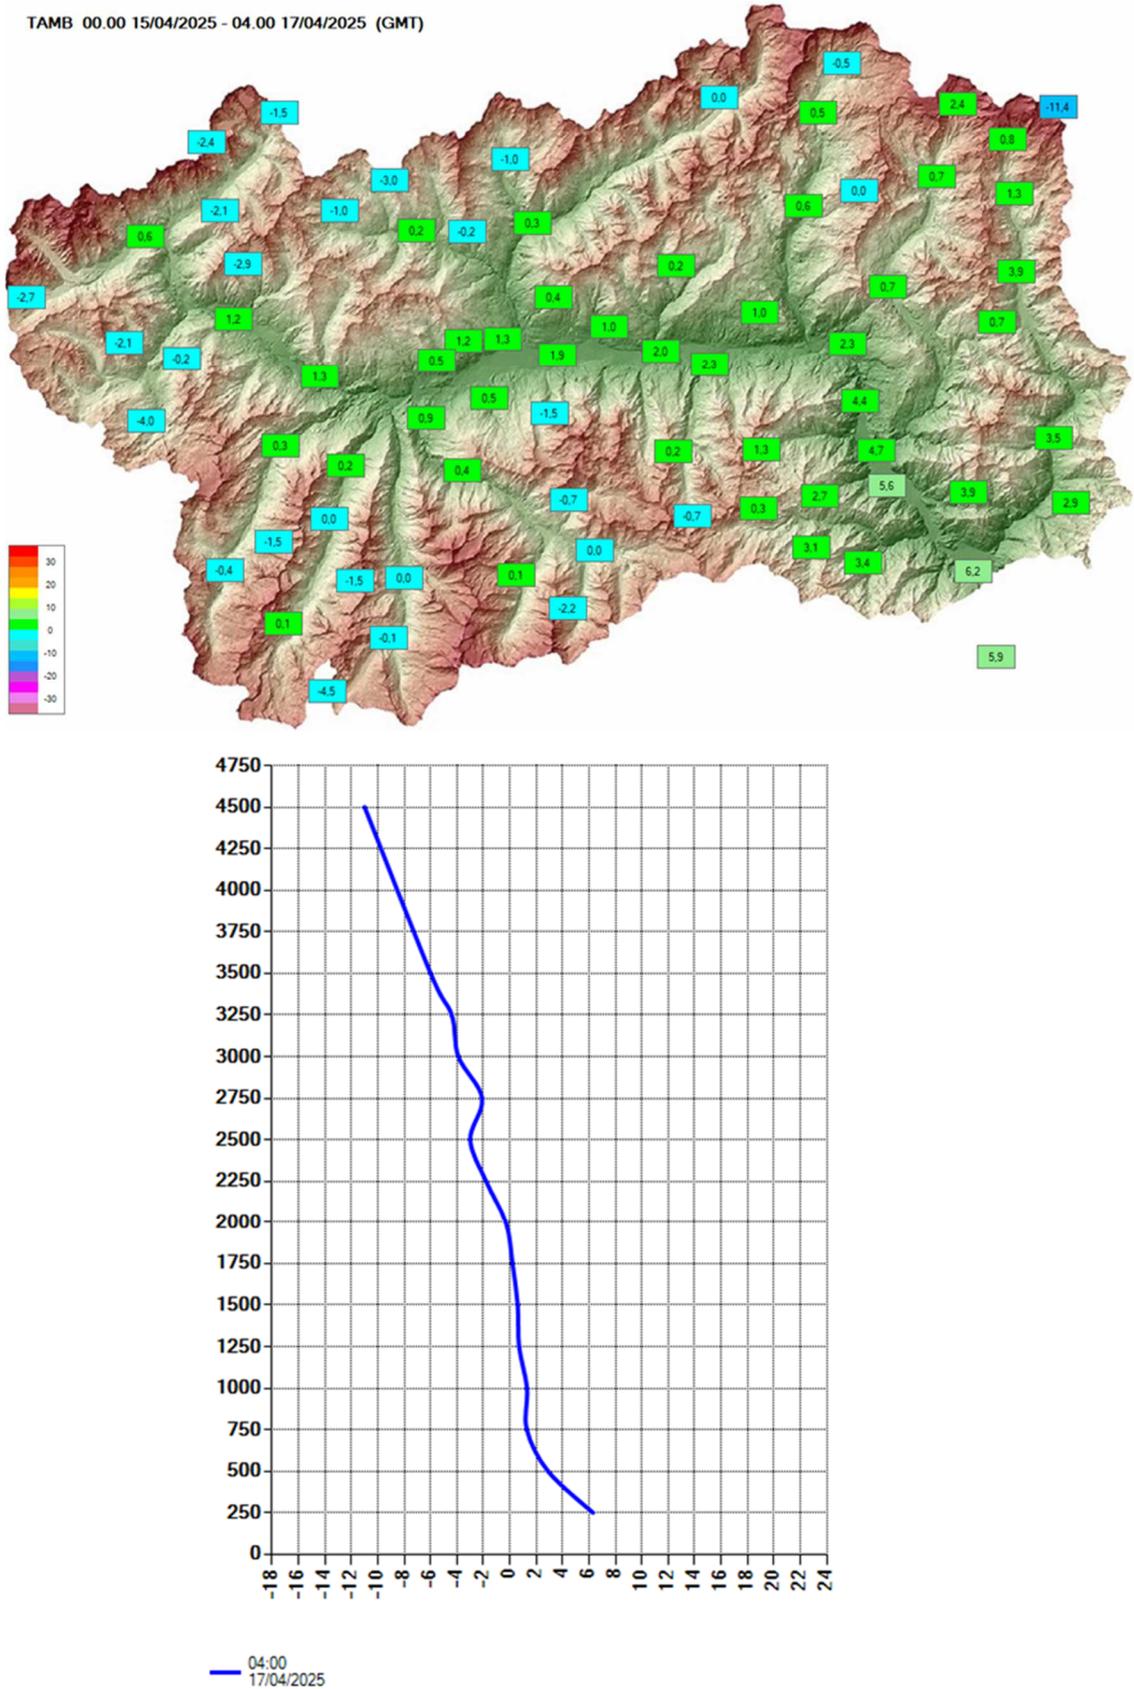
Fig.10: temperatura osservata (stazioni del Centro Funzionale Valle d'Aosta) e profilo termico medio calcolato a partire dai dati alle 04 UTC del 17 aprile

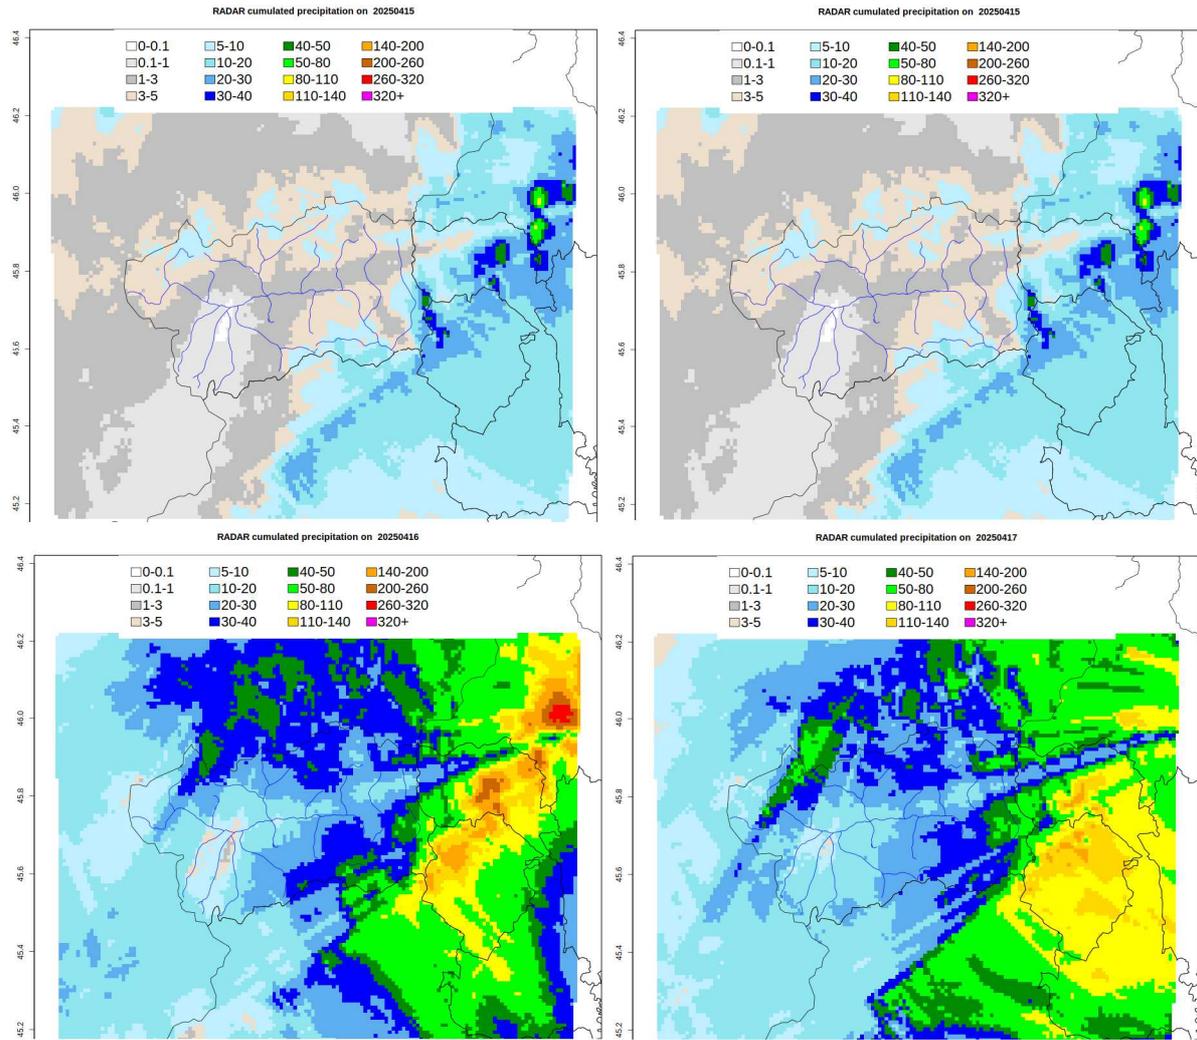
Fig 12. Stima di cumulata giornaliera da radar Meteo Svizzera per le giornate di evento 14-17 aprile

L'evento è stato rilevato anche dal radar di Meteo Svizzera, che copre la Valle d'Aosta (Fig.12). Tuttavia, pur rilevando bene la precipitazione nelle zone di confine, all'interno della regione la stima radar è molto sottostimata per le precipitazioni di tipo non convettivo. Pertanto il radar può dare un'idea qualitativa della perturbazione complessiva, ma non può essere in questo caso usato per stimare le precipitazioni nella nostra regione. Come si vede dalle cumulate radar delle quattro giornate in esame, le precipitazioni più intense si sono concentrate nelle giornate del 16 e 17 aprile.

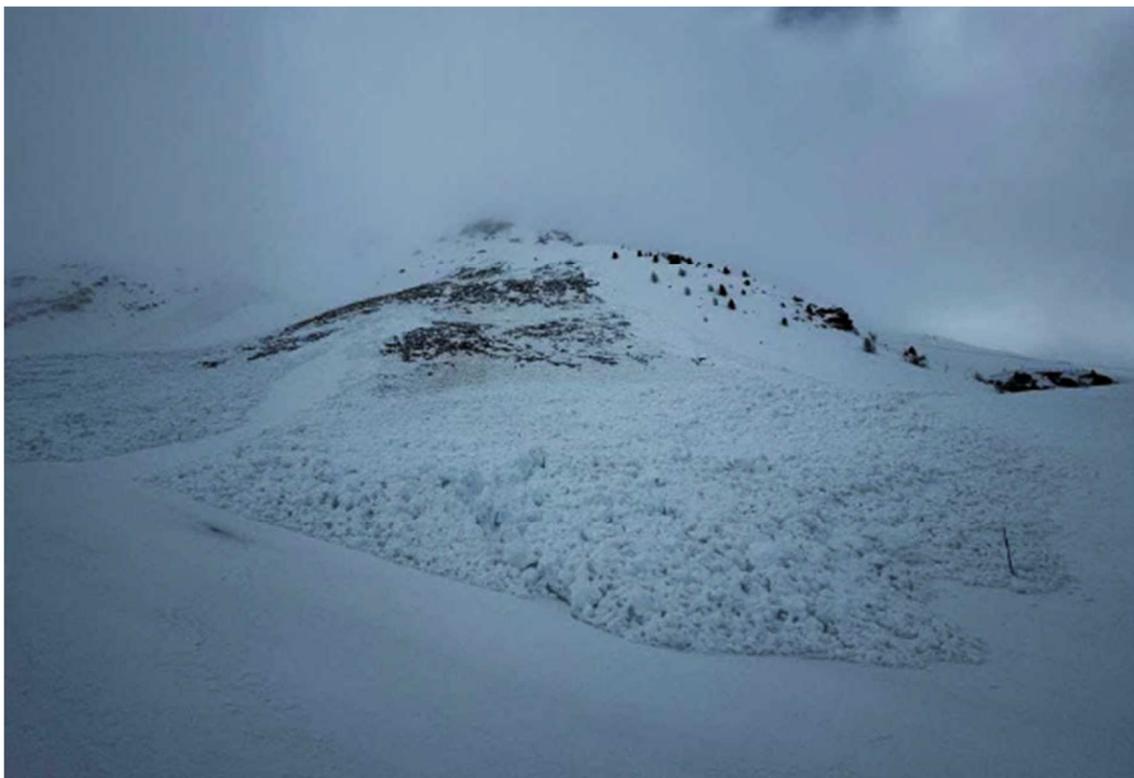
Fig. 24. Immagine di un distacco di una valanga a lastroni nella conca di Pila il 14/04/2025, segnale evidente del peggioramento della stabilità del manto nevoso causato dall'elevata umidificazione che ha peggiorato la già debole coesione degli strati di cristalli angolari che formavano la neve vecchia.

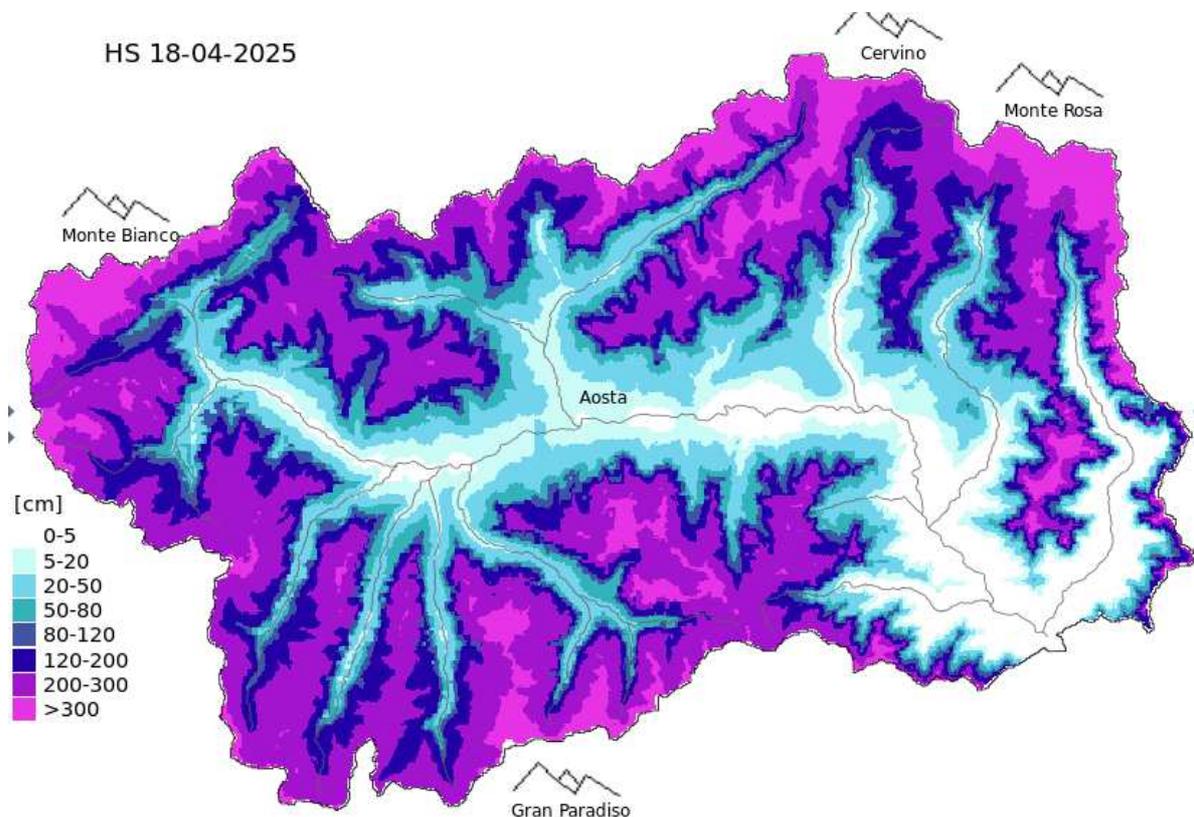
Fig. 32. Mappa dell'altezza della neve al suolo il 18/04 dopo l'evento analizzato. I dati provengono dalle stazioni automatiche e dalle stazioni manuali di modello 1 Aineva della Regione Autonoma Valle d'Aosta per poi venire spazializzati dal modello S3M

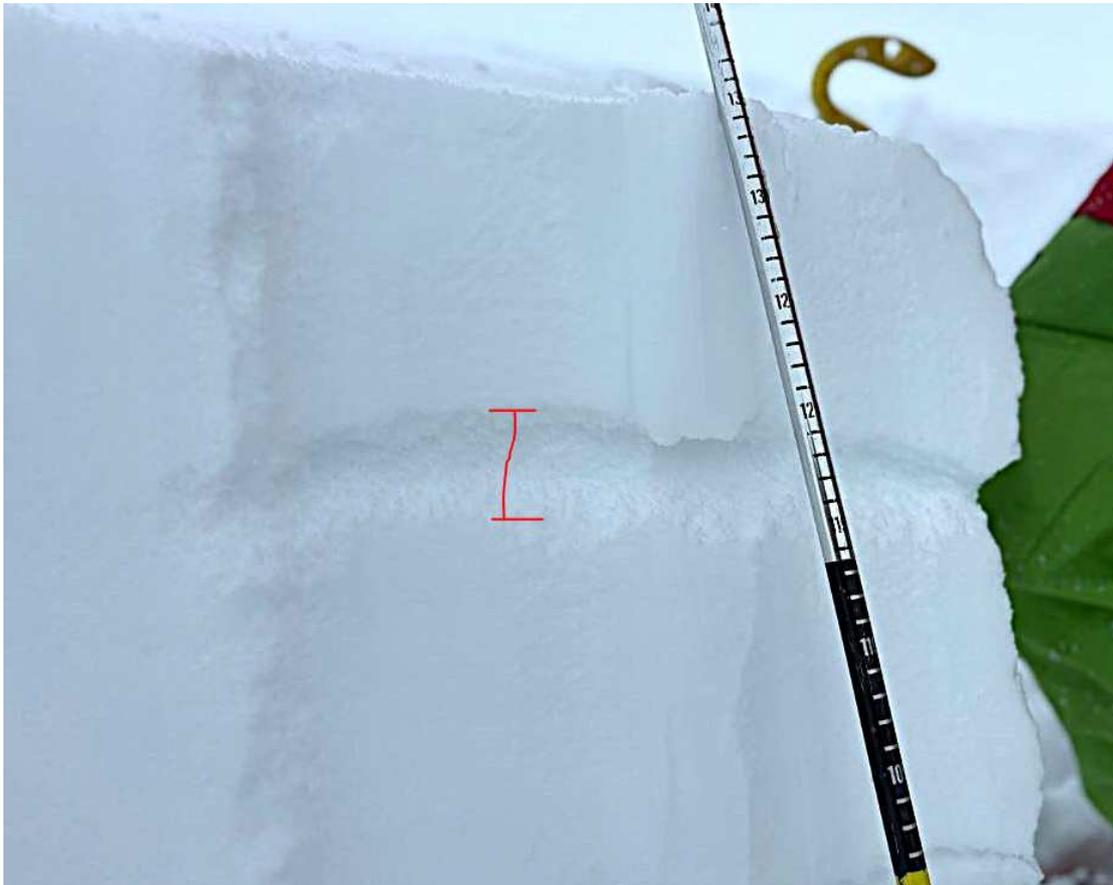
Fig. 33. Strato di neve pallottolare osservato la mattina di mercoledì 16 aprile dalla squadra di guide alpine incaricate ad effettuare un rilievo nivologico in Valle del Lys durante le prime fasi della precipitazione

Visto il carattere convettivo della precipitazione, in alcuni momenti la neve fresca ha inglobato localmente al suo interno neve pallottolare, strato fortemente instabile che ha contribuito anch'esso alla formazione di spessi ed estesi distacchi valanghivi.

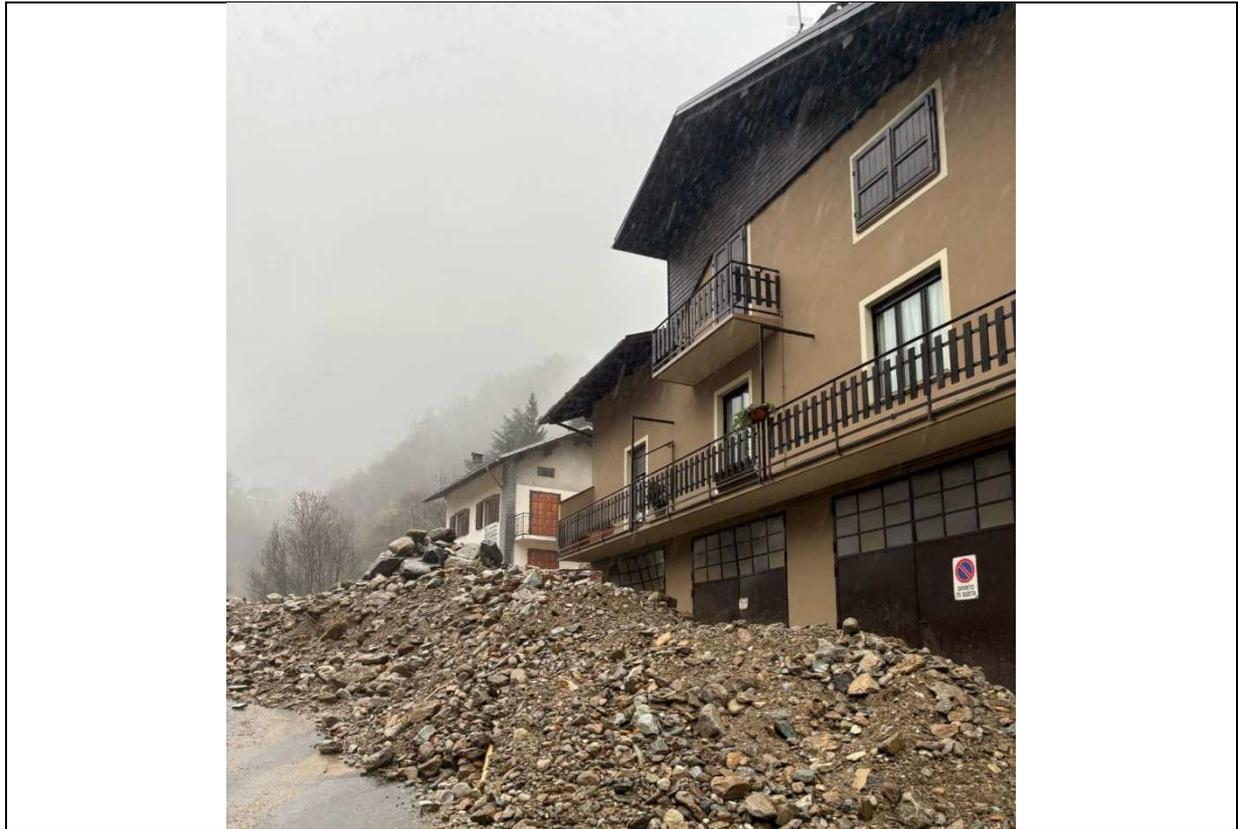
Colata detritica T. Biolley – Loc. Tourenk (ID 4358)

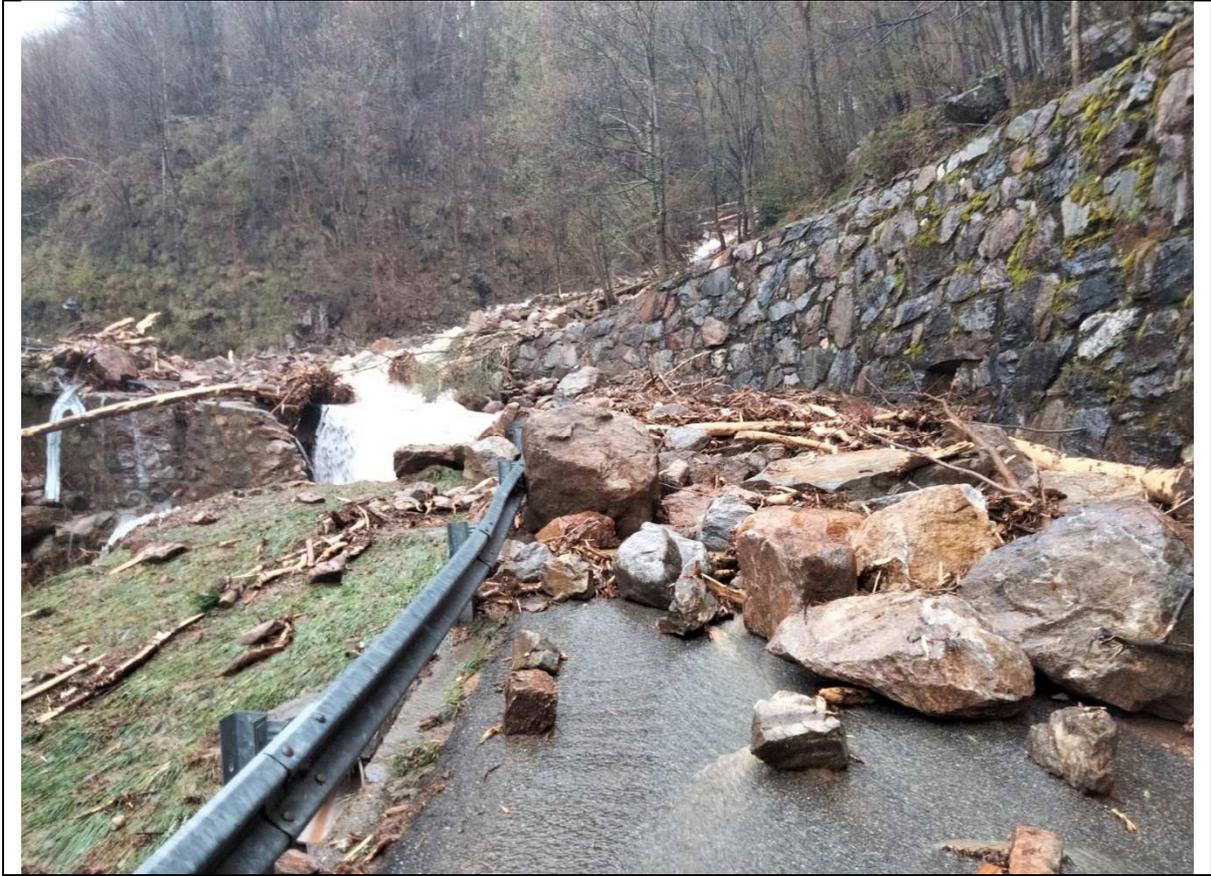
Colata detritica T. Biolley – Loc. Chatelair (ID 4355)

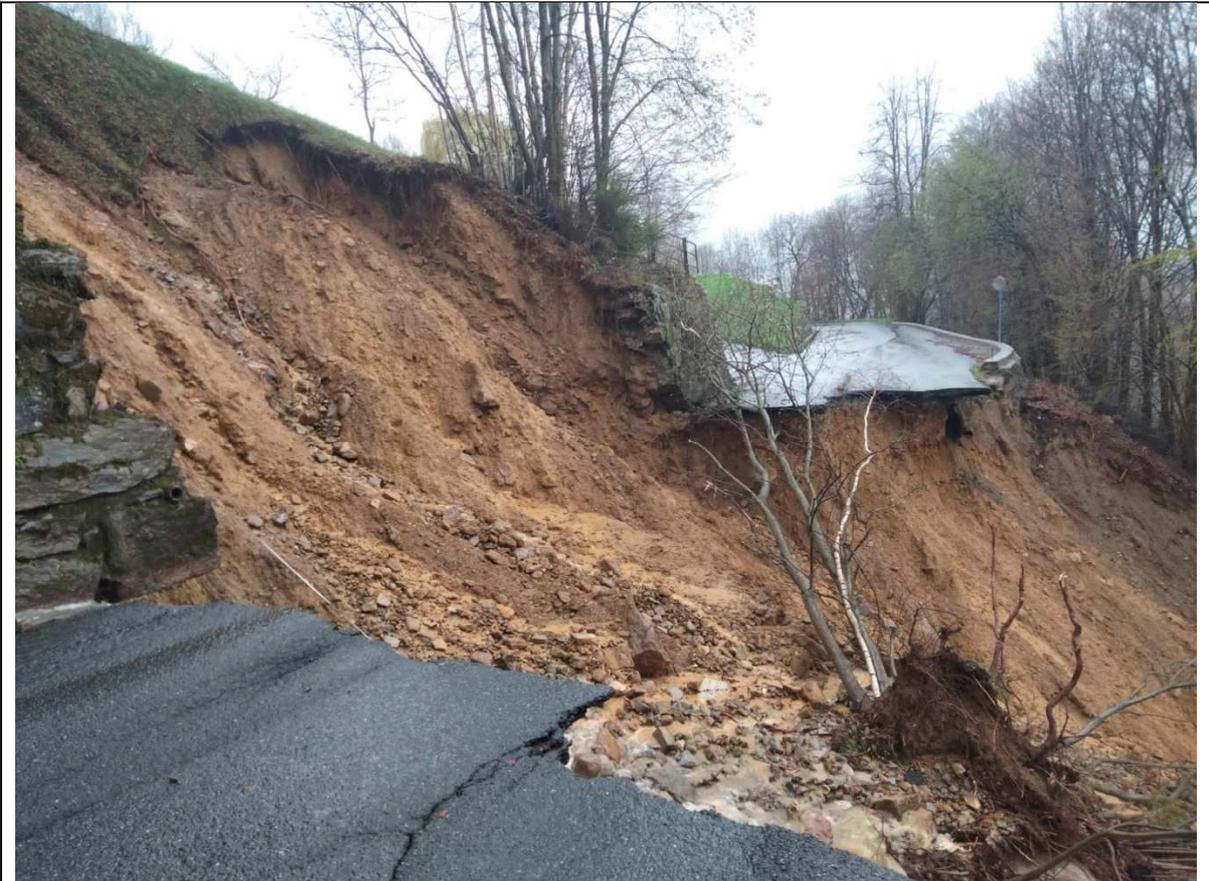
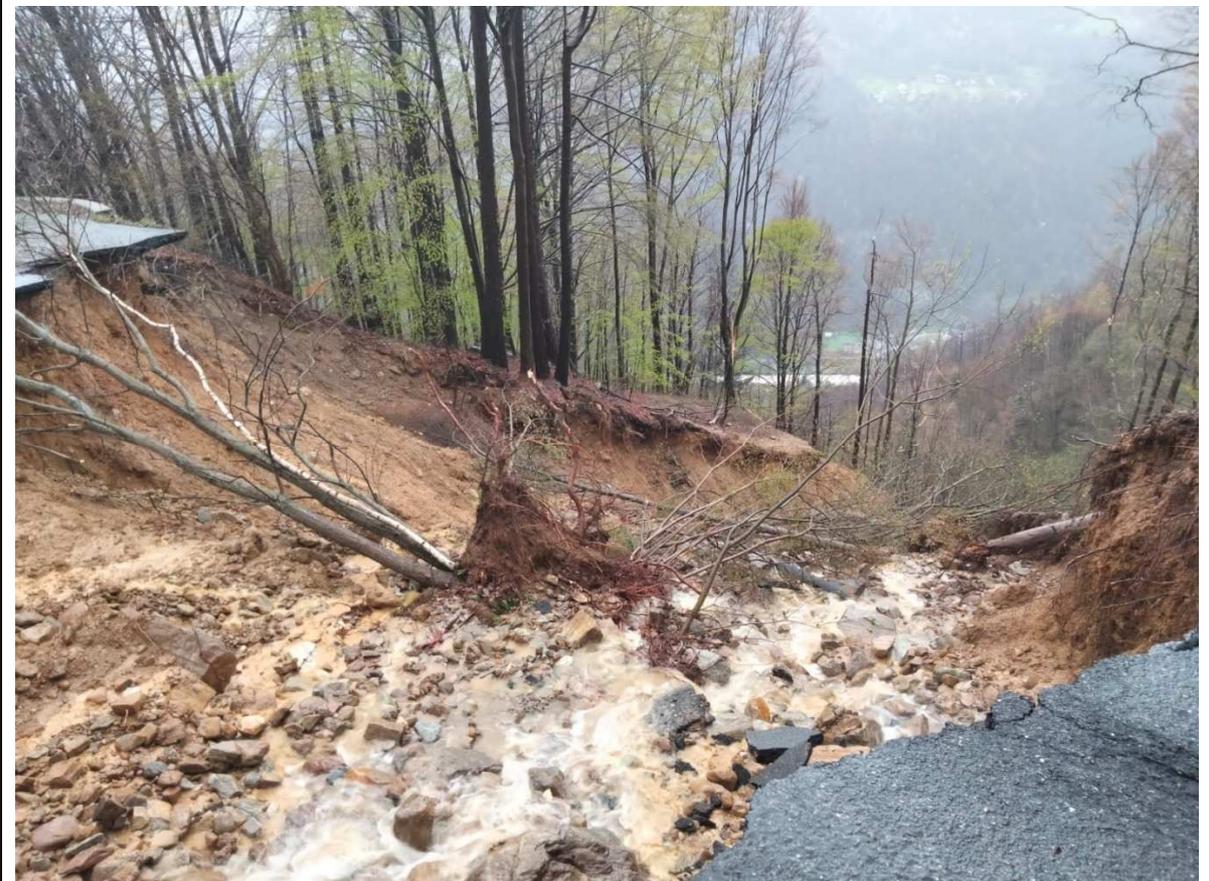
Colata detritica T. Biolley- Loc. Visé (ID 4350)

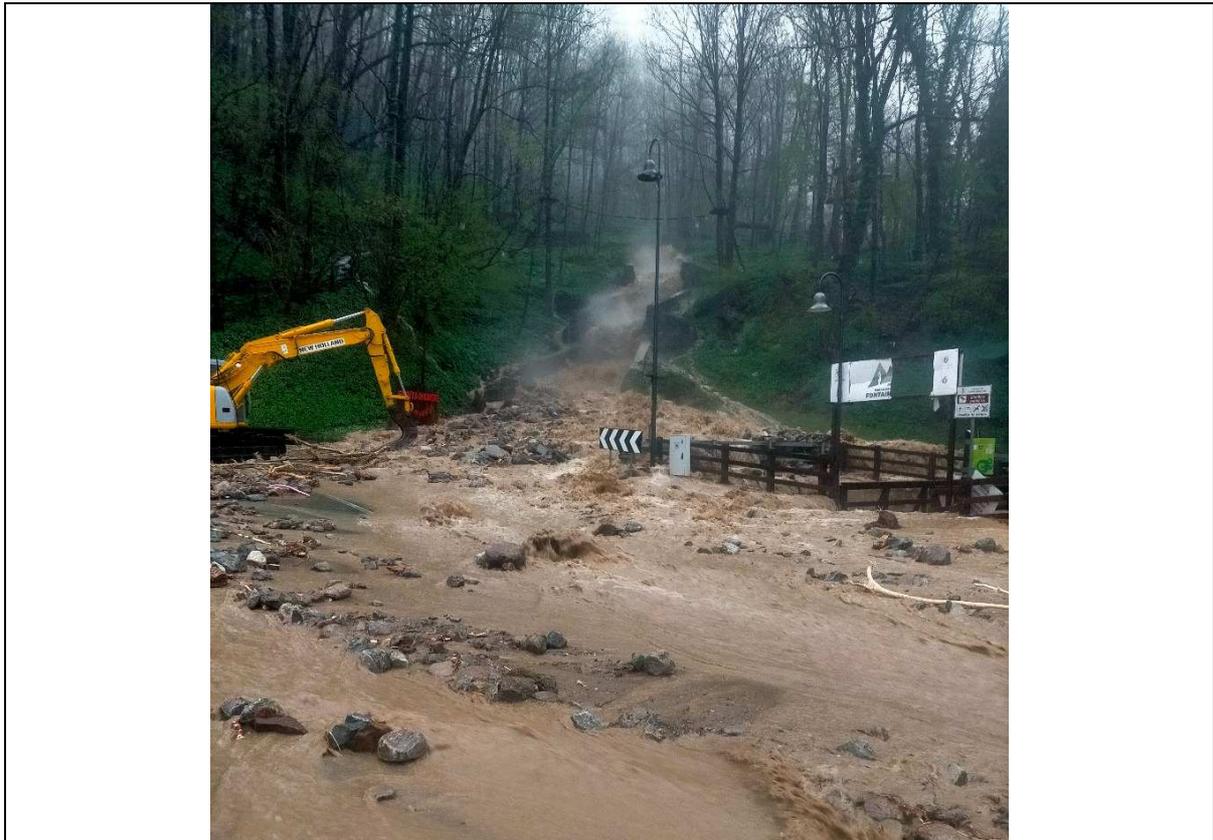
Colata detritica T. Verney – Loc. Espaz (ID 4293)

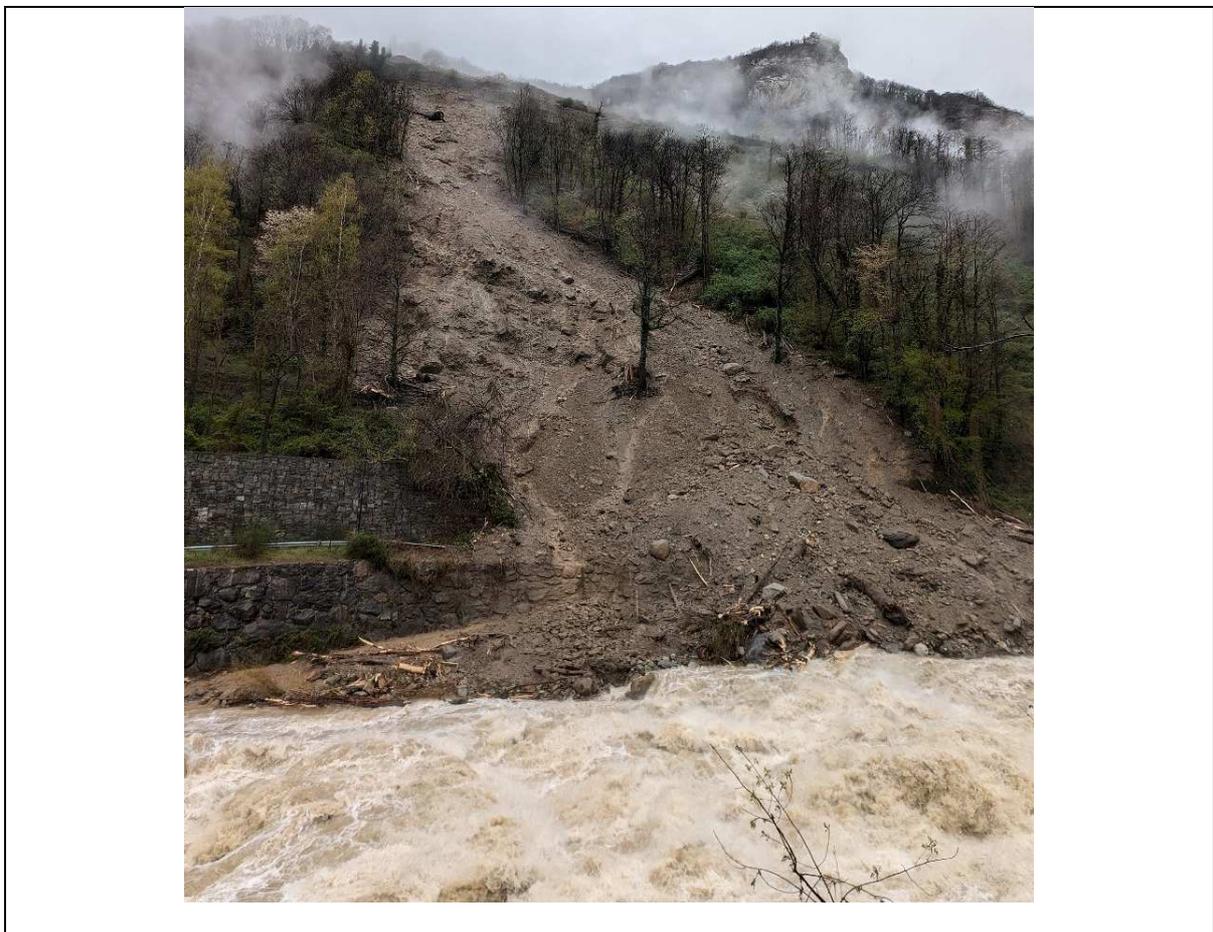
Frana di scivolamento – loc. Theilly (ID 4319)

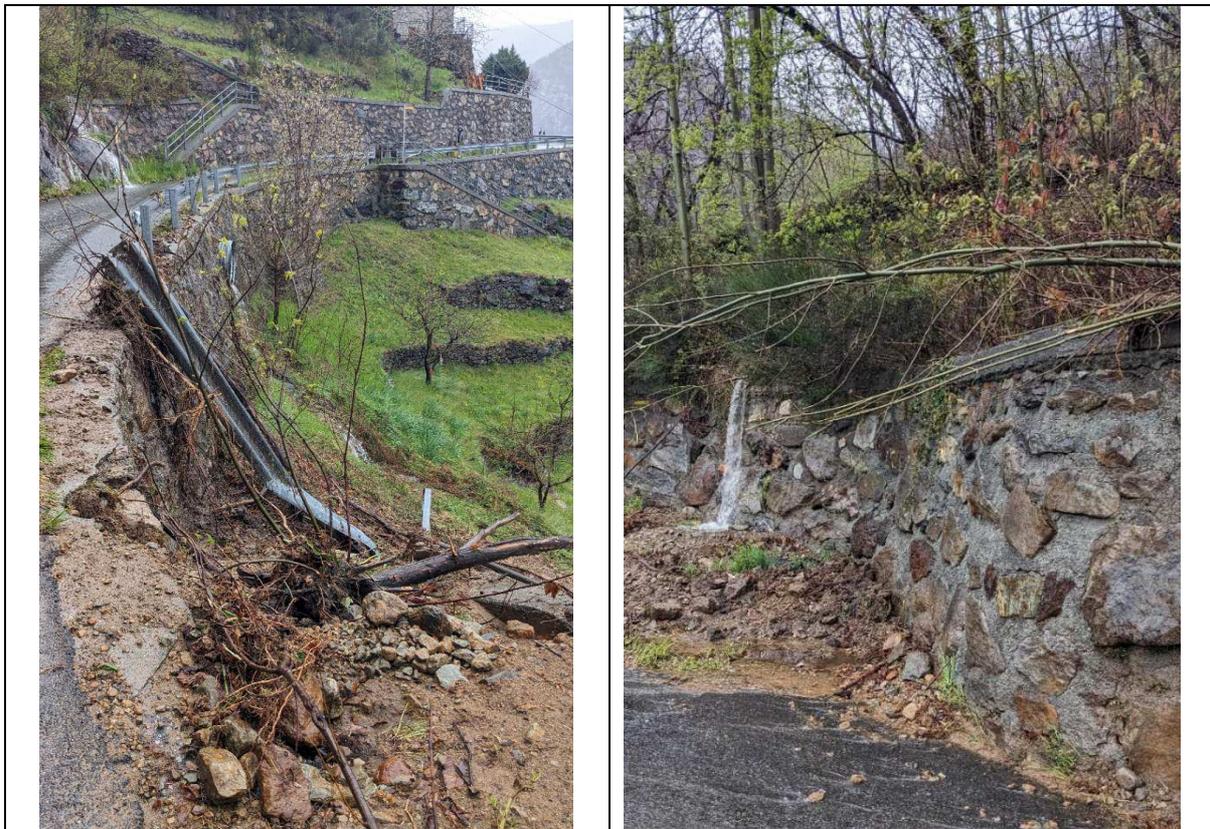
Frana di scivolamento e smottamento in loc. Rive (ID 4359)

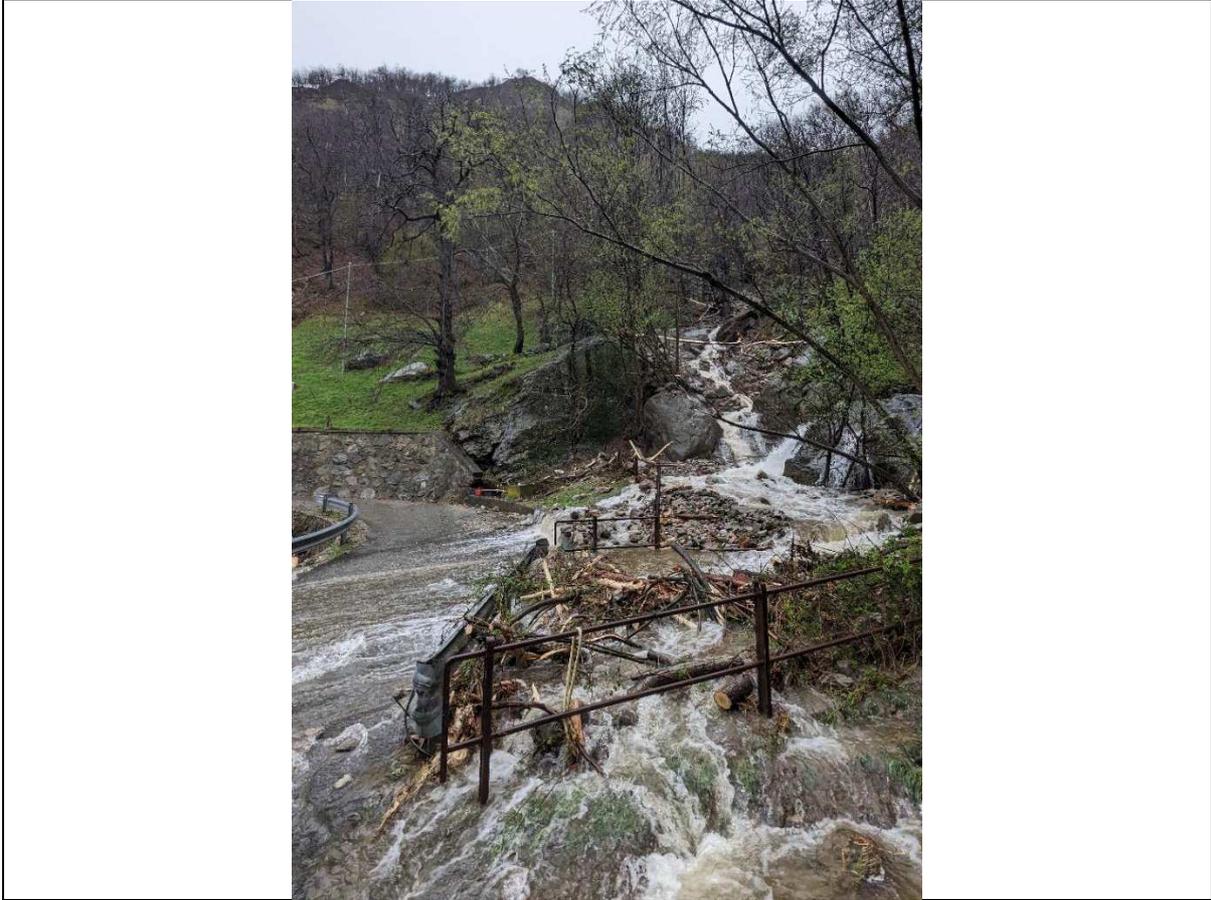
Frana di colamento in Mont Cervier (ID 4346)

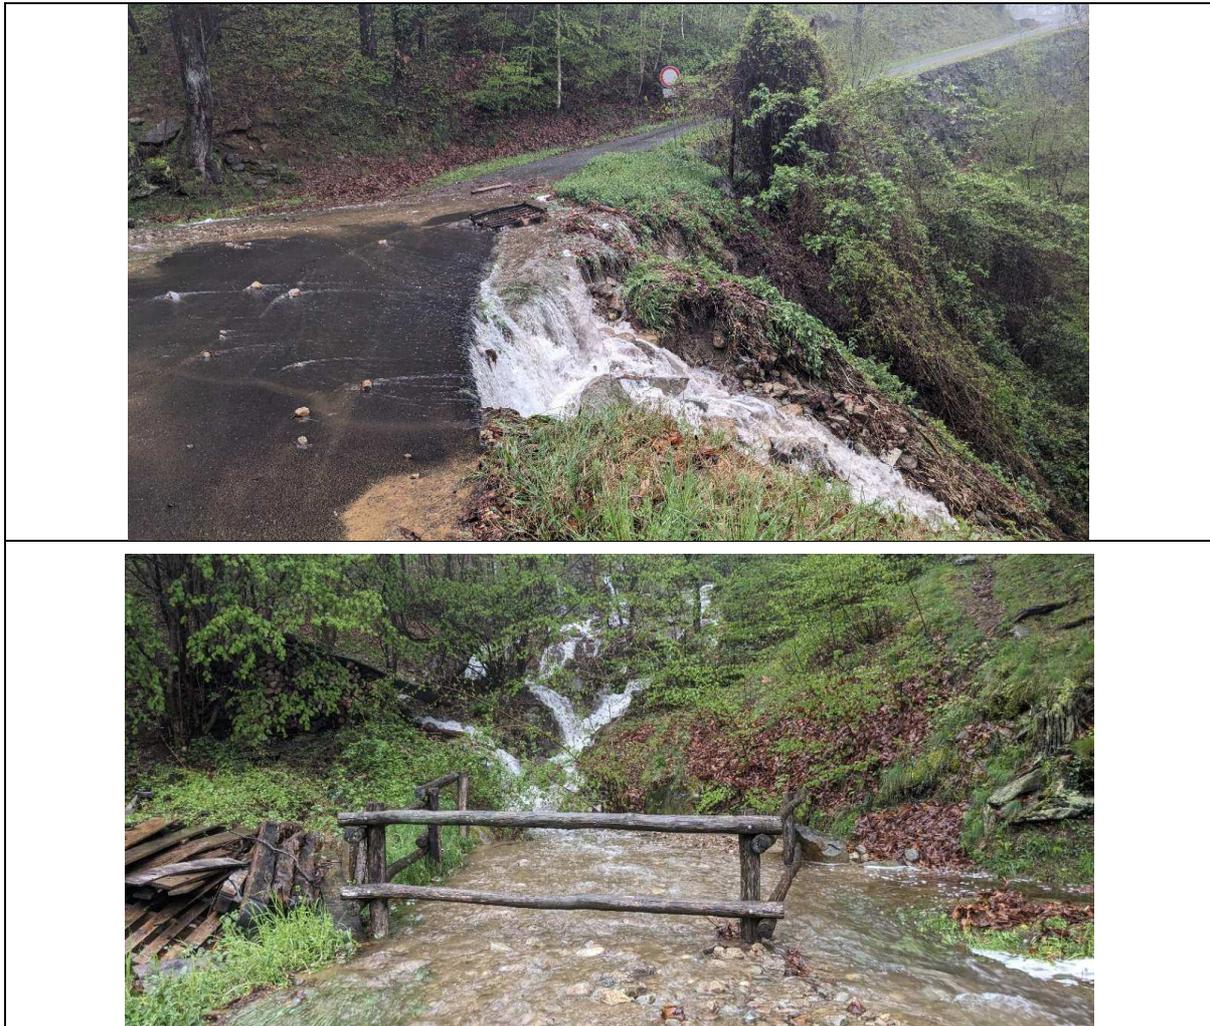
Smottamento in fraz. Costaz (ID 4326)

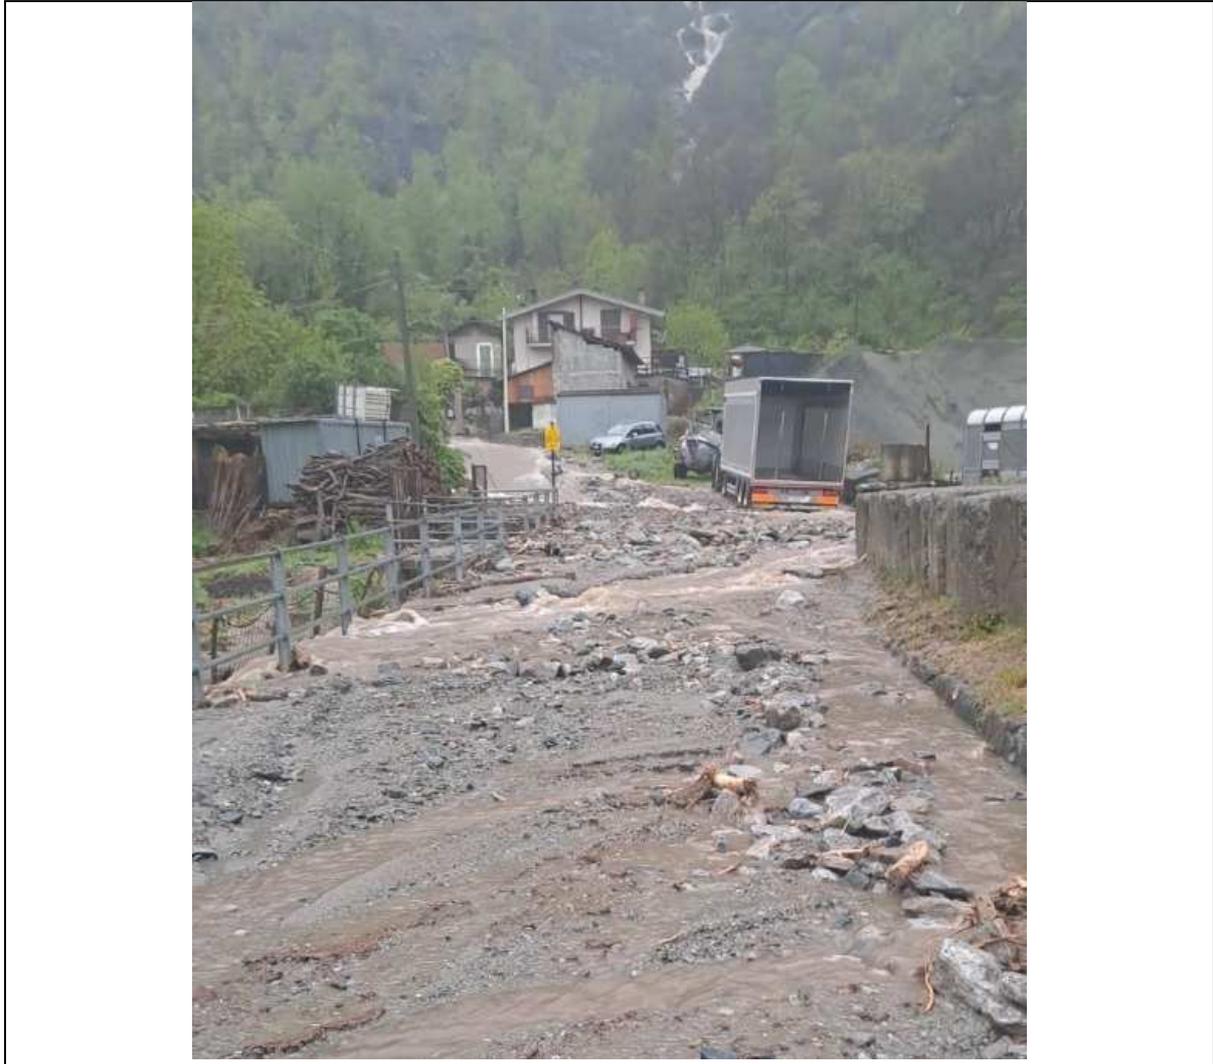
Colata detritica T. Dzerbio – Loc. Fleuran (ID 4262)

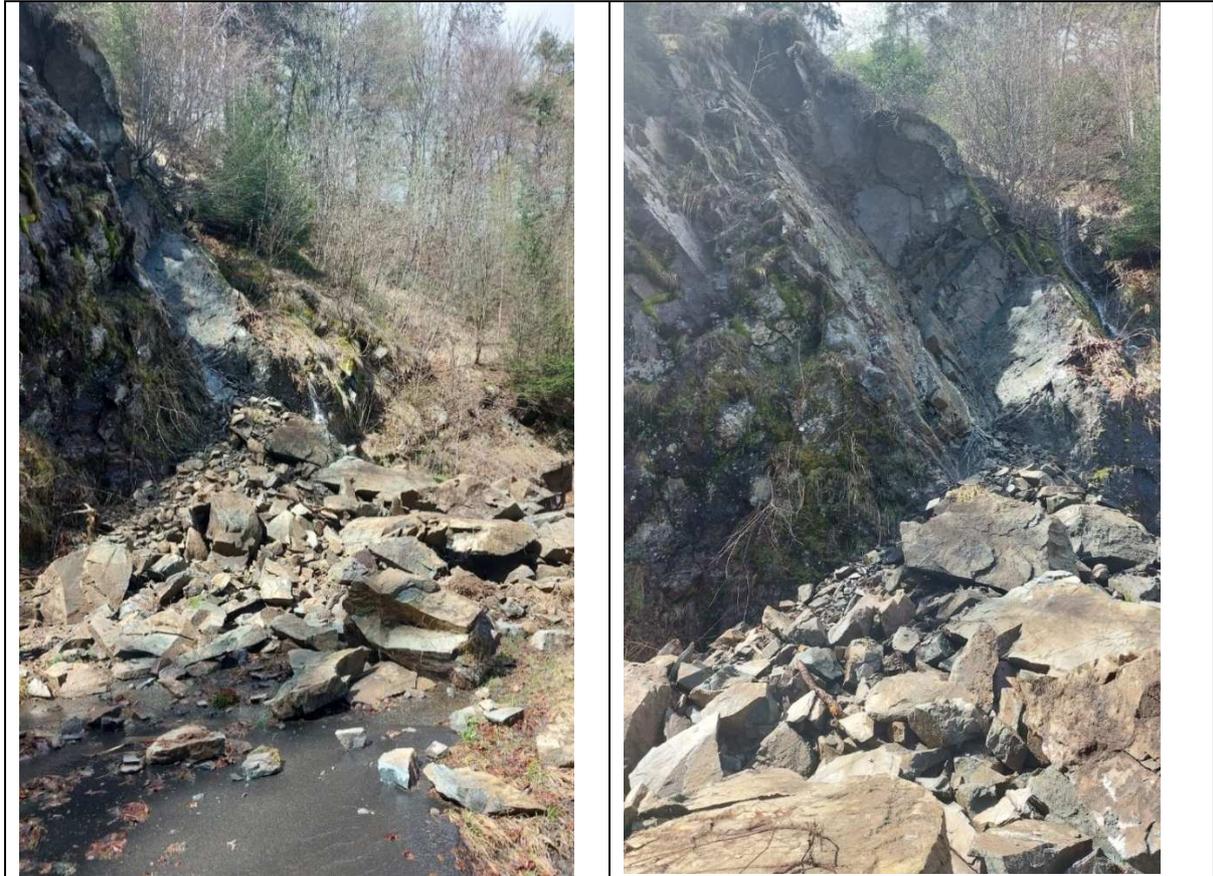
Fenomeno di crollo – loc. Le Chanton (ID 4385)

Issogne	Le Barmet	4328	Conferito col sindaco il quale conferma che non dovrebbero esserci danni
Issogne	Le Chanton	4385	Ostruito totalmente e probabilmente danneggiato strada consortile che porta il loc. Visey nel comune di Issogne
Issogne	Mure	4473	
Issogne	Pian Fey	4384	
Issogne	Strada comunale tra Bosset e Pianfey	4409	Le infiltrazioni d'acqua hanno eroso vari tratti della sede stradale tra la chiesa di Saint Roch in località Bosset e la località Pianfey
Issogne	Strada per cava Bel Bosco	4472	
Issogne	Strada Pra Bognon / Mont-Blanc	4475	
Montjovet	Gaspard	4361	Sede stradale
Montjovet	Guaz	4373	Materiale incanalato sulla strada comunale
Montjovet	Guaz	4395	
Montjovet	Montjovet	4295	Rottura di parte delle reti di protezione presenti sulla parete rocciosa soprastante la S.S. 26. Da verificare eventuali danni alla segnaletica e alla sede stradale una volta liberata dal materiale.
Verrès	Chavancon	4307	Colata a bordo della SR 45 di materiale fine con pietre di piccole dimensioni. Nessun danno alla sede stradale e alle opere di protezione nonché muri di sostegno

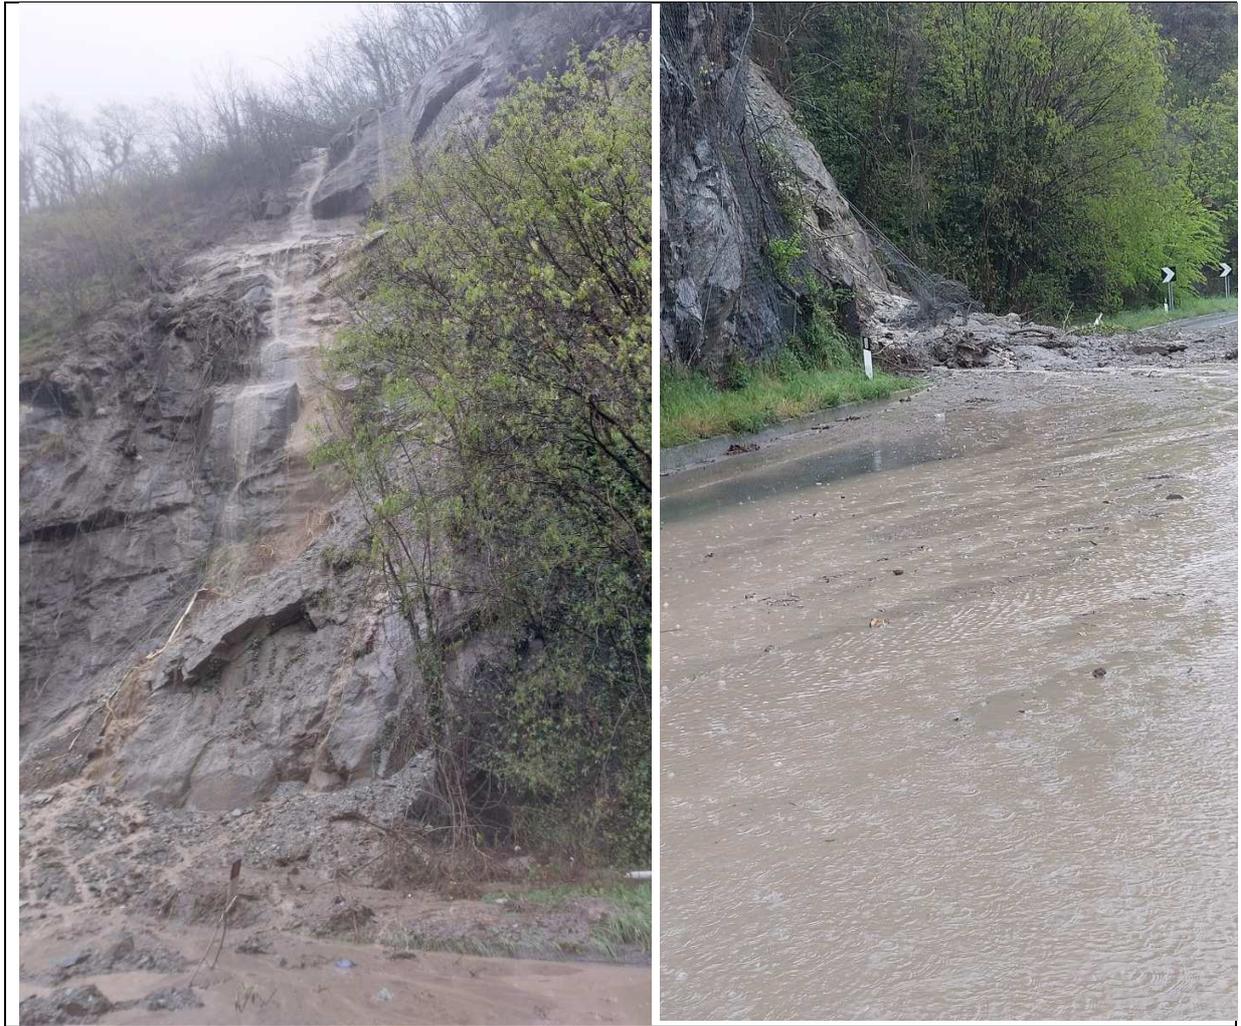
Frana di colamento/caduta massi – S.S. 26 (ID 4295)

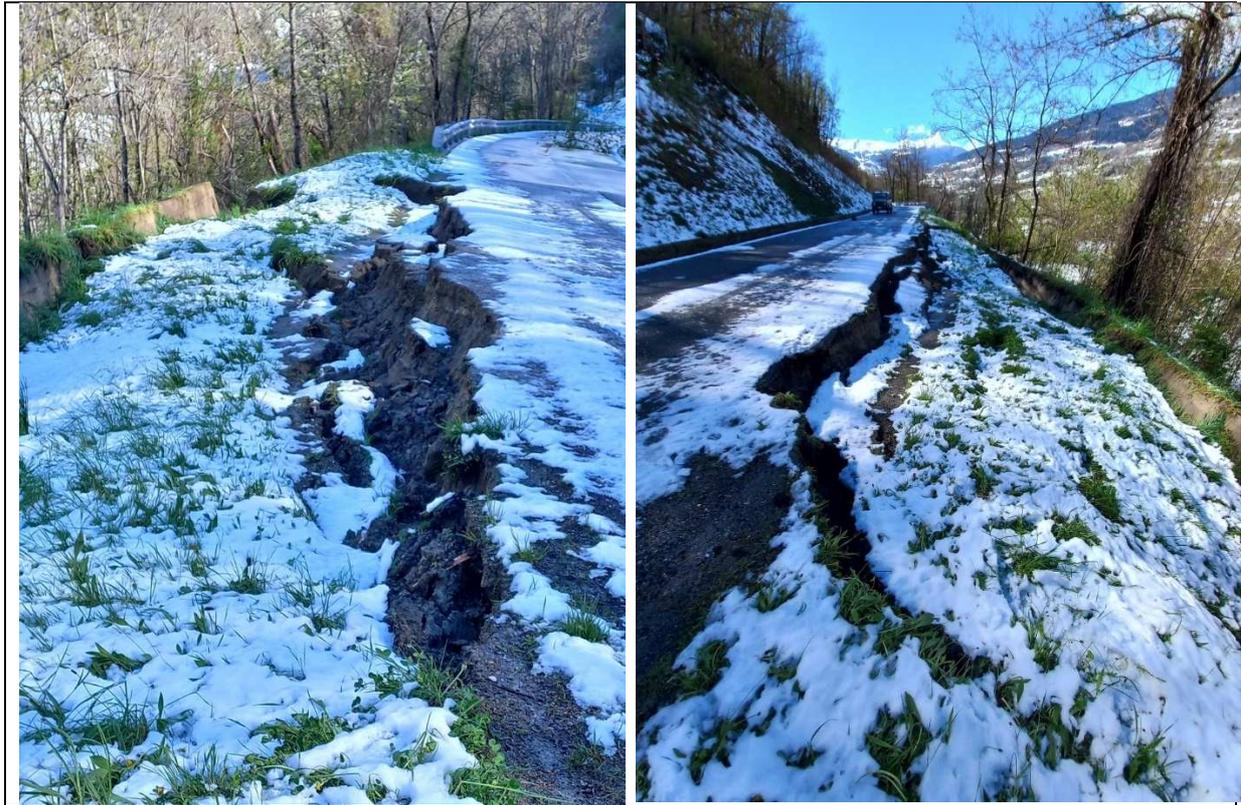
Frana di scivolamento - S.R. 17 Km 8+200 (ID 4379)

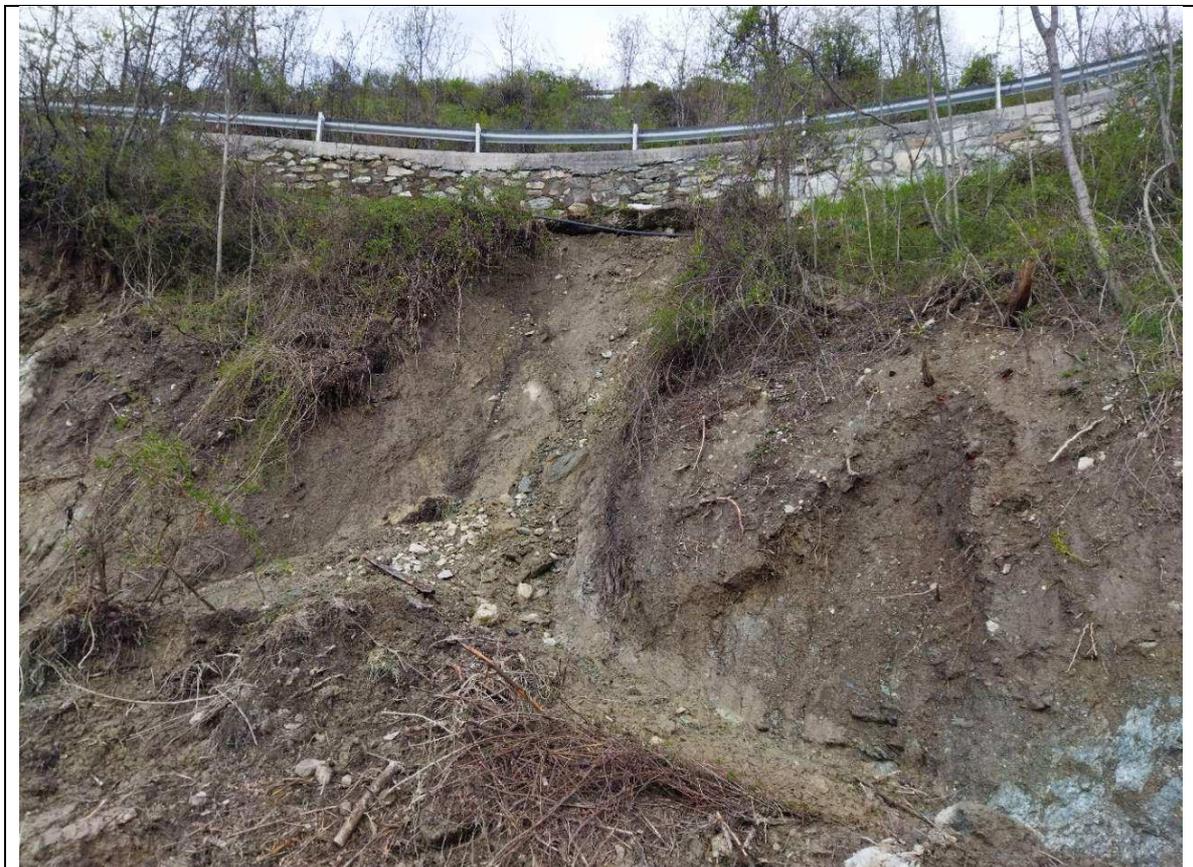
Frana di scivolamento - S.R. 29 Loc. Chanet (ID 4493)
