CENTRO FUNZIONALE
REGIONE AUTONOMA VALLE D'AOSTA

Analisi dell'evento del 14-17 Aprile 2025

Documento redatto a cura dei tecnici del Centro Funzionale della Valle d'Aosta

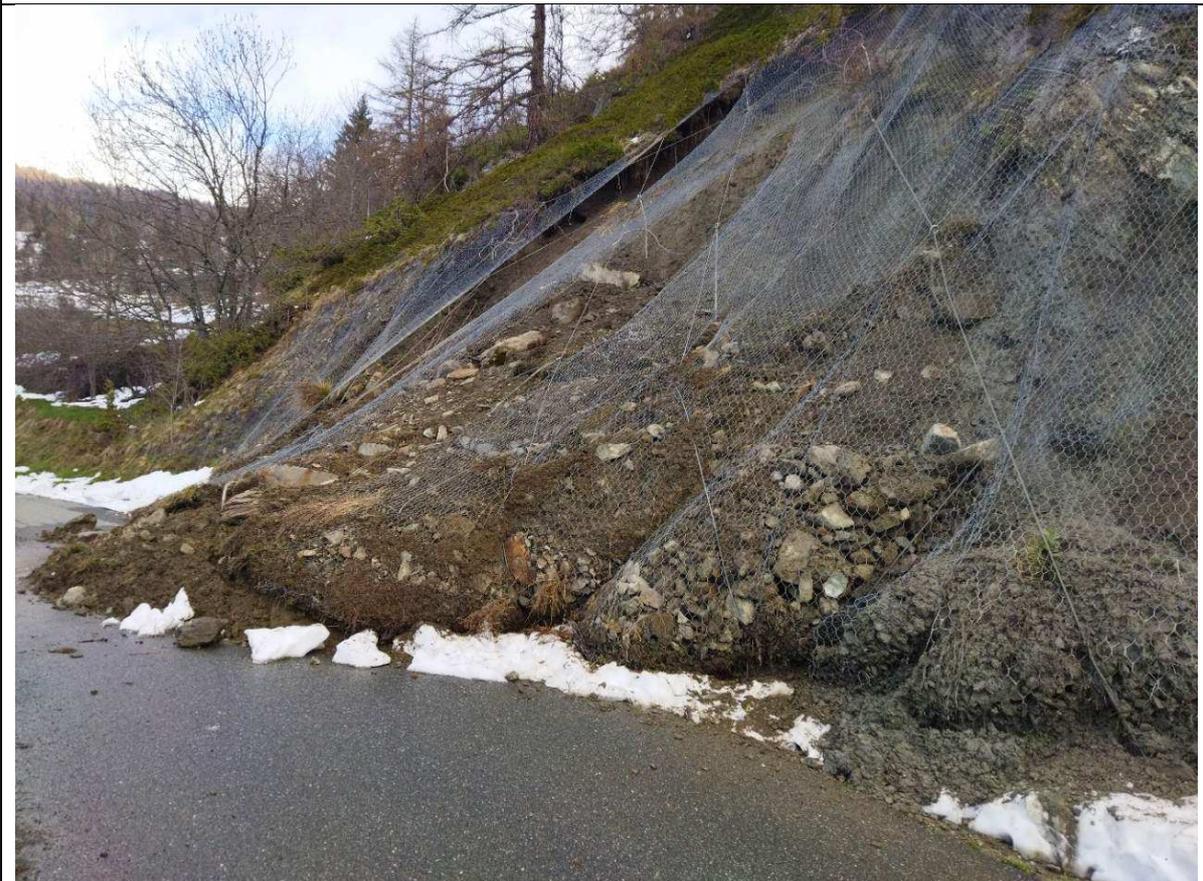
Frana di colamento su strada comunale - Loc. Pointier (ID 4498)

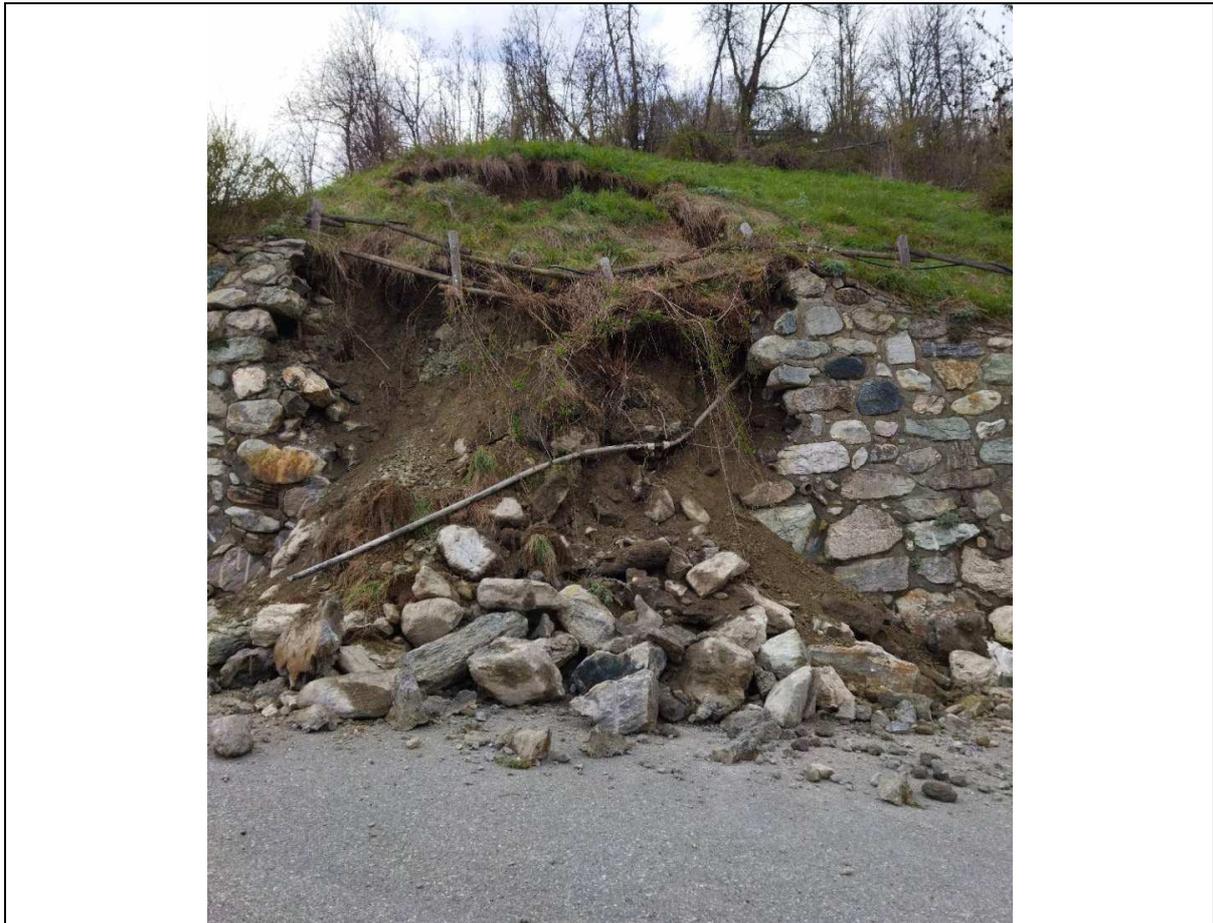
Smottamento e cedimento muro- Loc. Champsavinal (ID 4479)

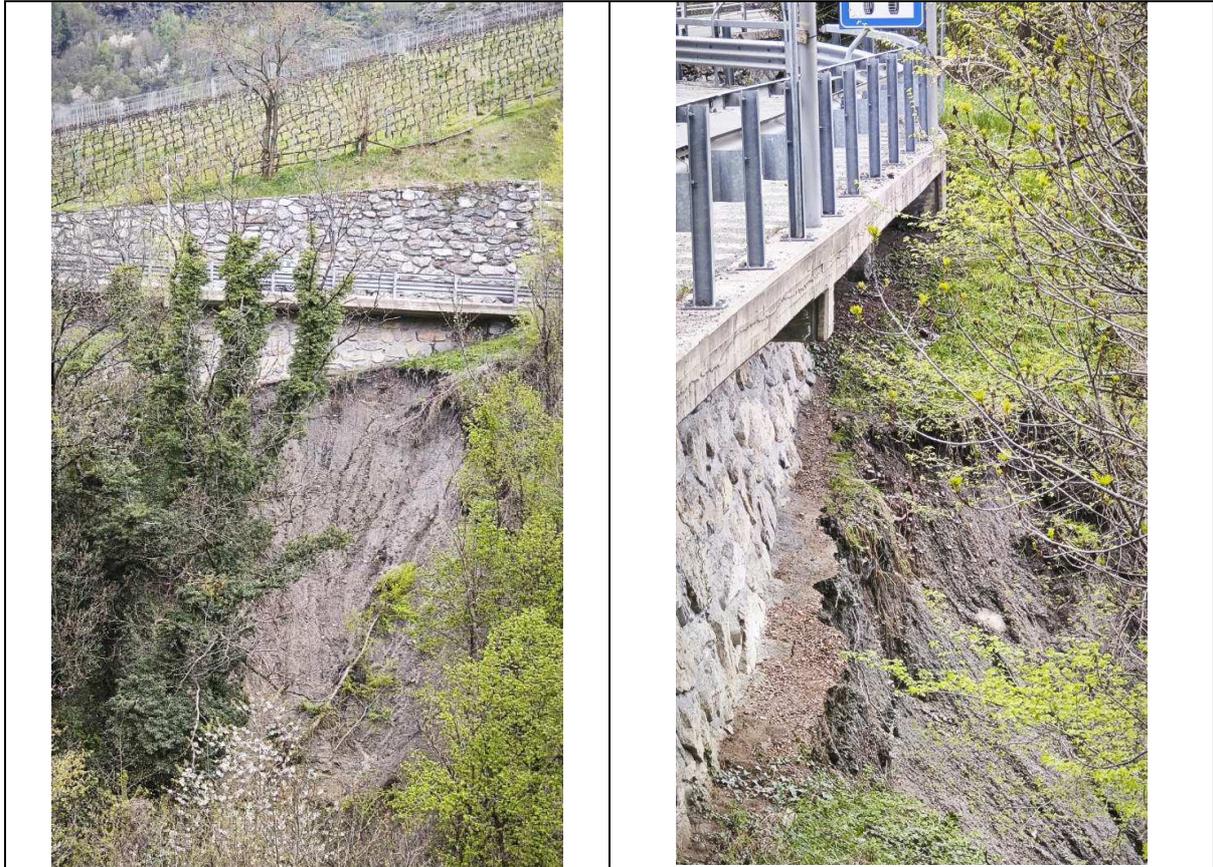
Frana di colamento – Ponte di Avise (ID 4431)

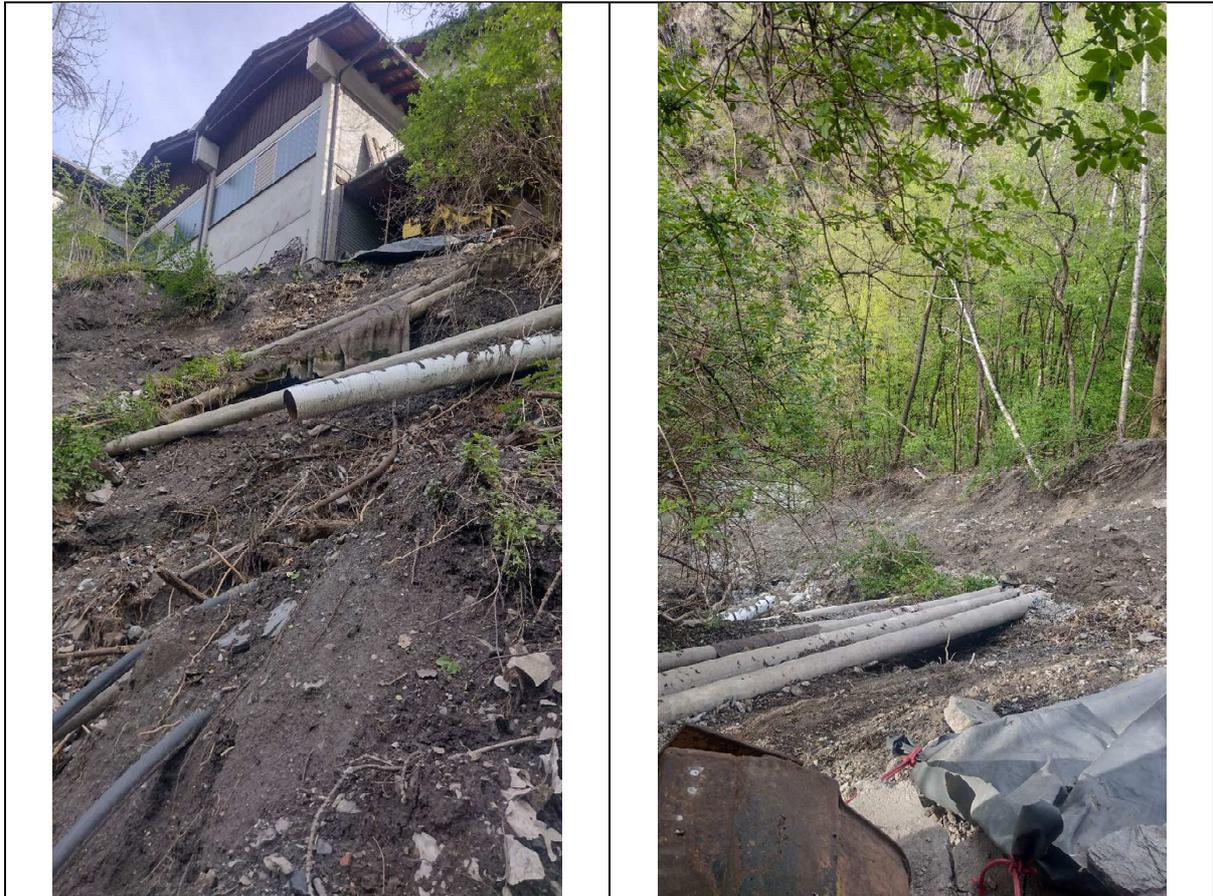
Frana di scivolamento/colamento – Runaz (ID 4524)

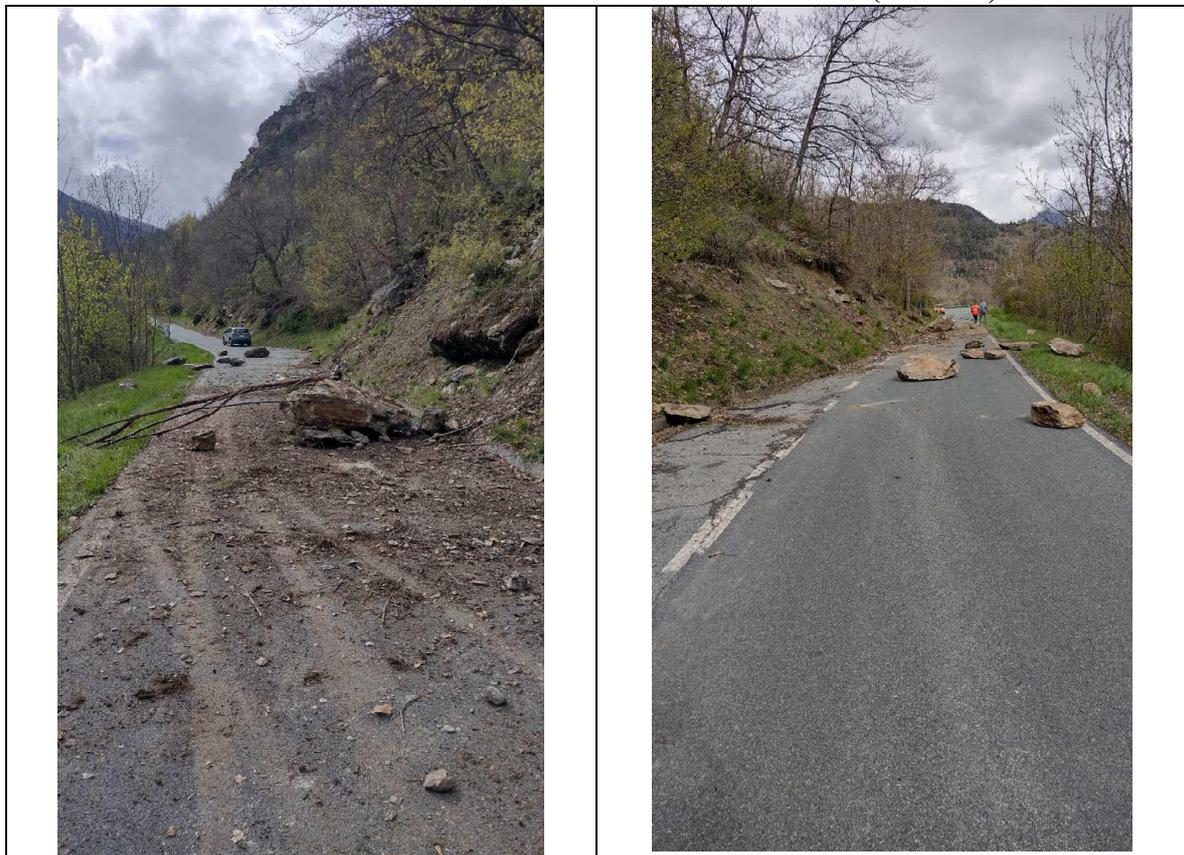
Caduta massi – Plan discarica km 2+650 SR 26 (ID 4478)

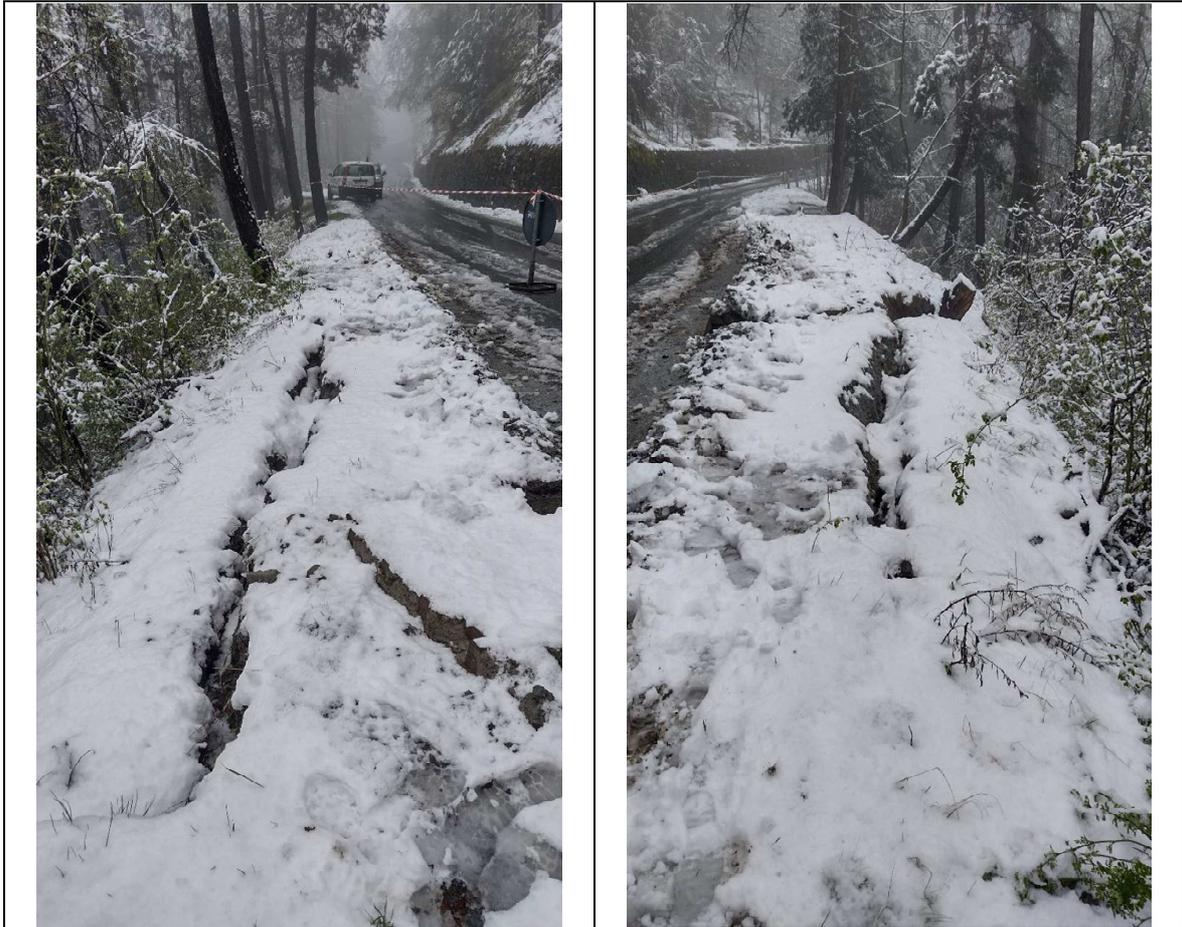
Smottamento e cedimento – strada comunale Arvier-Verney (ID 4316)

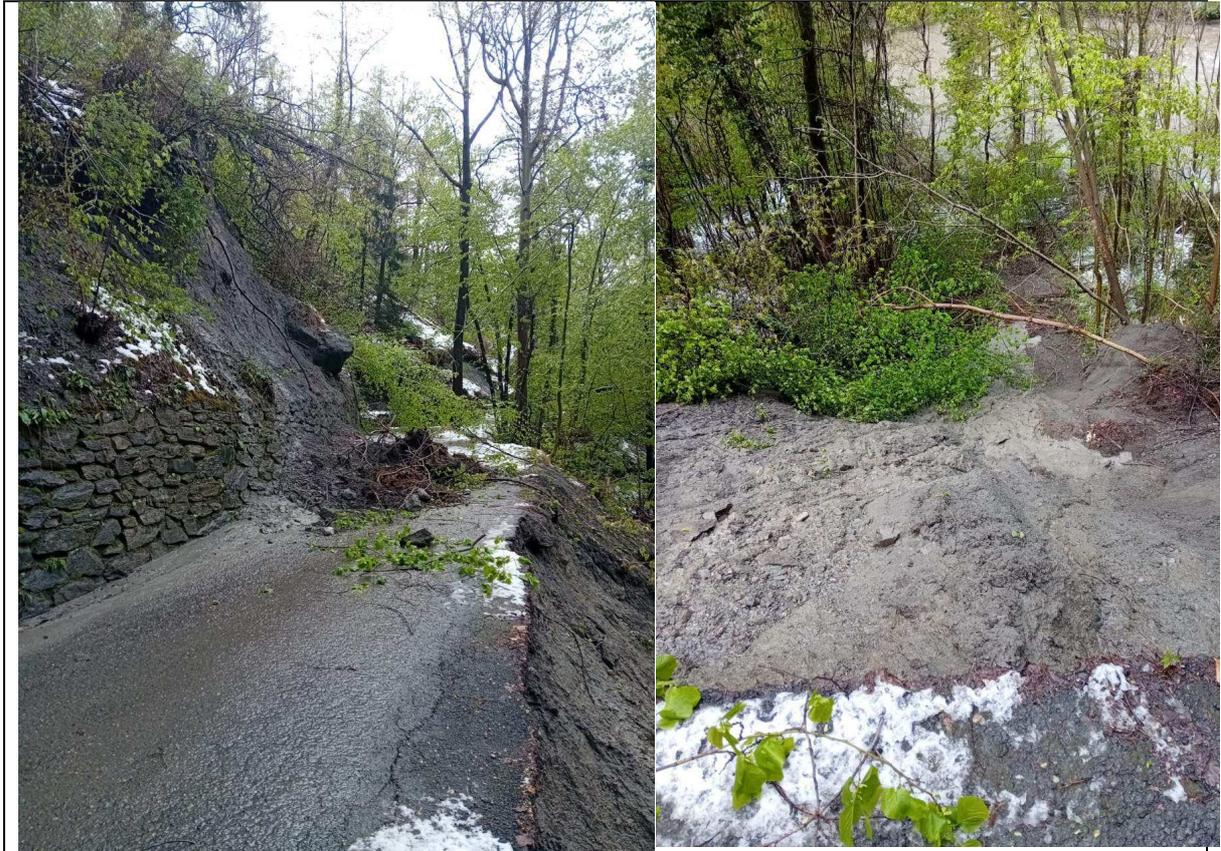
Frana di scivolamento/colamento – strada comunale Enfer (ID 4369)

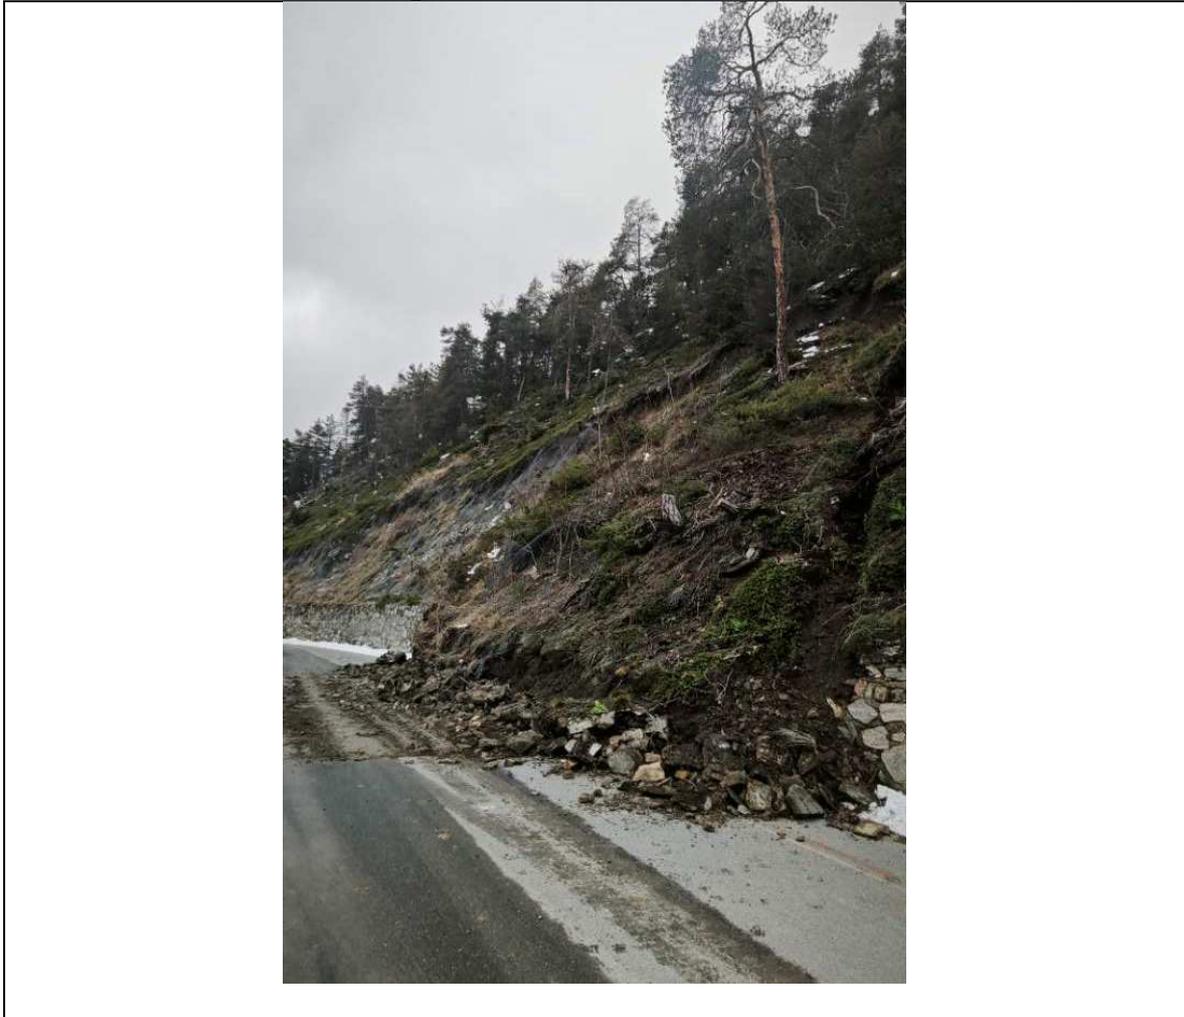
Scivolamento di scarpata a monte della S. R. 41 km. 17+800 (ID 4425)

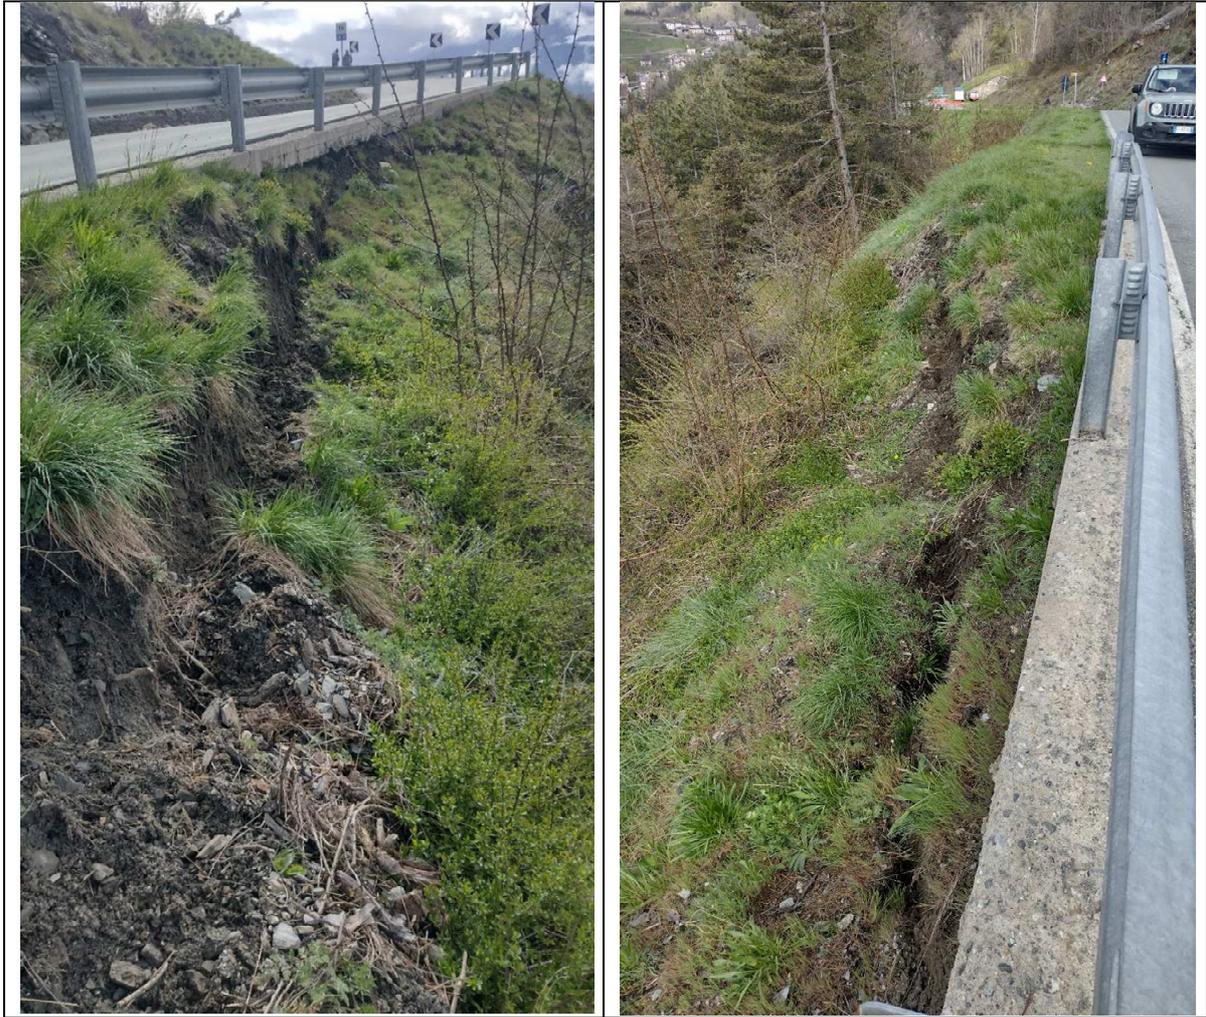
Smottamento sotto SR 41 km 19 – Loc. Chaillod (ID 4494)

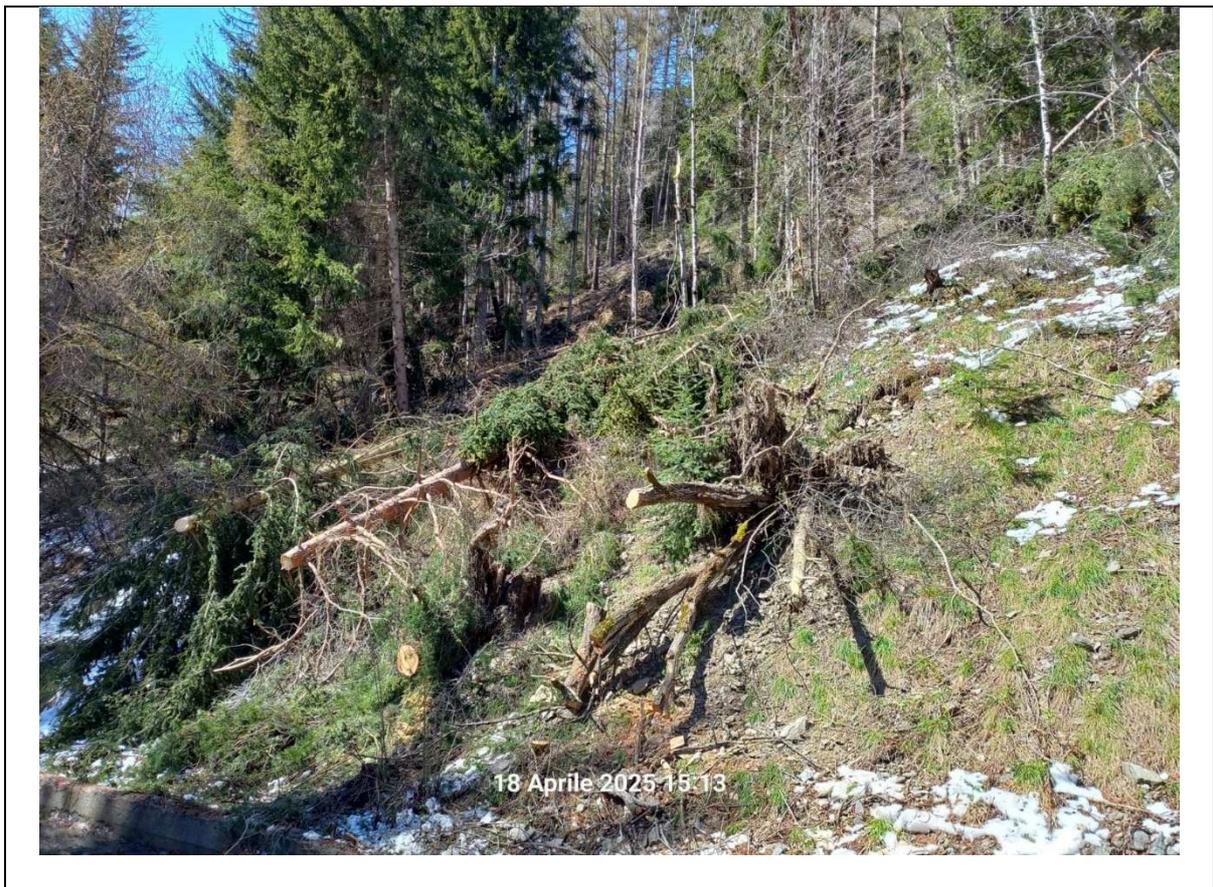
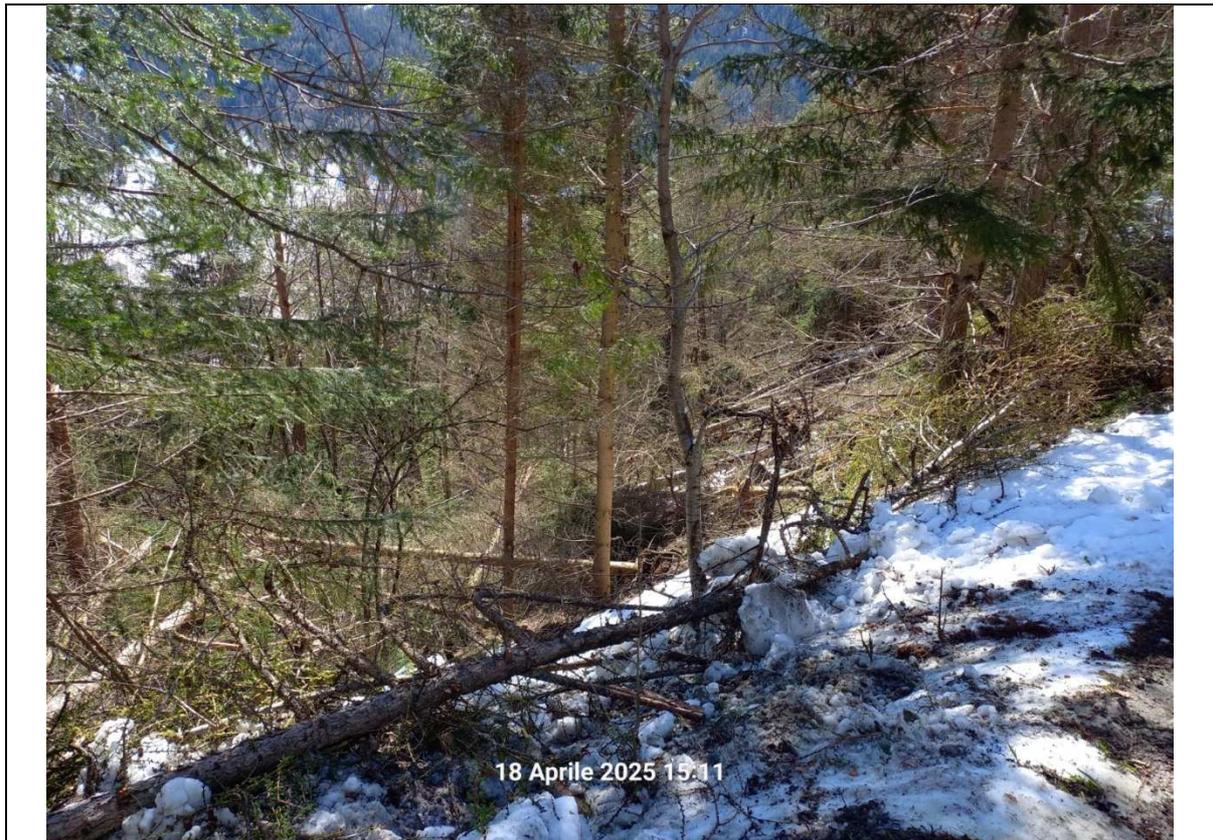
Schianto e ribaltamento di piante - strada comunale Etroubles - Allein (ID 4443)

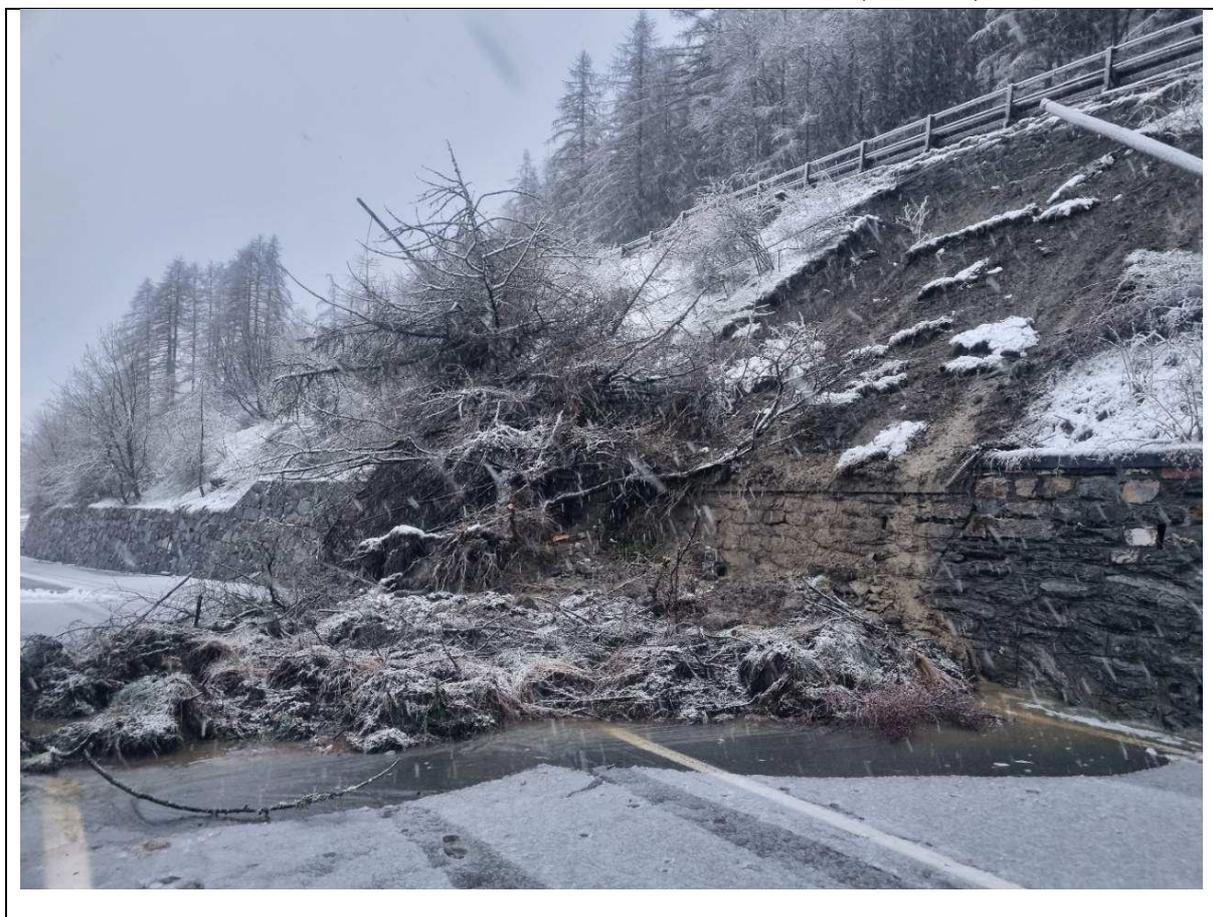
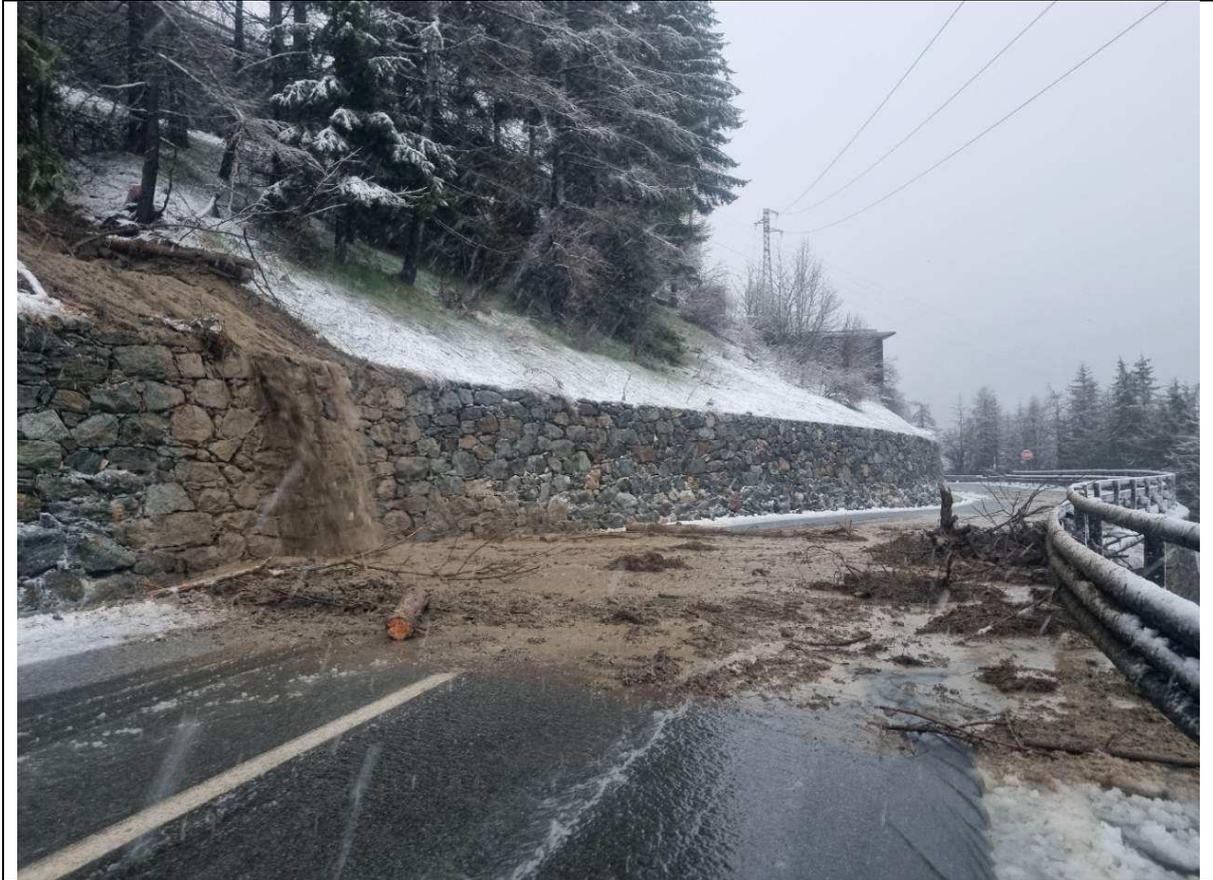
Frana di scivolamento – S.S.27 Km 20+400 (ID 4443)

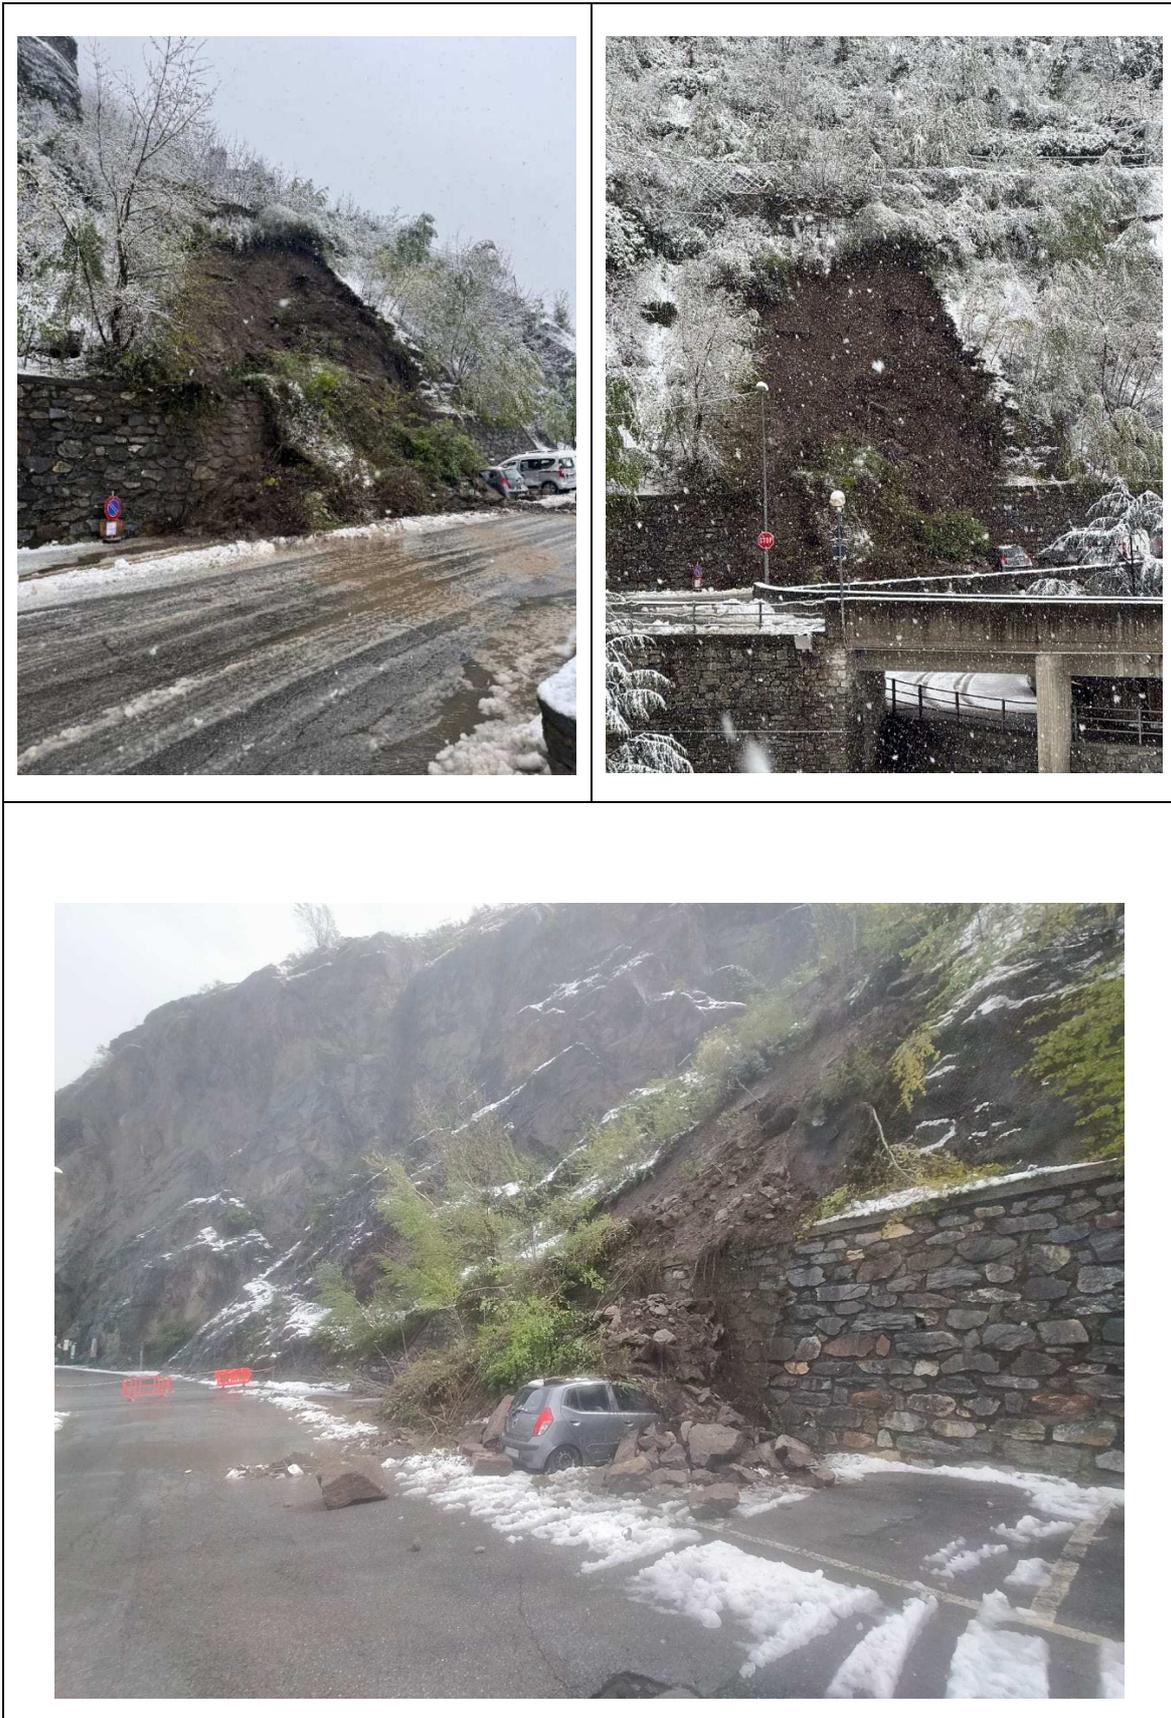
Frana di scivolamento – piazzale ingresso al paese (ID 4297)

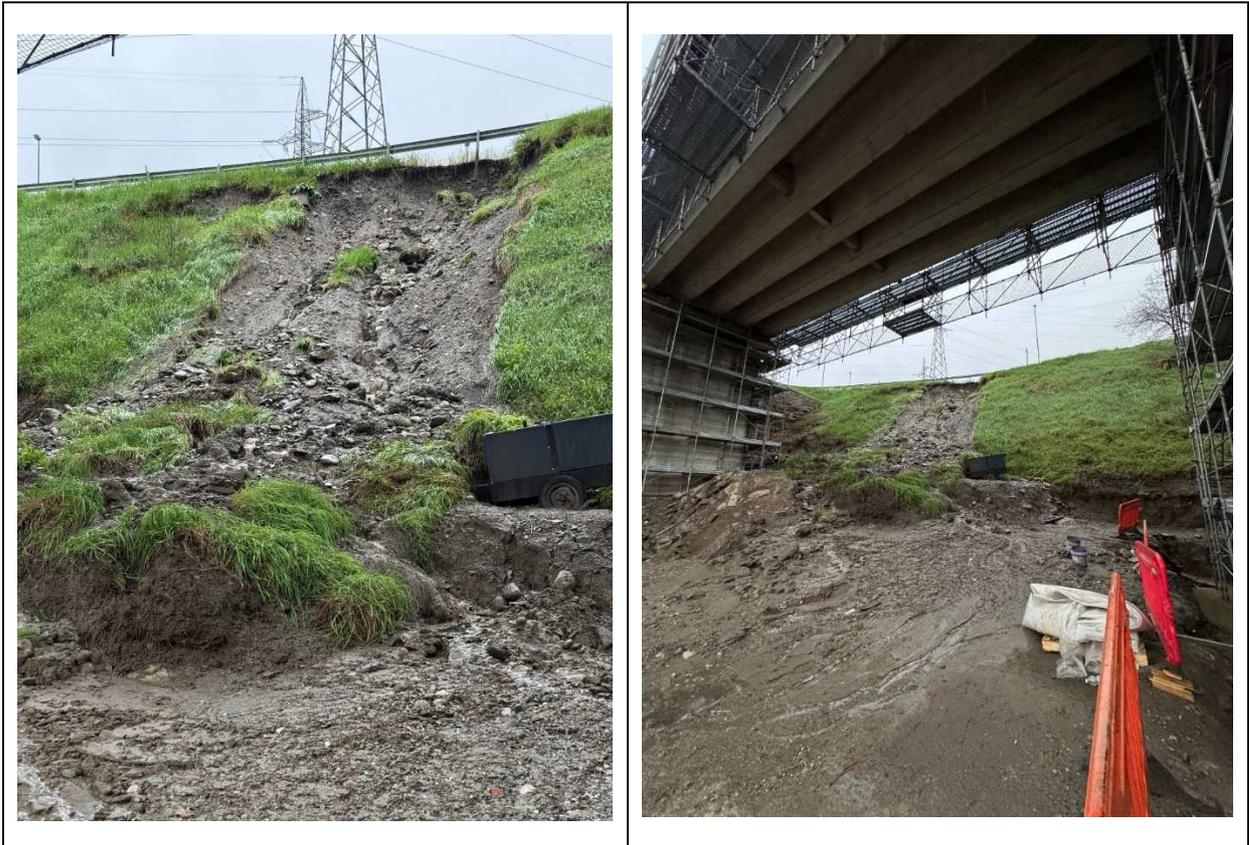
Frana di scivolamento – Svincolo S.S. 26-S.R.23 (ID 4280)

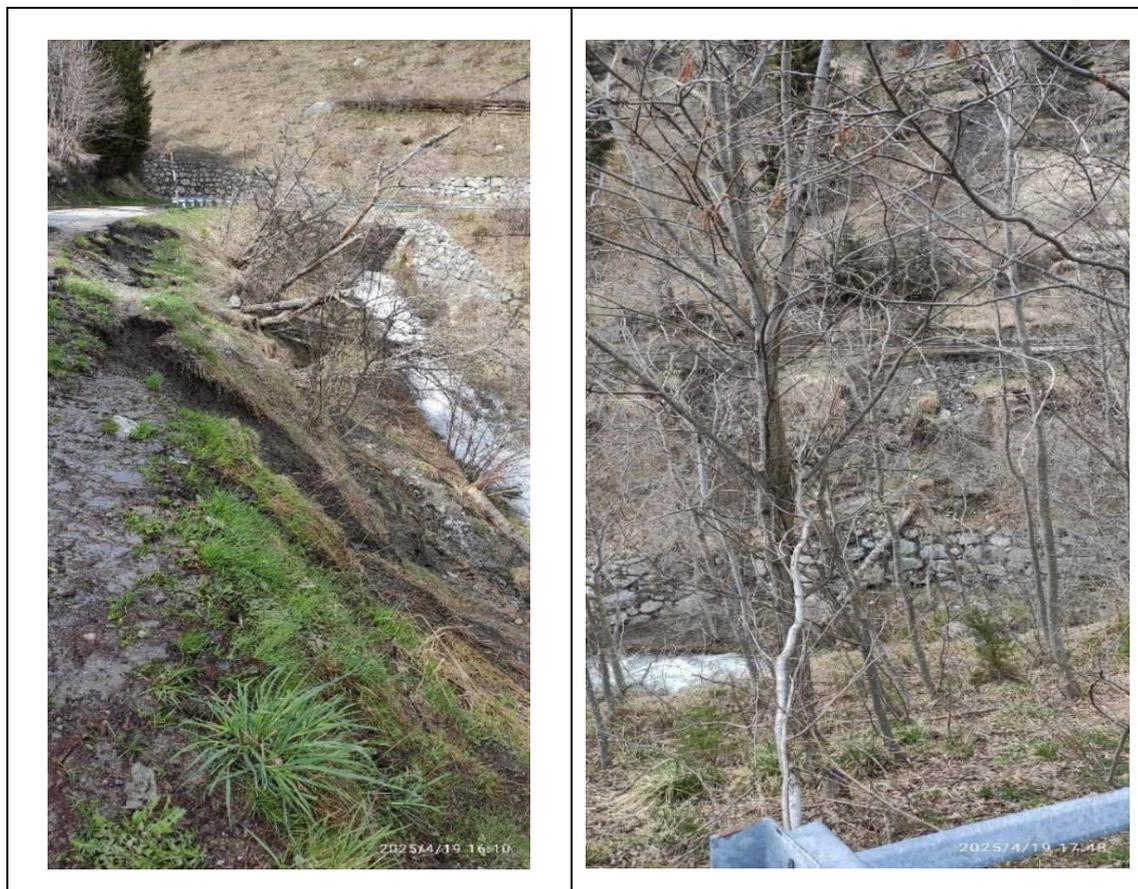
Frana di colamento/scivolamento – strada comunale Loc. Tersod (ID 4463)

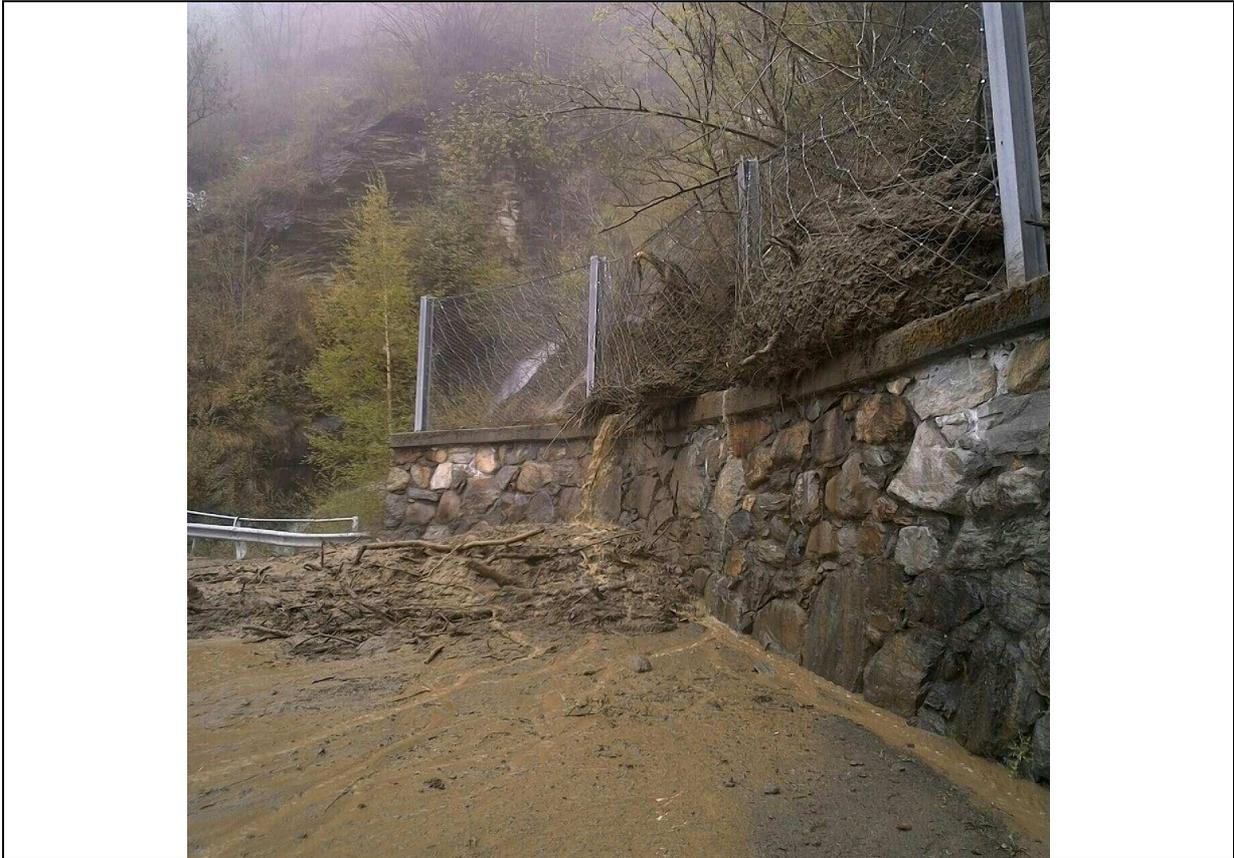
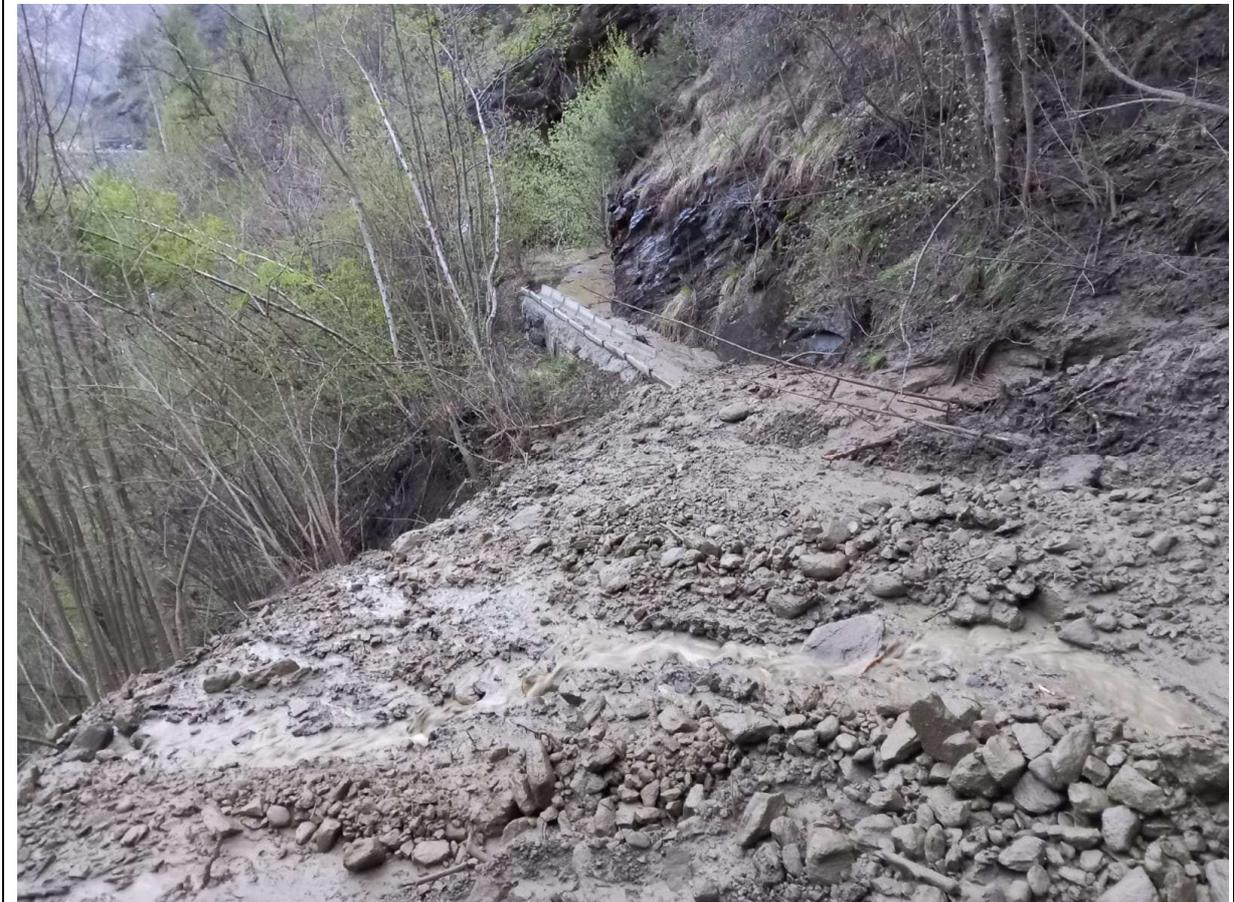
Frana di colamento - Chevril S.R .47 Km. 8+000 (ID 4366)

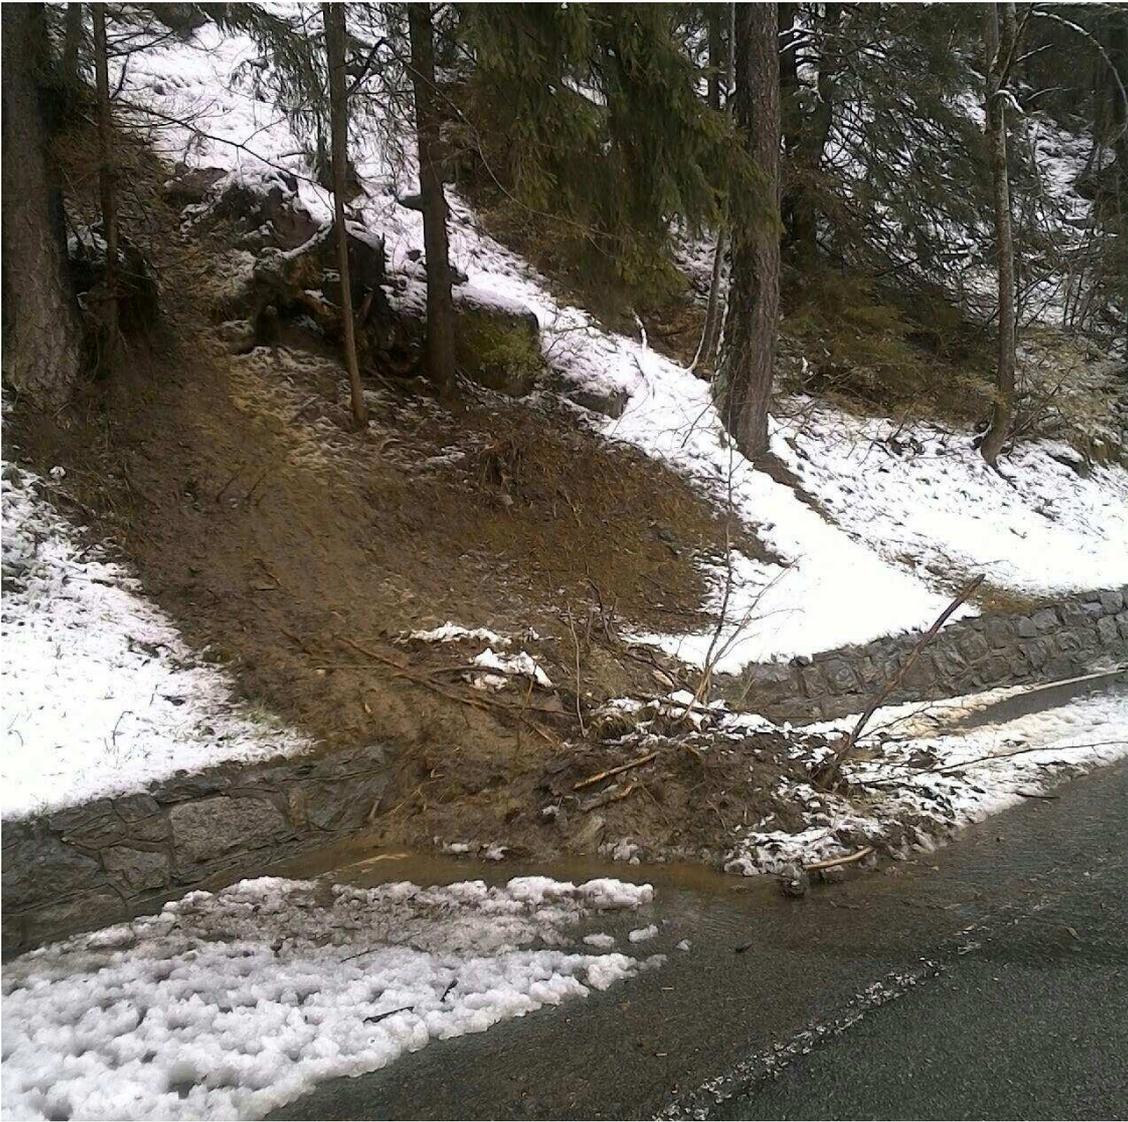
Frana di colamento - Vieyes S.R .47 Km 11+900 (ID 4368)

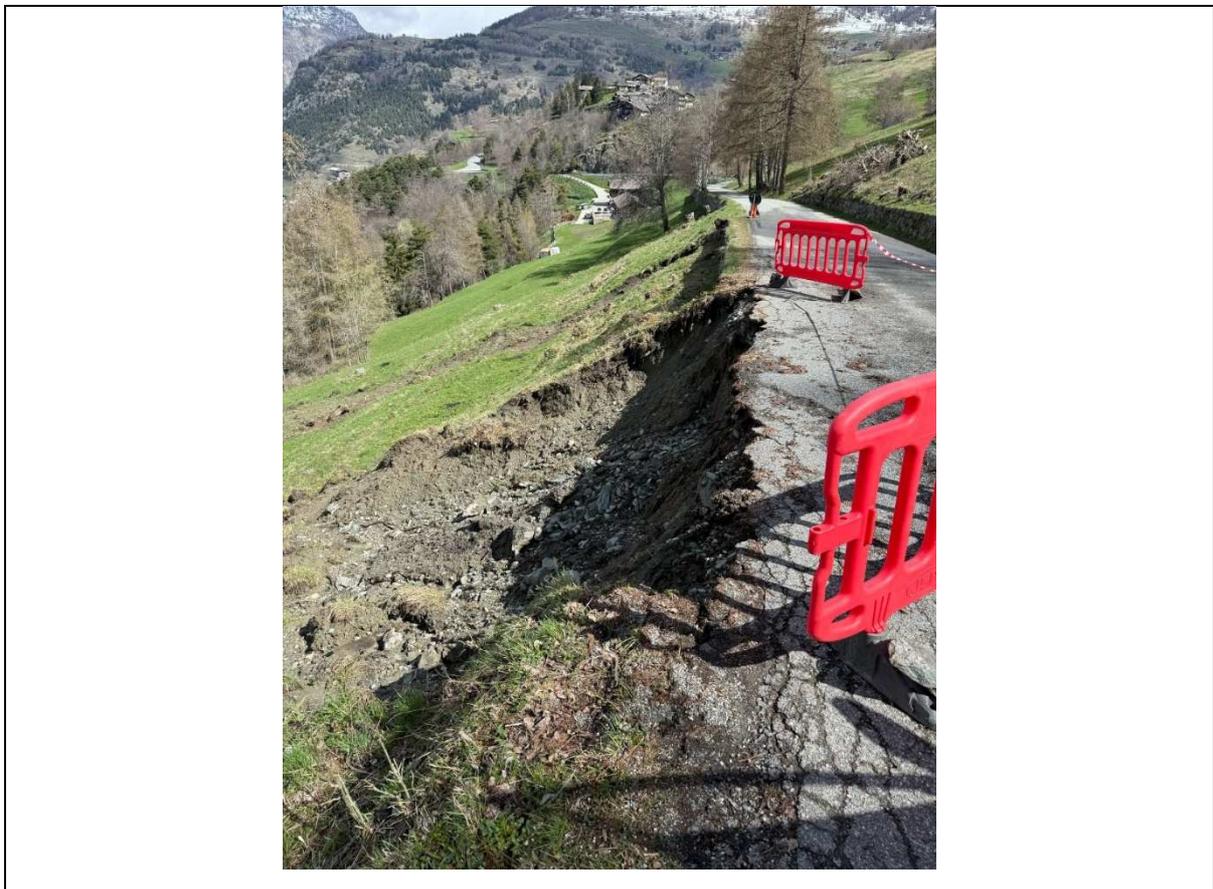
Frana di scivolamento – strada comunale per Promiod (ID 4499)
