CENTRO FUNZIONALE
REGIONE AUTONOMA VALLE D'AOSTA

Analisi dell'evento del 14-17 Aprile 2025

Documento redatto a cura dei tecnici del Centro Funzionale della Valle d'Aosta

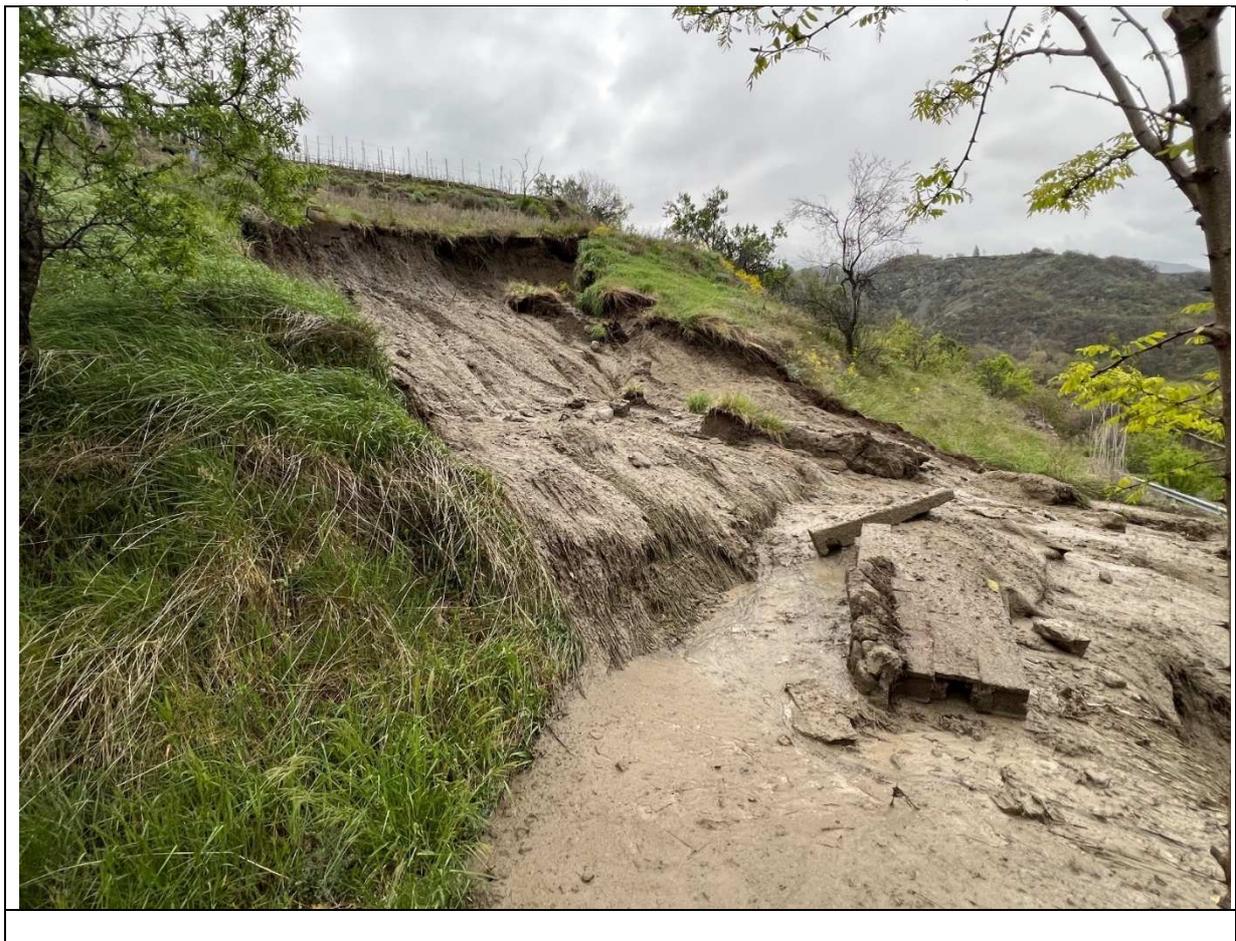
Frana di scivolamento/colamento strada comunale – Loc. Oley (ID 4414)

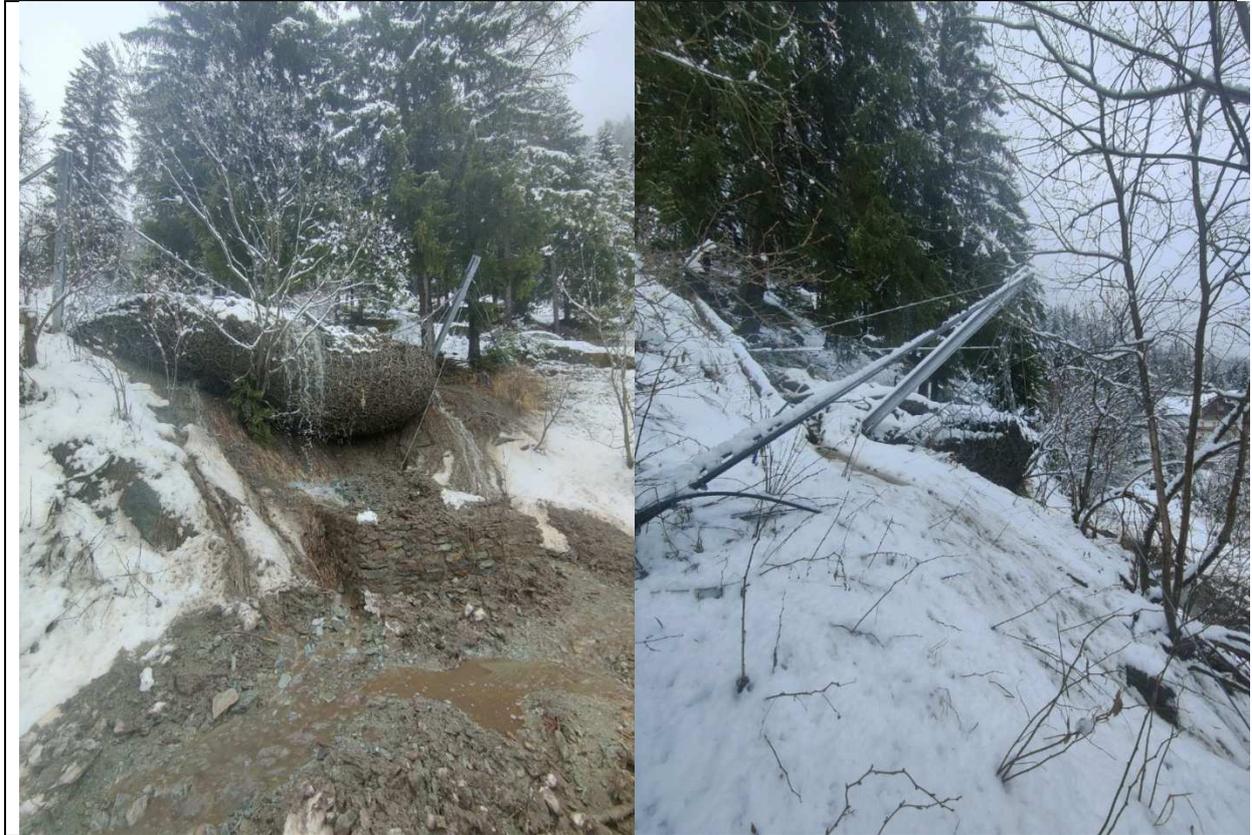
Frana di colamento – Loc. Champoluc (ID 4325)

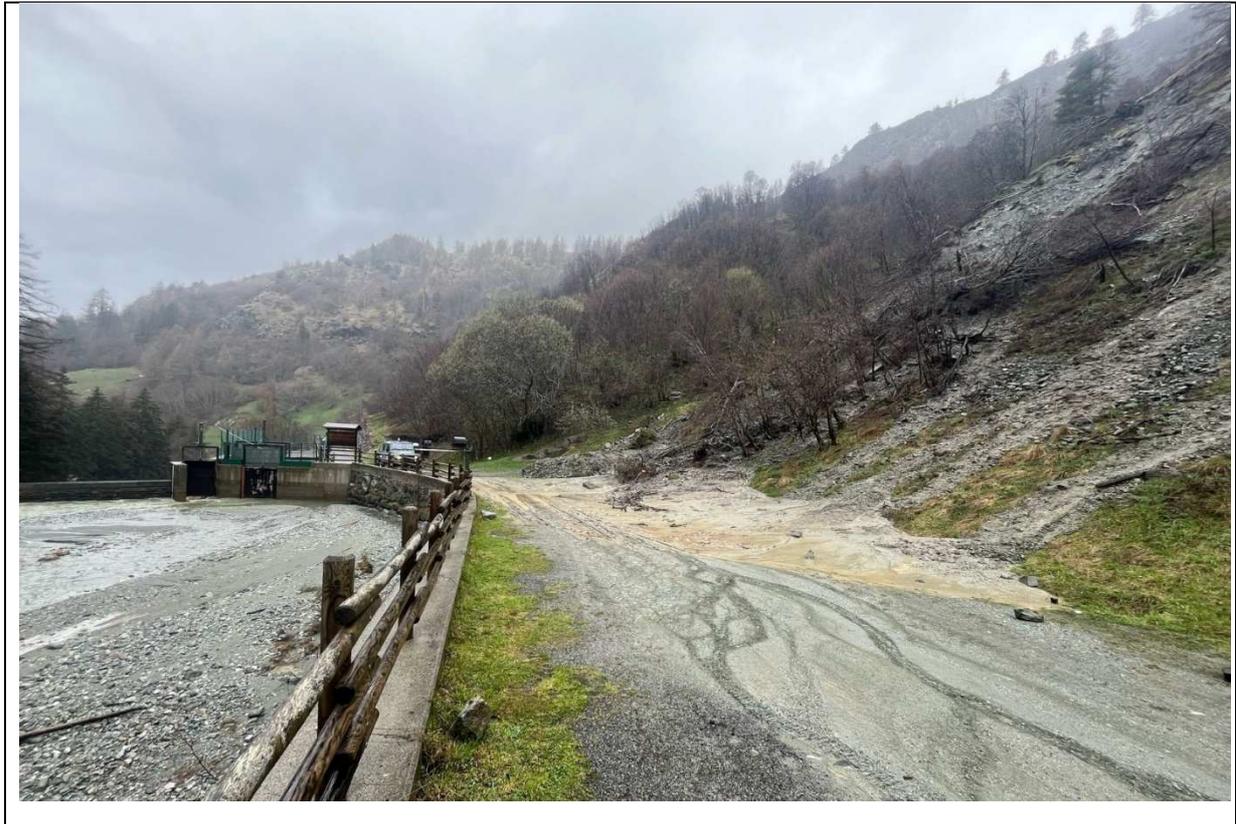
Frana di scivolamento – Mont de Ruinne (ID 4471)

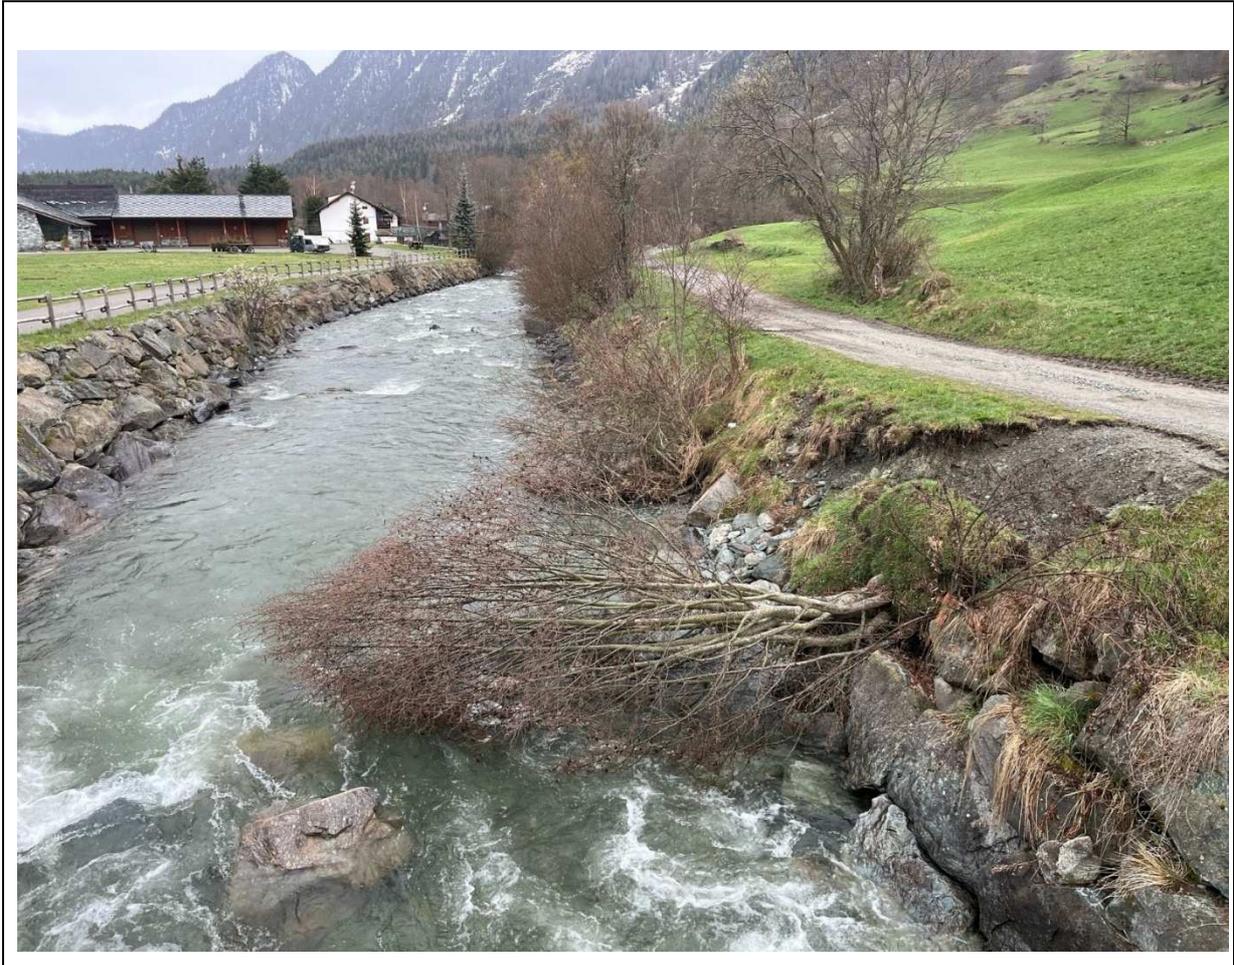
Erosione spondale T. Evancon – Loc. Meytere (ID 4451)

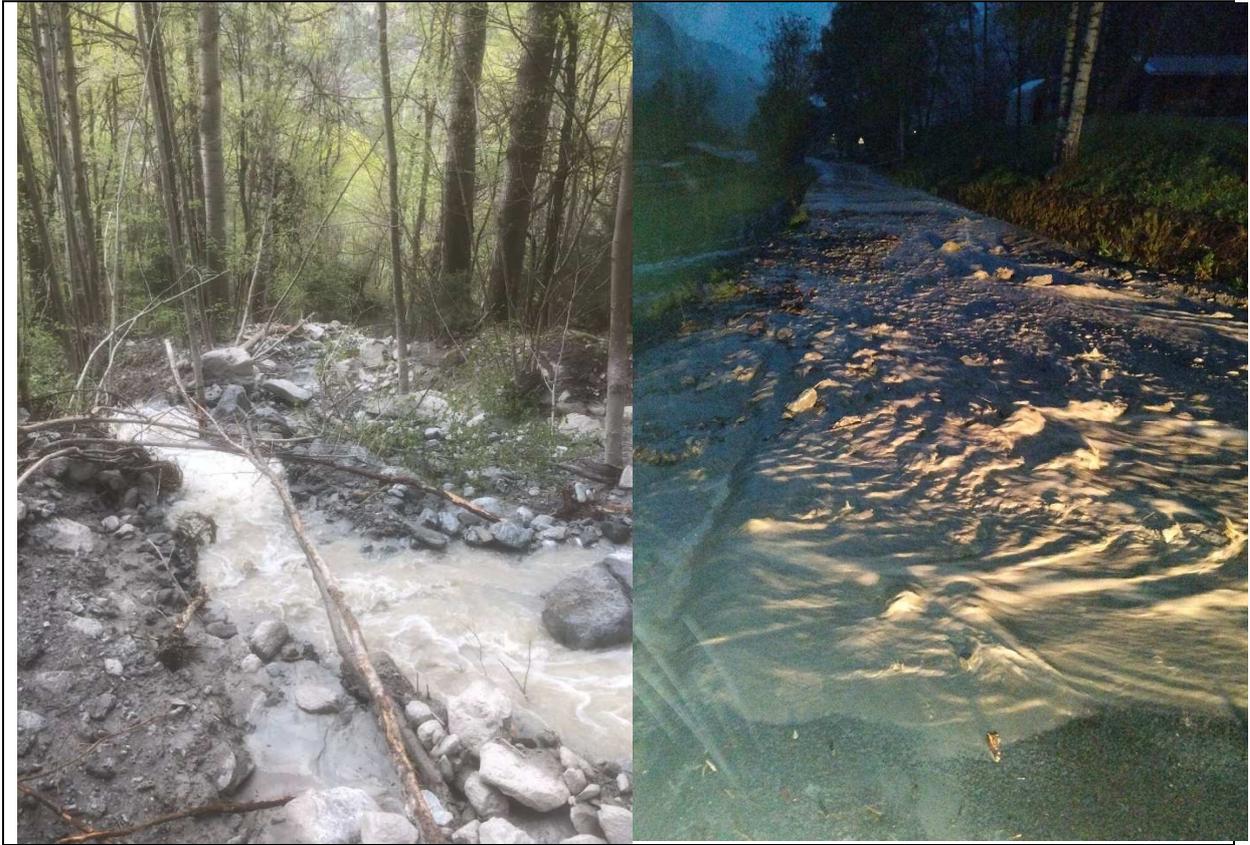
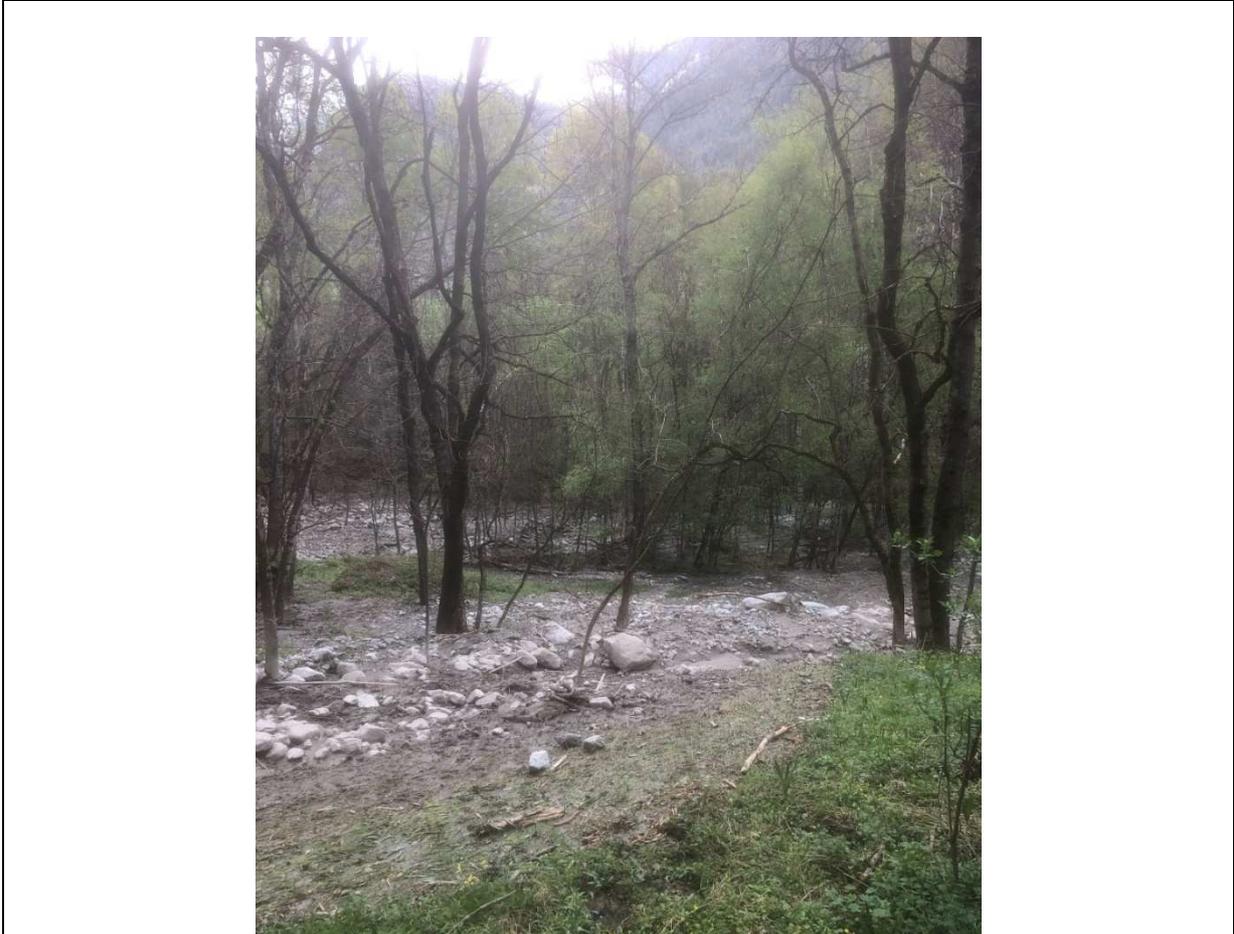
Fenomeno di colata detritica – Loc. Derby (ID 4263)

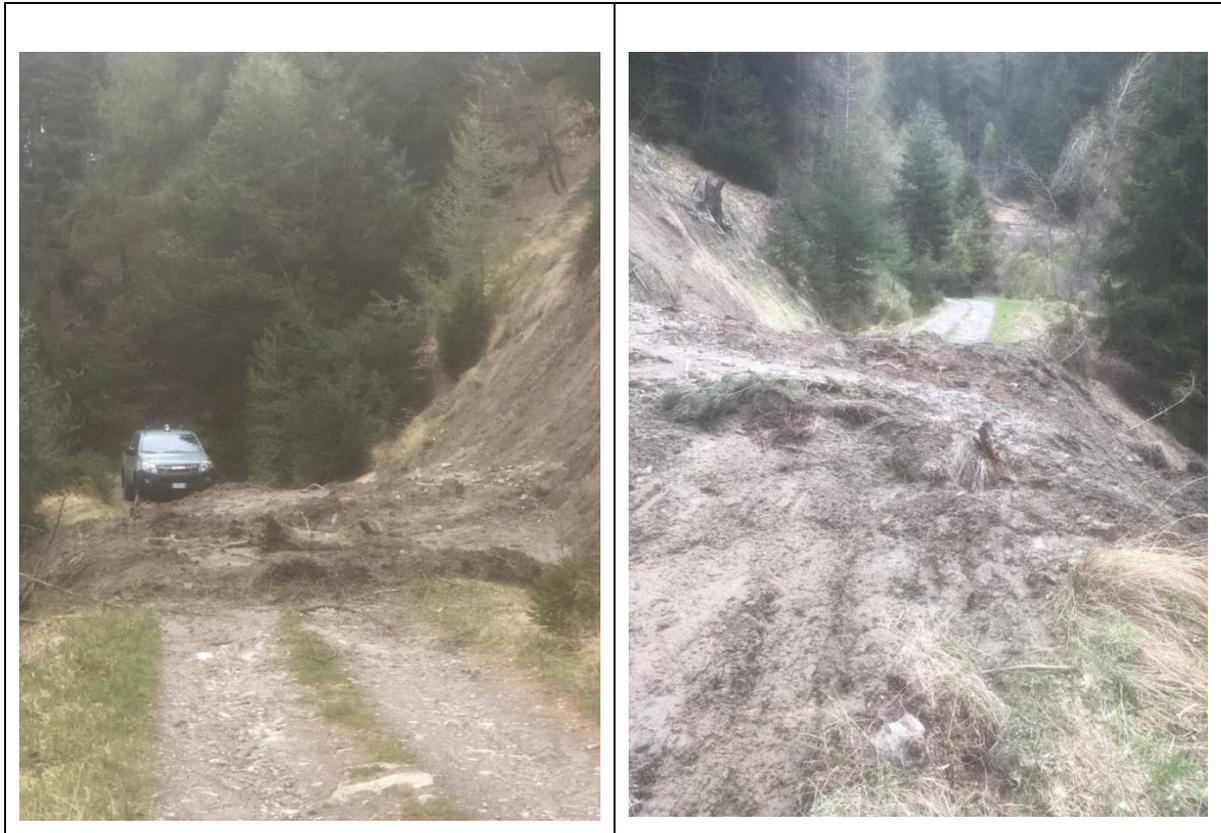
Frana di scivolamento/colamento – strada per Charvaz (ID 4420)

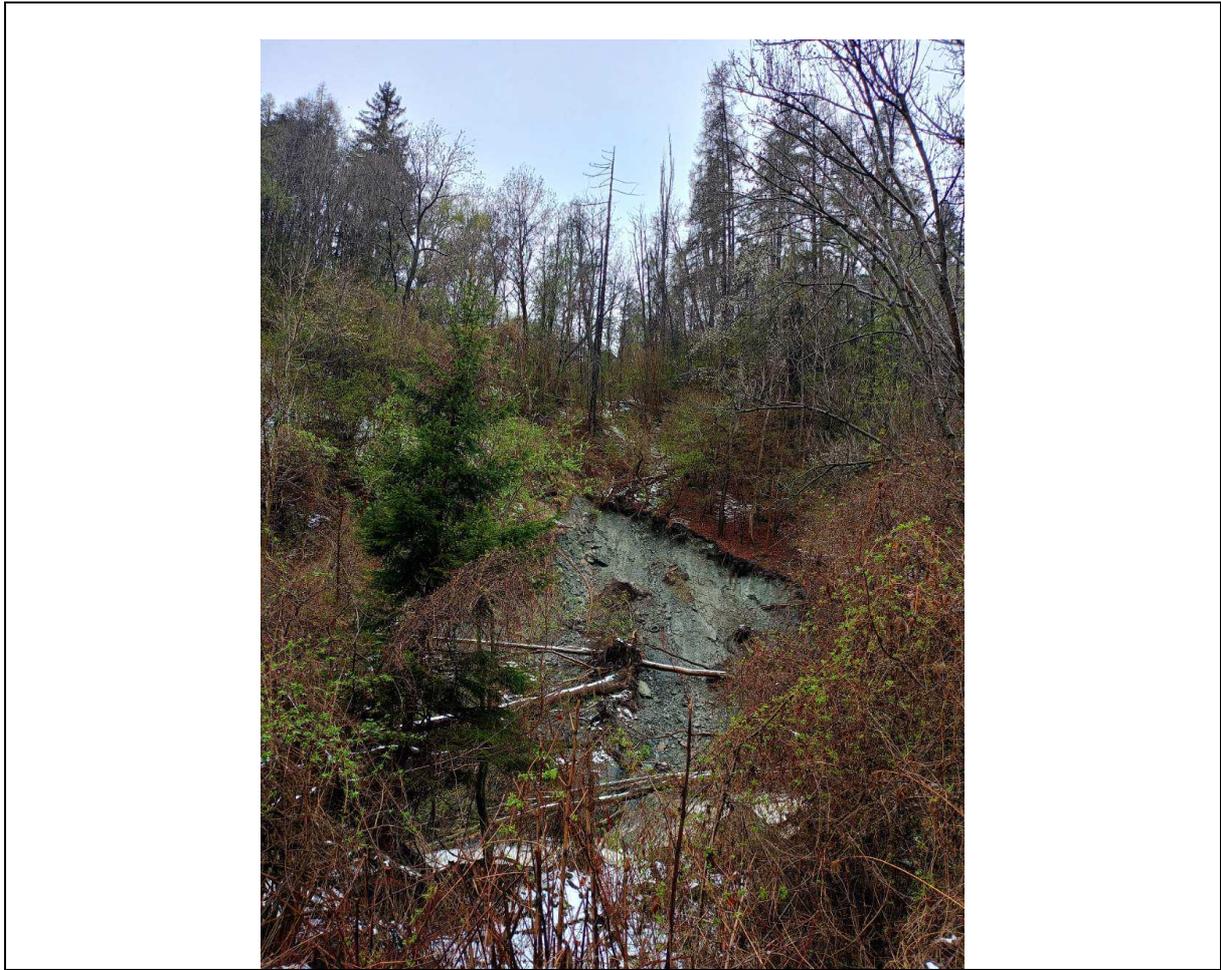
Da rimarcare anche un fenomeno di erosione che ha interessato la scarpata a monte dell'alveo del t. Marmore in loc. Epailon (ID 4360) trasportando materiale all'interno del medesimo corso d'acqua.

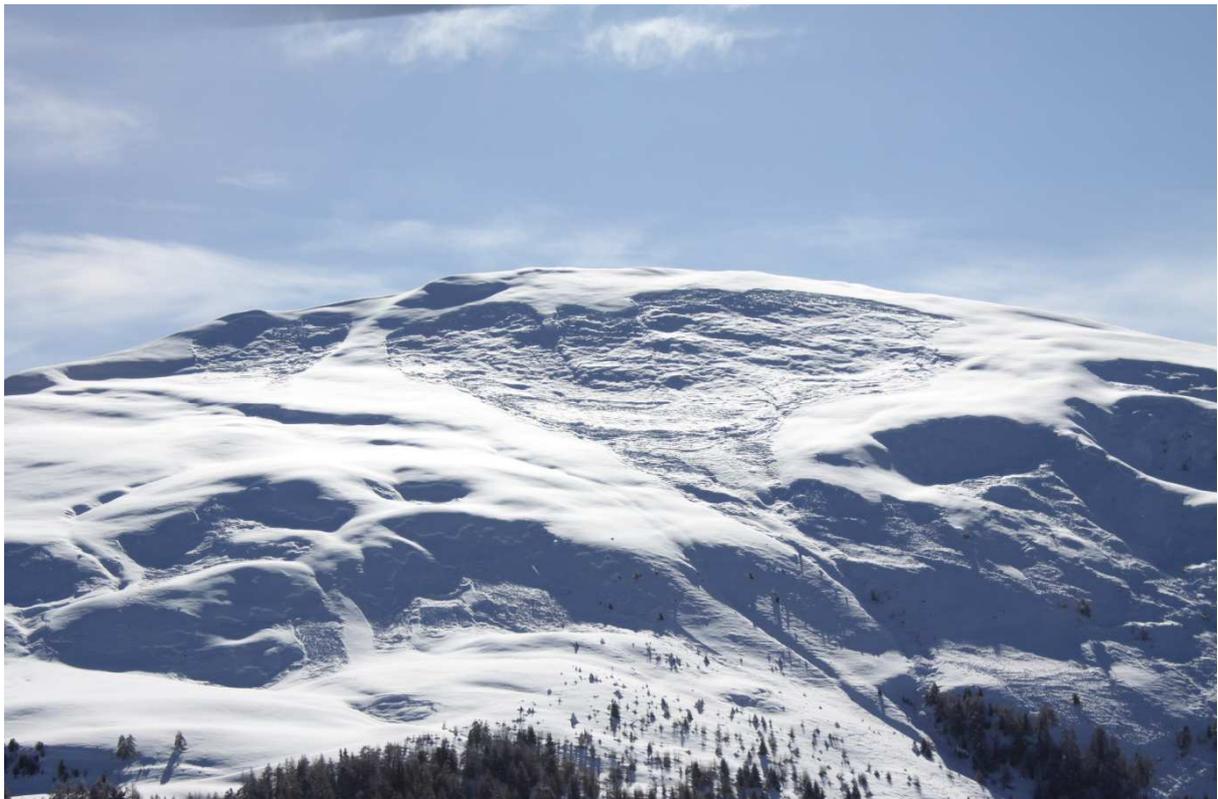
Ampi distacchi del 17/04/2025 dal versante ovest de La Pointe de La Pierre zona rinomata per lo scialpinismo. I distacchi sono avvenuti su pendenze inferiori ai 30°

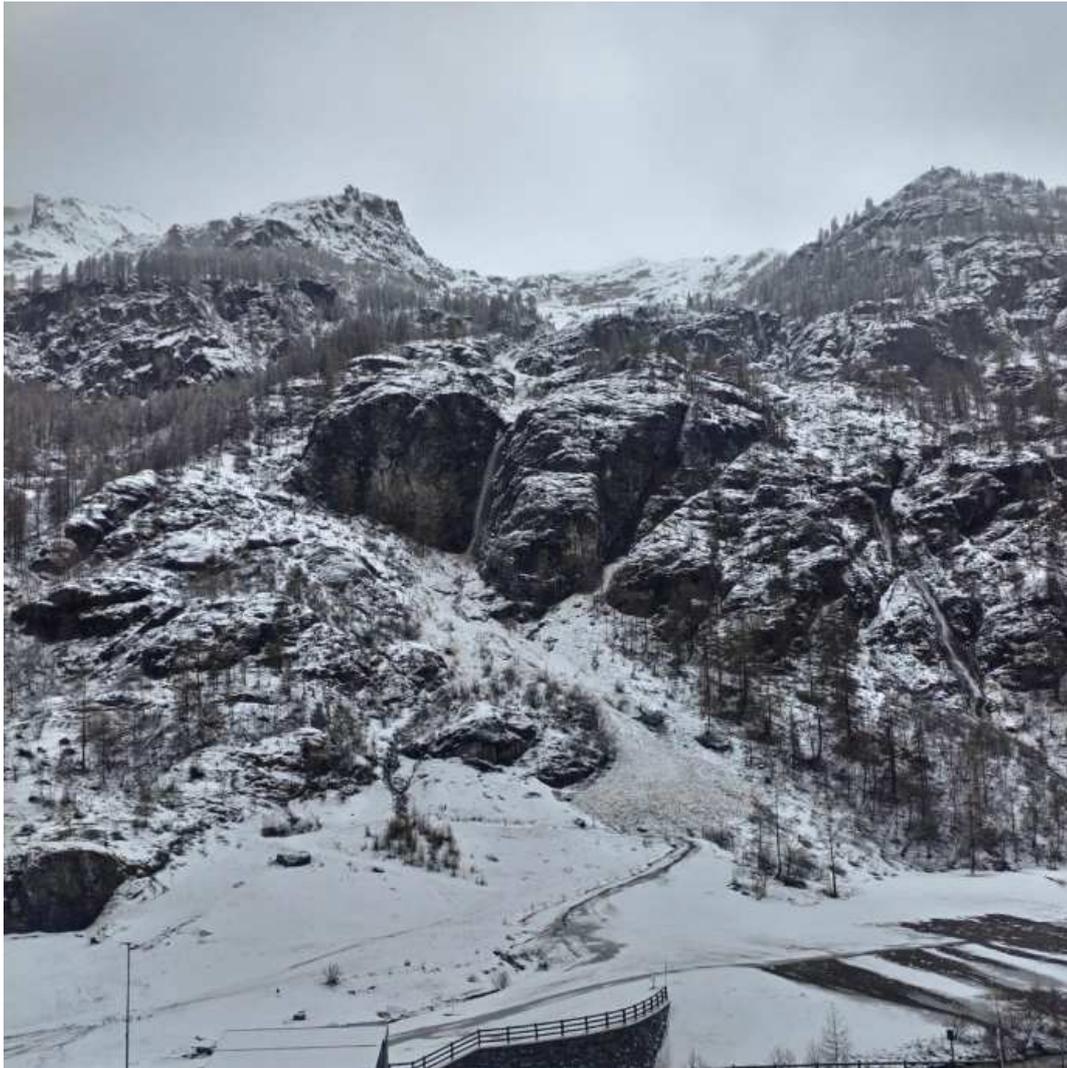
Accumulo della valanga 01-114 Testa Grigia, scesa il 17/04/2025 - Gressoney La Trinité. L'accumulo non ha raggiunto la strada

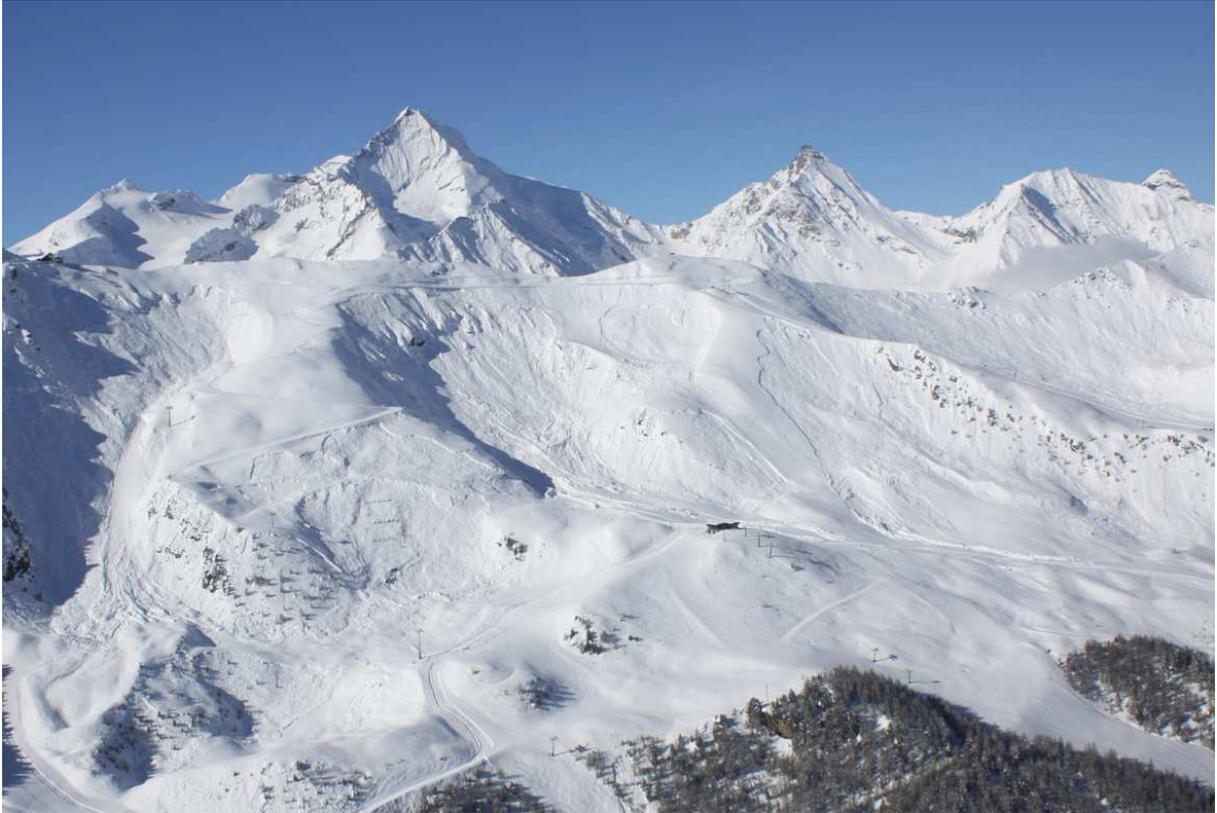
Ampi e numerosi distacchi spontanei del 17 aprile nella conca di Pila

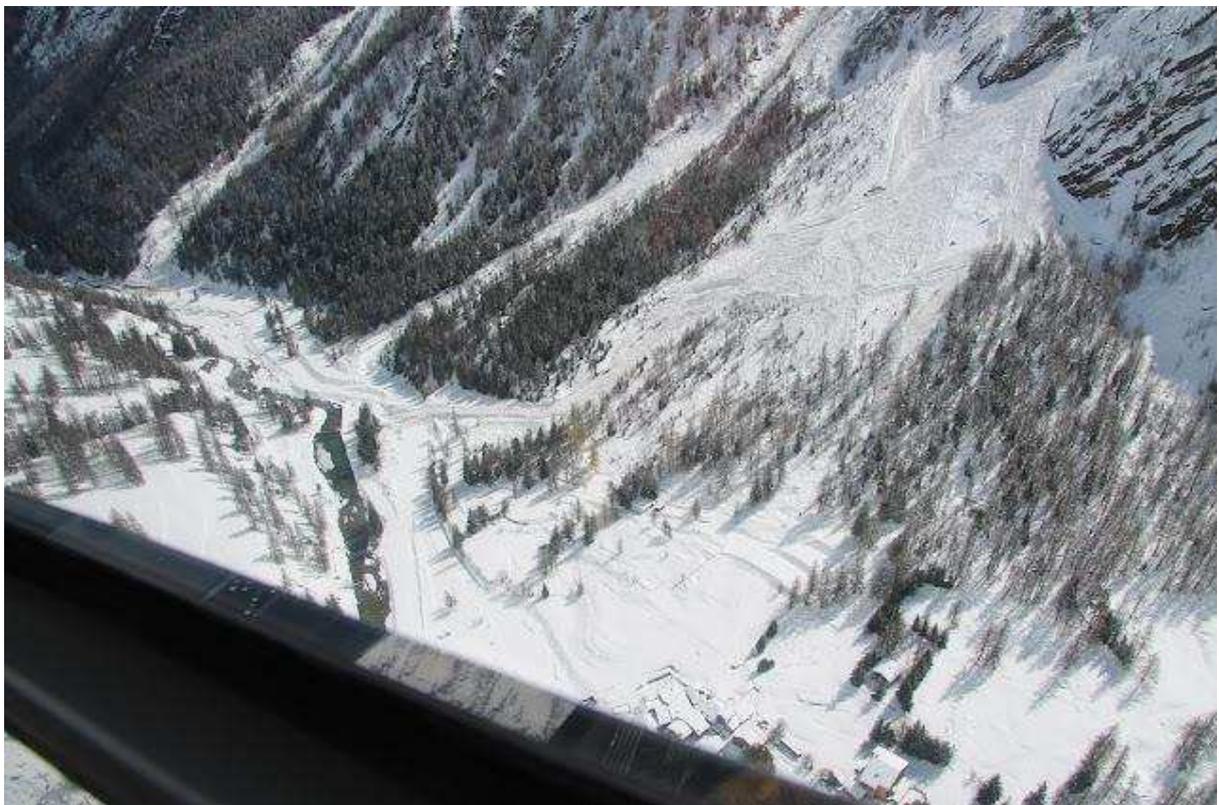
La valanga 12-017 "Ronc" (Comune di Aymavilles) ha raggiunto il 17 aprile la strada comunale che collega la strada regionale per Cogne alla località Sylvenoire. Proseguendo la sua discesa a valle la valanga ha scorso sul paravalanghe a protezione della regionale e arrestato la sua corsa nella Grand-Eyvia.

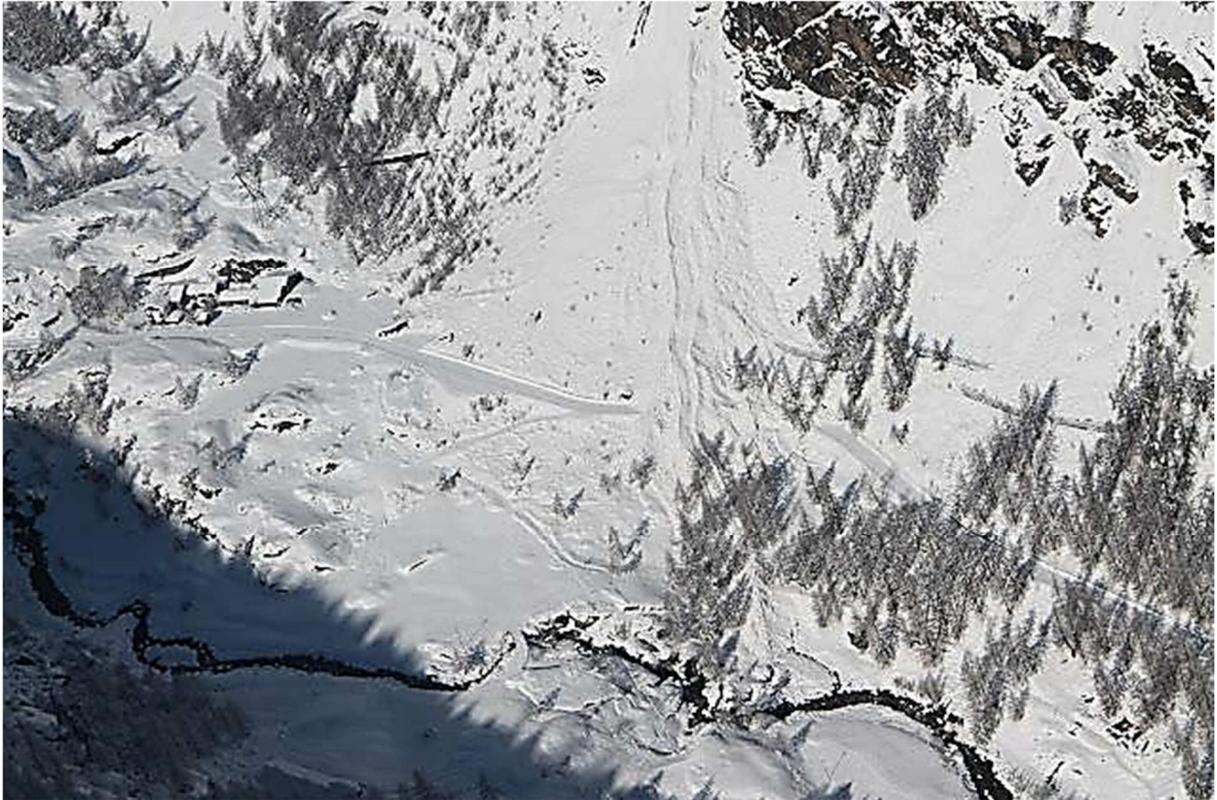
Le valanghe 12-042 "Bouvaz" e 12-046 "Pointe Feniliaz ovest" (Comune di Cogne) hanno raggiunto la strada comunale che collega il capoluogo con la Valnontey

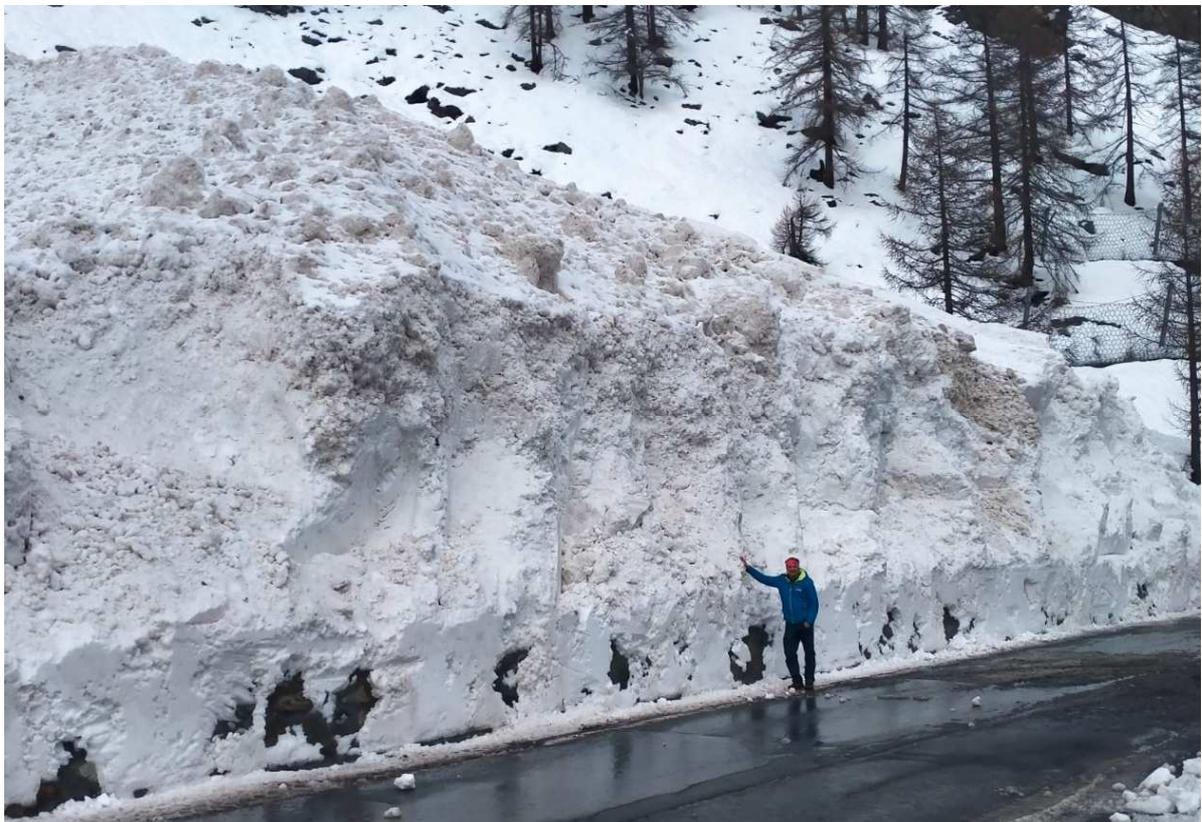
La valanga 13-067 "Lo Pont - Djouan" nel Comune di Valsavarenche che ha raggiunto il 17 aprile la strada regionale già precedentemente chiusa
