Regione Autonoma  
**Valle d'Aosta**

*Analisi dell'evento meteo-idrologico del  
2-3 ottobre 2020*

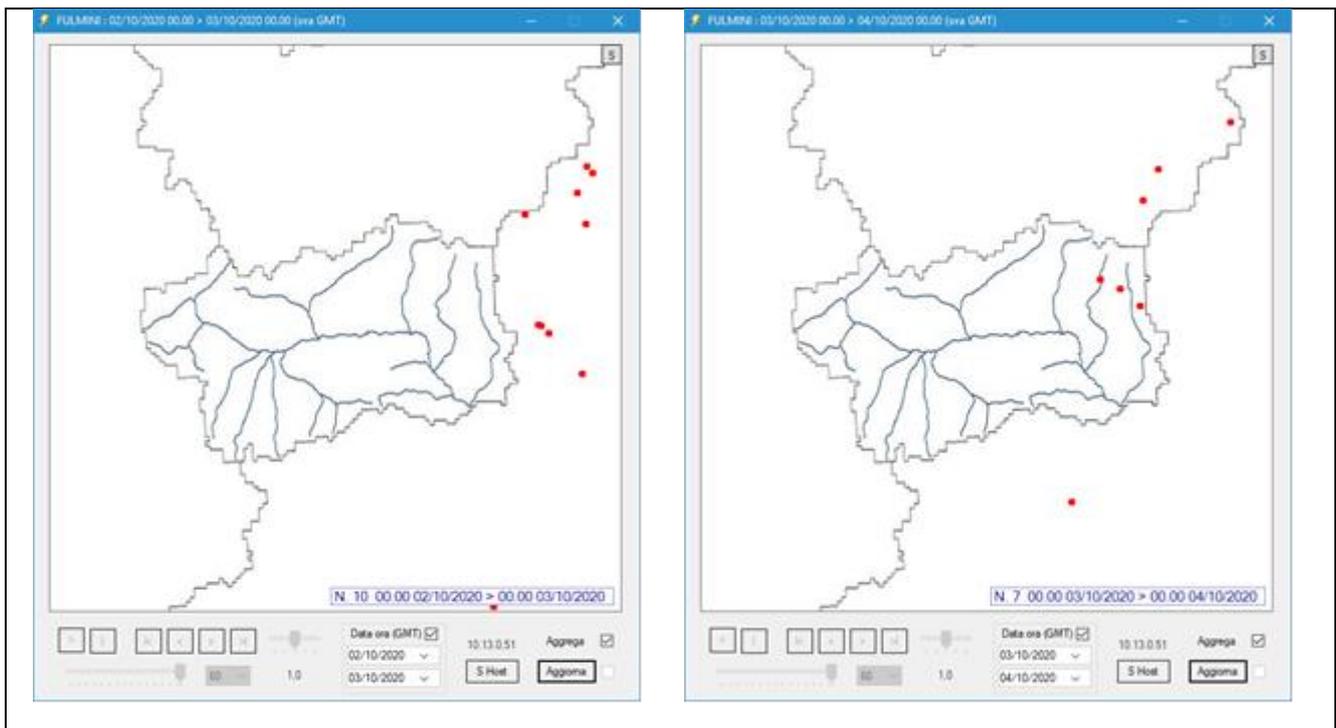
Figura 6: fulmini rilevati sulla valle d'Aosta nelle giornate del 2 e 3 ottobre 2020

Tale perturbazione ha determinato precipitazioni diffuse e forti su tutto il territorio regionale, molto forti sulla bassa Valle d'Aosta (zona B), soprattutto in concomitanza della sua parte calda; le precipitazioni sono state anche di tipo convettivo ed a carattere temporalesco, anche se sulla nostra Regione i temporali osservati sono stati molto pochi e limitati alla mattina di sabato 3 ottobre, durante il passaggio della parte fredda (Figura 6).

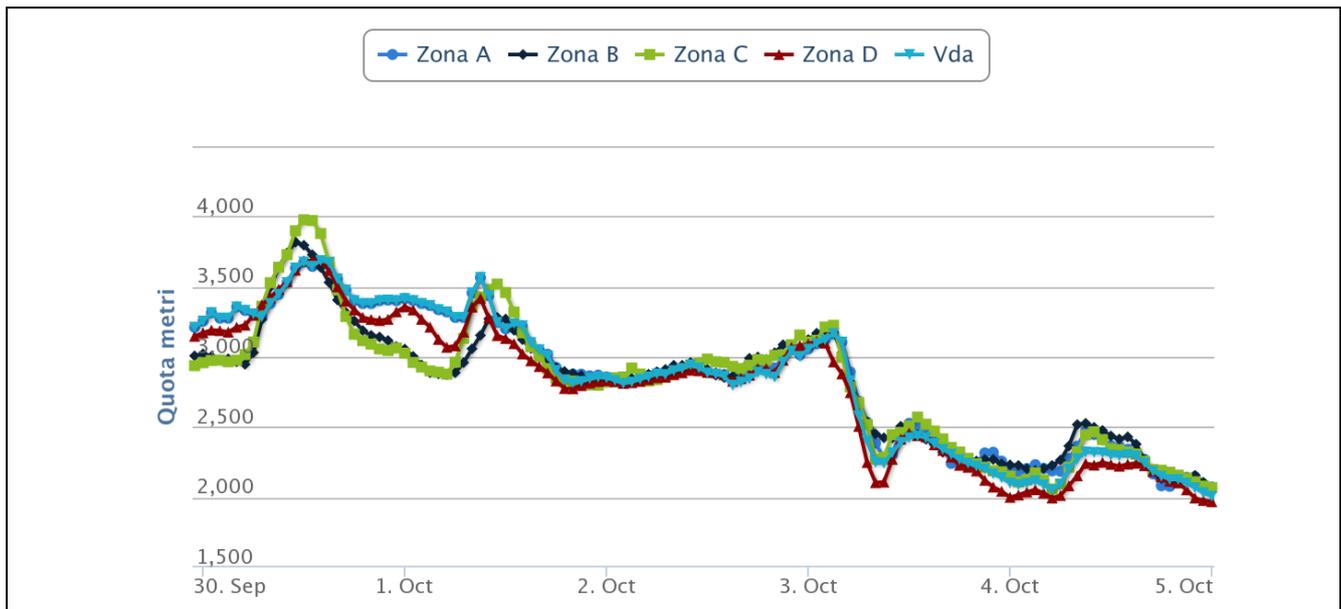
Figura 7: andamento dello zero termico sulle zone regionali tra il 30 settembre ed il 4 ottobre 2020

Lo zero termico è risultato essere in lieve aumento durante la giornata di venerdì 2 ottobre da 2800 metri sin verso 3200 metri in concomitanza del fronte caldo, per poi abbassarsi molto rapidamente nelle prime ore di sabato 3 ottobre sin verso 2200 metri in concomitanza dell'ingresso della parte frontale fredda; la quota neve è risultata essere durante la giornata di venerdì attorno a 2700 metri, in calo veloce e progressivo a partire dalle prime ore di sabato 3 sin verso 1900 metri (Figura 7). andamento dello zero termico sulle zone regionali tra il 30 settembre ed il 4 ottobre 2020

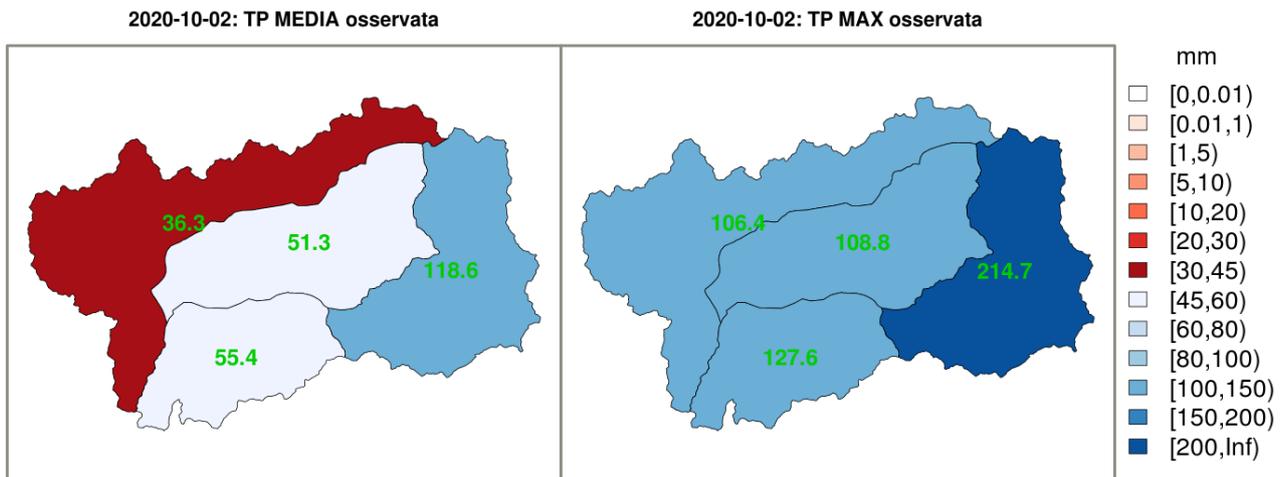
Figura 14: precipitazione areale media e massima rilevata dalla rete regionale nella giornata del 2 ottobre

Come si può osservare dalla Figura 14 e dalla Figura 15, la zona B è quella su cui sono stati osservati i dati di precipitazione più elevati, con valori massimi registrati di 214.7 e 200.9 millimetri, con medie areali di 118.6 ed 80.4 millimetri; la seconda zona con precipitazioni più elevate è risultata essere al zona C, con valori massimi registrati di 127.6 e 118.8 mm e con medie areali di 55.4 e 54.3 mm.

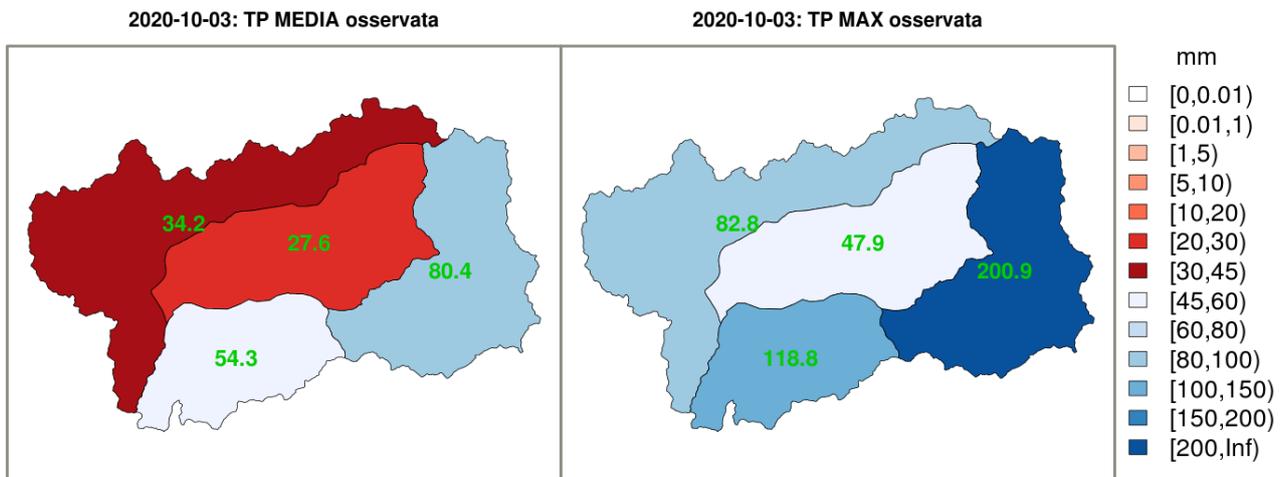
Figura 15: precipitazione areale media e massima rilevata dalla rete regionale nella giornata del 3 ottobre

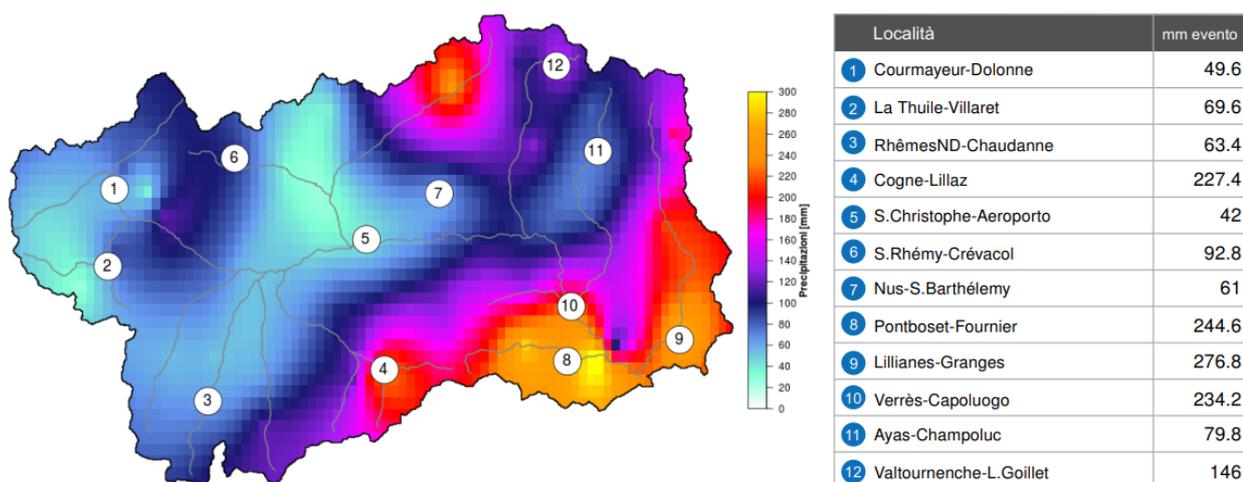
Figura 16: Precipitazione cumulata dell'evento

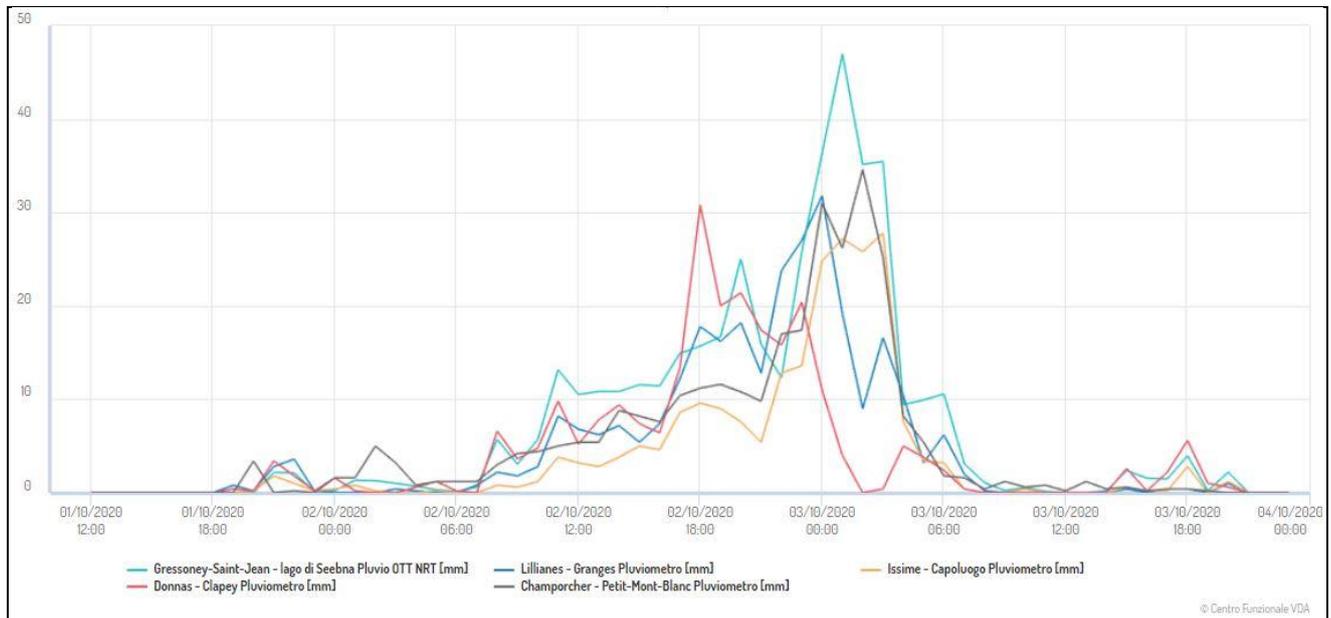
**Figura 17: andamento orario della precipitazione misurata nelle stazioni di Gressoney, Donnas, Lillianes, Champorcher ed Issime.**

Come si osserva dalla Figura 17, le precipitazioni orarie nella basse valle a partire dalle 12 di venerdì sono sempre state superiori a 10 mm/h, e nella fase più intensa tra 20 e 45 mm/h, valori questi ultimi decisamente elevati.

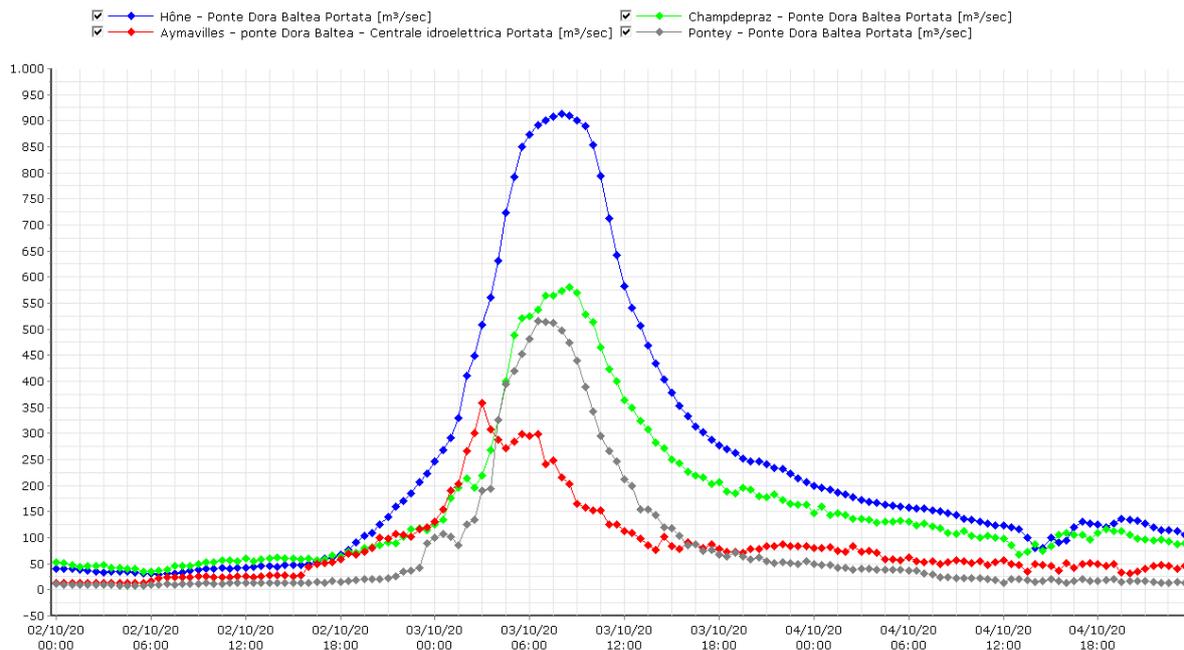
Figura 23: Andamento delle portate [m3/s] durante l’evento per le stazioni lungo la Dora Baltea

L'andamento delle corrispondenti portate (Figura 23), calcolate per ogni idrometro con apposite scale di deflusso, mostra l'evoluzione della piena lungo la Dora Baltea, con progressivo innalzamento e spostamento temporale del picco di piena, quantificabile dai circa 359 m<sup>3</sup>/s ad Aymavilles fino ai 914 m<sup>3</sup>/s di Hône. Dall'analisi è stata esclusa la stazione di Nus, in quanto la scala di deflusso definitiva in seguito ai recenti lavori di installazione della centrale idroelettrica non è stata ancora quantificata. I valori di piena al picco sono riportati nella seguente tabella:

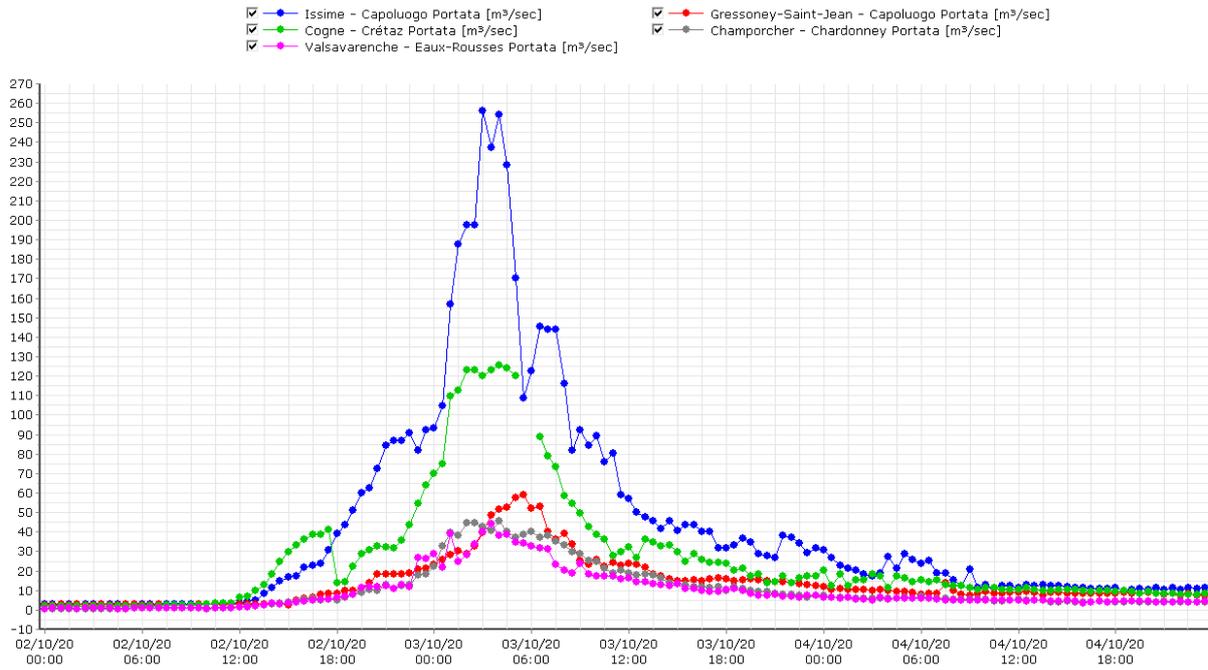
Figura 24: Andamento delle portate [m3/s] nei corsi d'acqua laterali in zona B e C

La Figura 24 riporta le portate ottenute con scale di deflusso per gli idrometri che hanno fatto registrare un innalzamento maggiormente significativo.

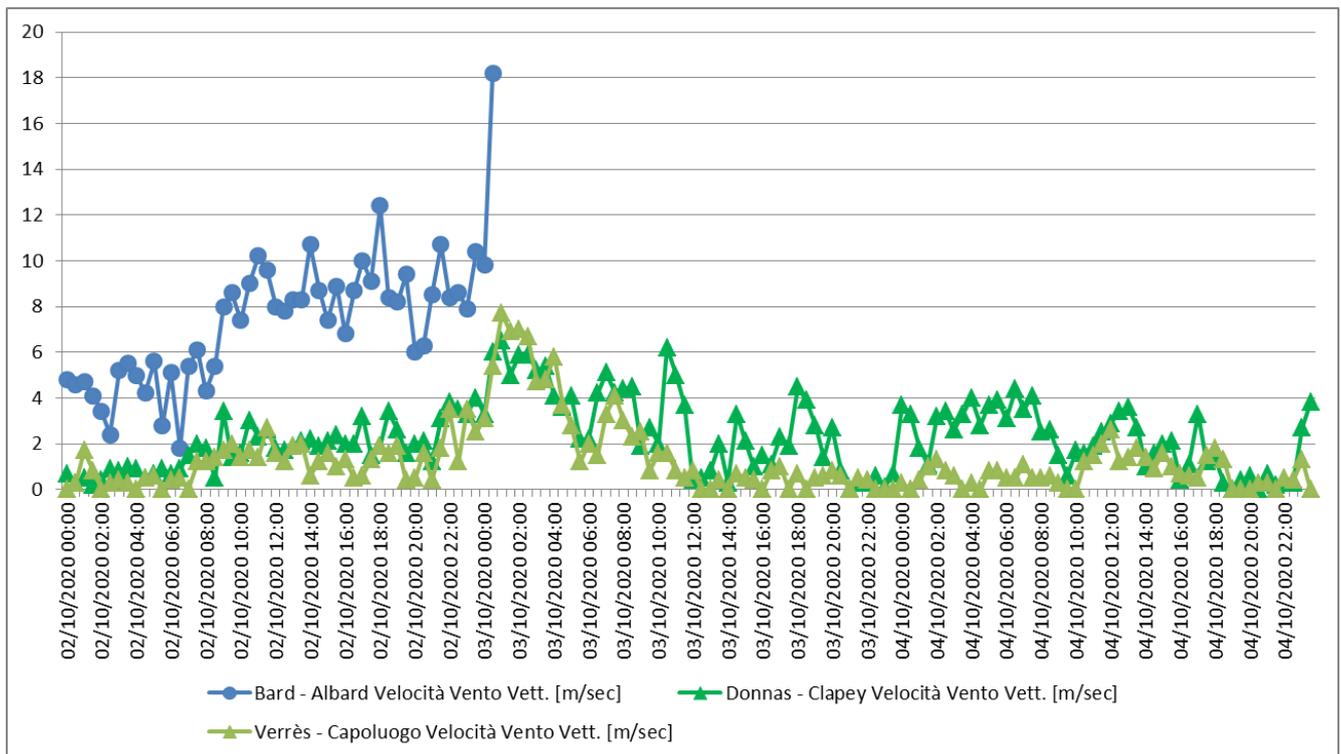
**Figura 25: andamento della velocità del vento semi-oraria registrata nelle stazioni di Donnas, Bard e Verrès; in ascissa il tempo, in ordinata la velocità del vento (metri al secondo)**

Come si può osservare dalla Figura 25, i valori semi-orari di intensità del vento registrati nella stazione di Bard (sino a che il sensore non è stato più in grado di fornire misure, ovvero le 1:00 circa), sono risultati essere tra moderati e forti tra le 10 e le 22 UTC di venerdì 2, successivamente molto forti sino all'ora in cui il sensore non è stato più in grado di fornire misure.

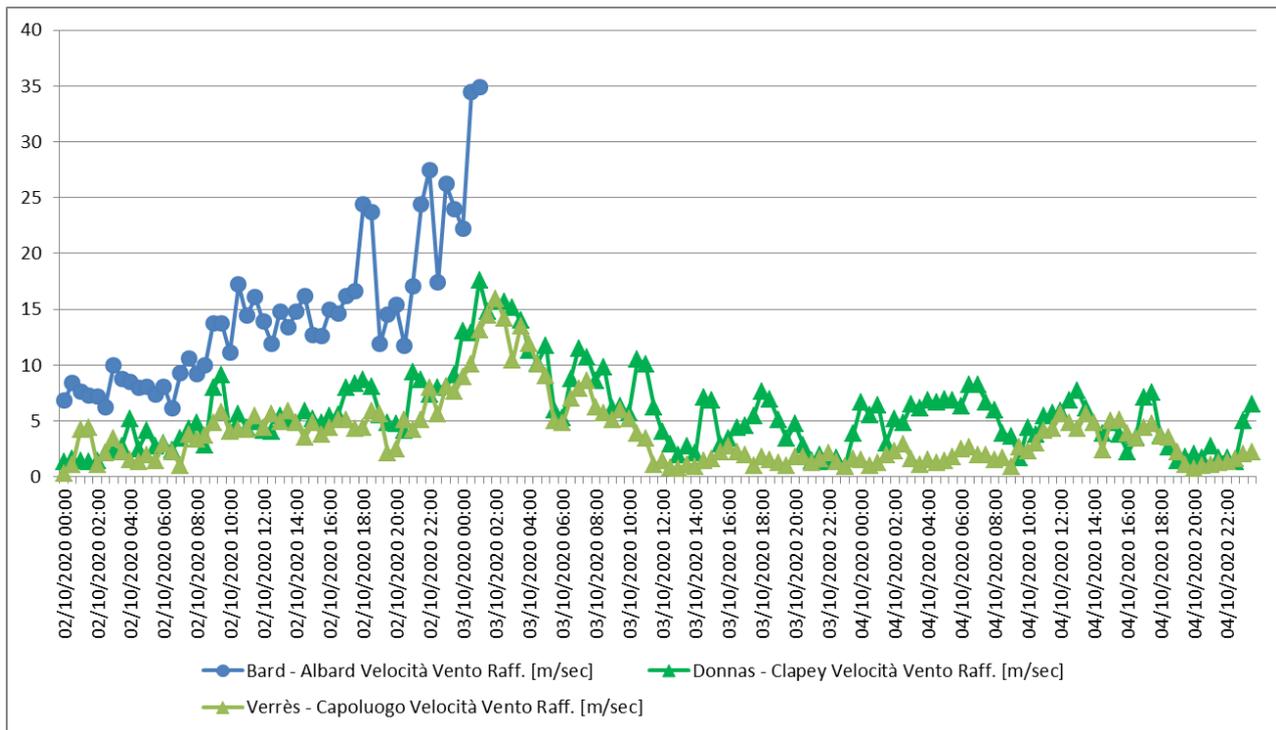
**Figura 26: andamento della raffica del vento semi-oraria registrata nelle stazioni di Donnas, Bard e Verrès; in ascissa il tempo, in ordinata la raffica del vento (metri al secondo)**

Come si può osservare nella Figura 26, nella stazione di Bard di Albard (zona B) le raffiche sono state tra forti e molto forti dalle 10 sino alle 18 di venerdì 2, a tratti tempestose tra le 22:00 di venerdì 2 e le 01:00 UTC di sabato 3 sino a che il sensore non ha più fornito misure.

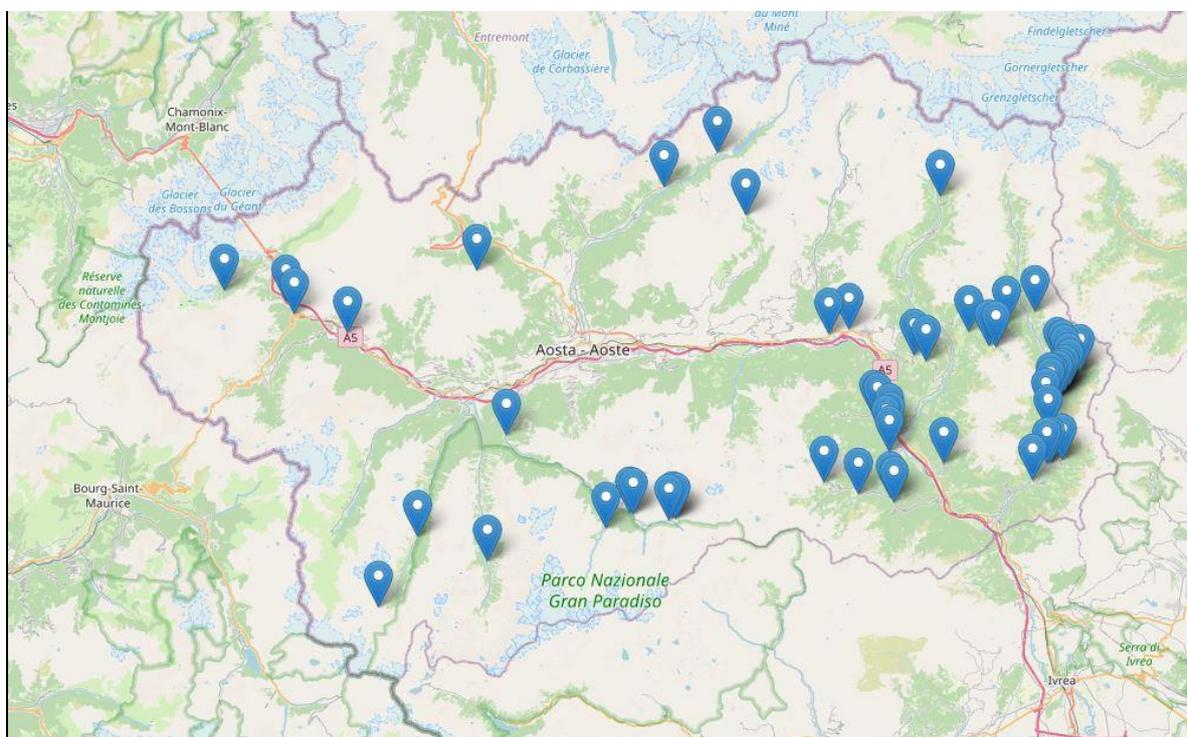
**Figura 27: localizzazione dei dissesti registrati dal Corpo forestale regionale relativi ai rilievi effettuati sino al 13/10/2020.**

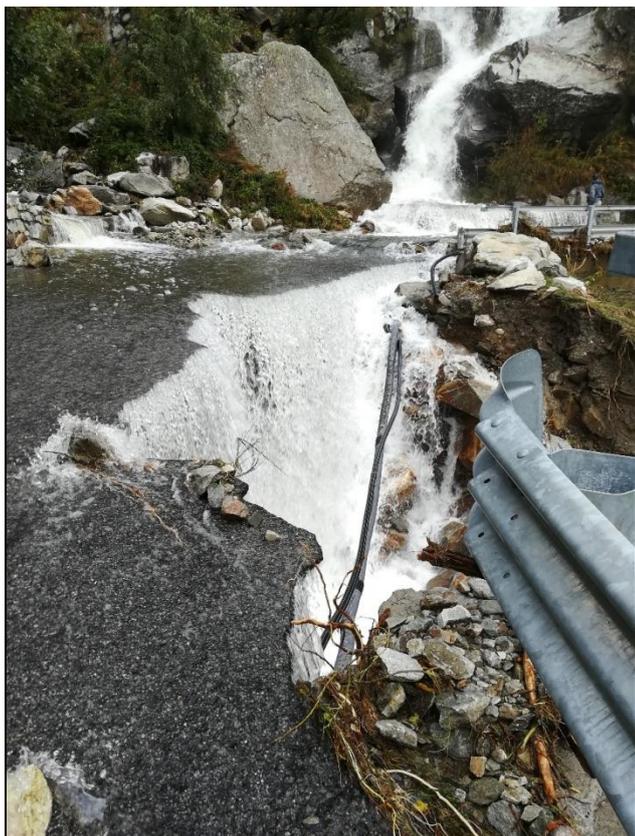
**Gaby, esondazione T. Frinna su strada comunale provoca cedimento margine strada; i flussi si riversano verso l'abitato di Chanton senza provocare danni alla frazione.**

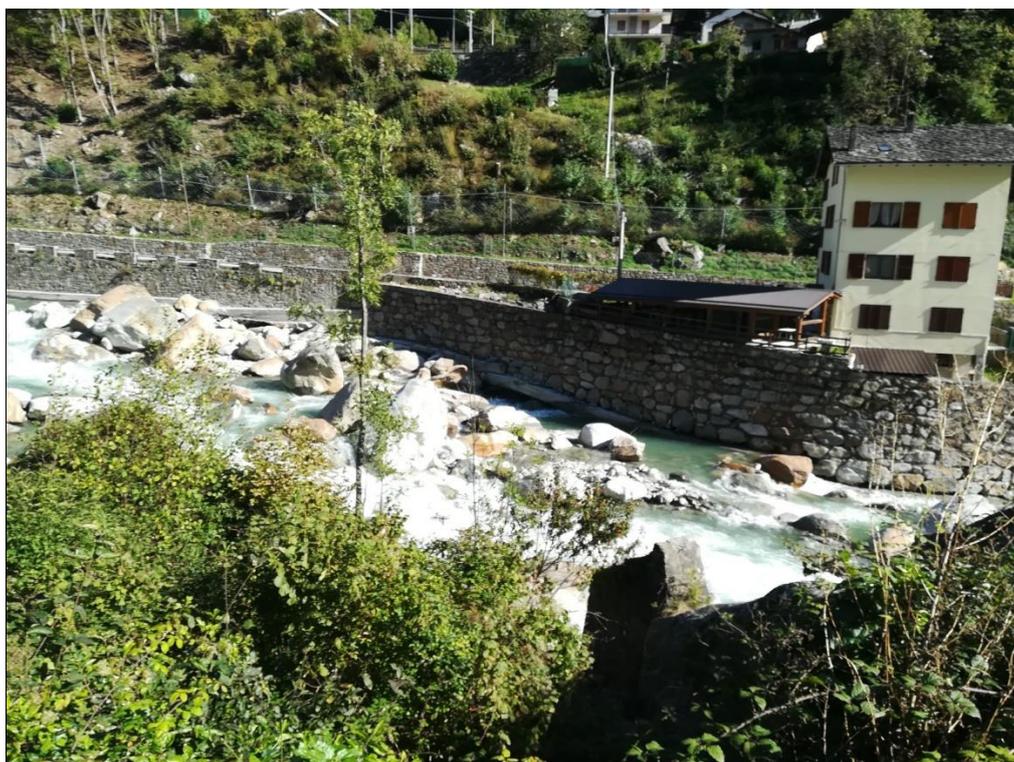
**Fontainemore, erosione spondale T. Lys in loc. Versa e sotto-escavazione arginatura nei presi di un fabbricato esistente.**

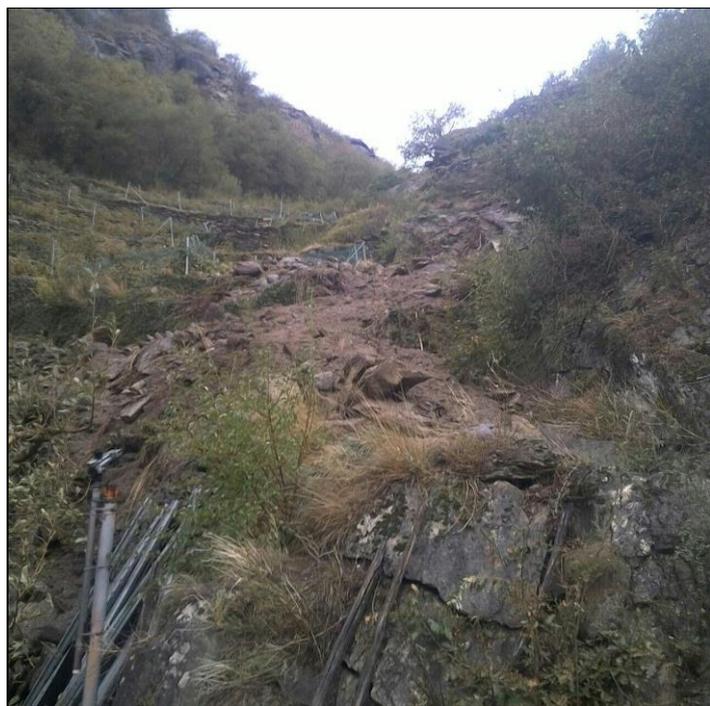
Issogne, località Creton, frana di scivolamento ha raggiunto la strada danneggiandola

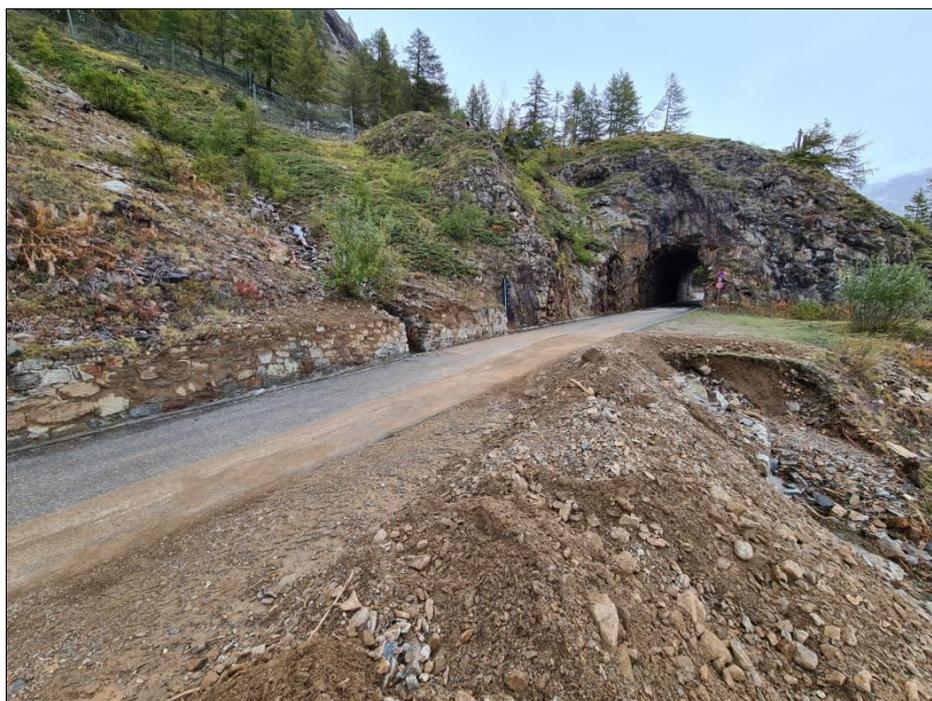
**Bionaz, colate di detrito hanno interrotto la strada comunale loc. Pralet. La foto è stata scattata dopo l'intervento di pulizia della strada**

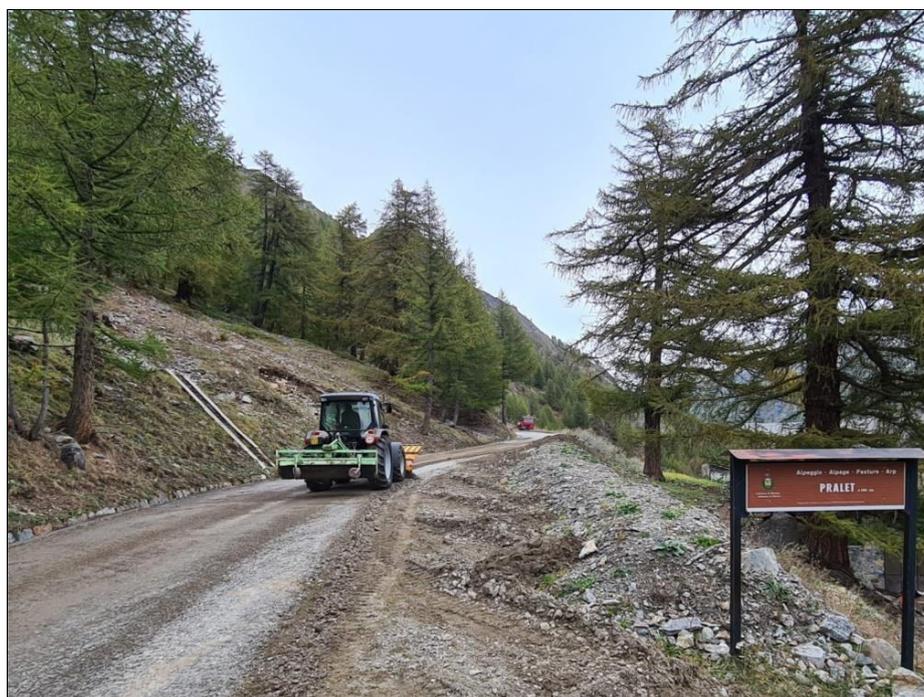
**Bionaz, colate di detrito hanno interrotto la strada comunale loc. Pralet. La foto è stata scattata dopo l'intervento di pulizia della strada**

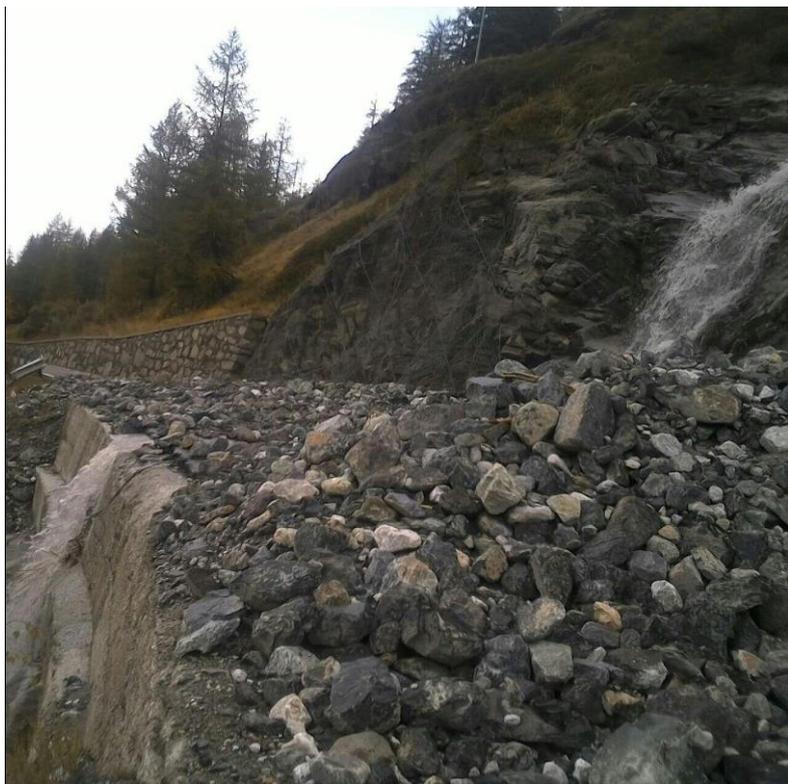
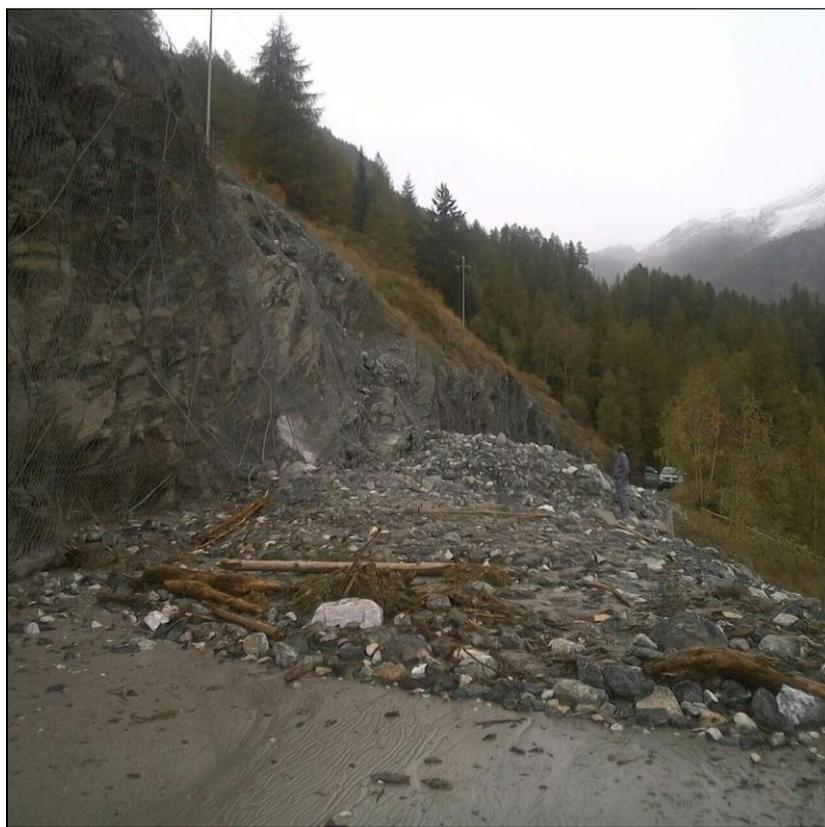
**Cogne, debris-flow lungo impluvio delle miniere di Colonna ostruisce la strada comunale per Lillaz**

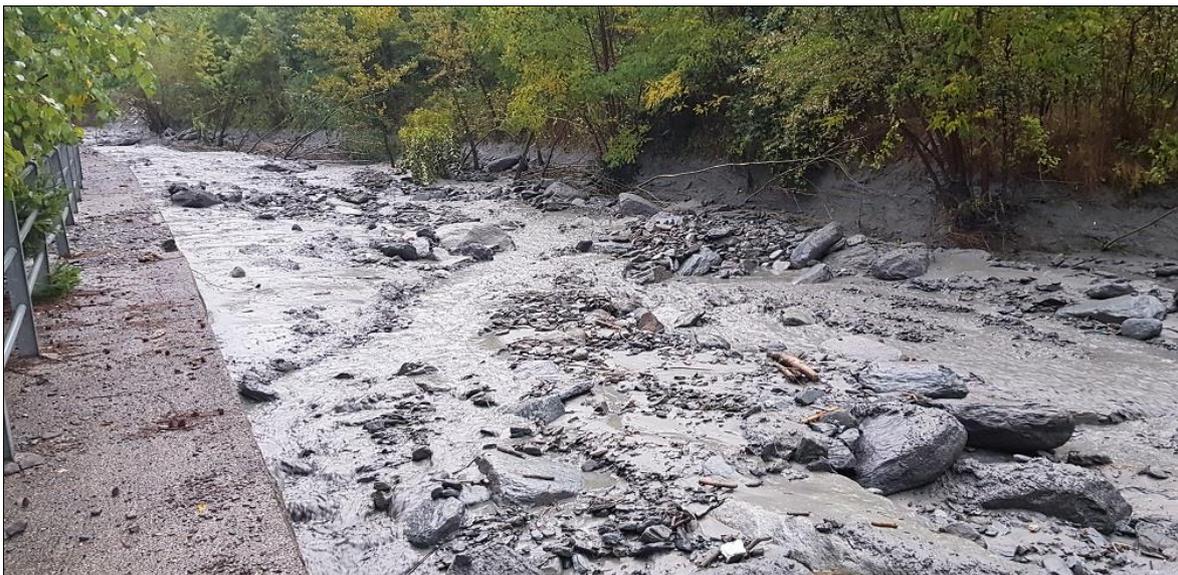
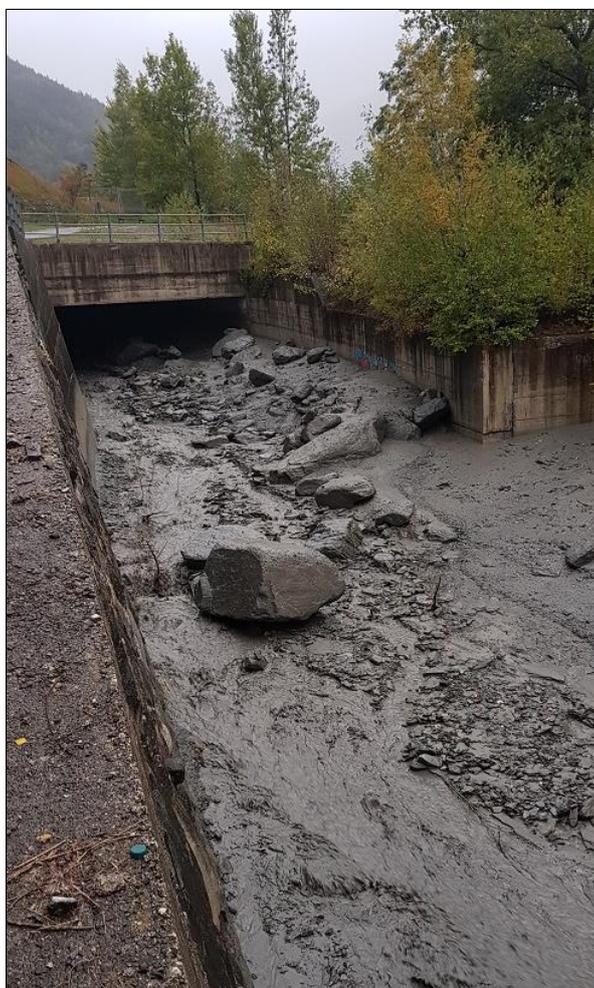
**Morgex, T. Rouillard colata detritica riempie l'alveo del torrente ostruendo parzialmente attraversamento sotto strada comunale.**

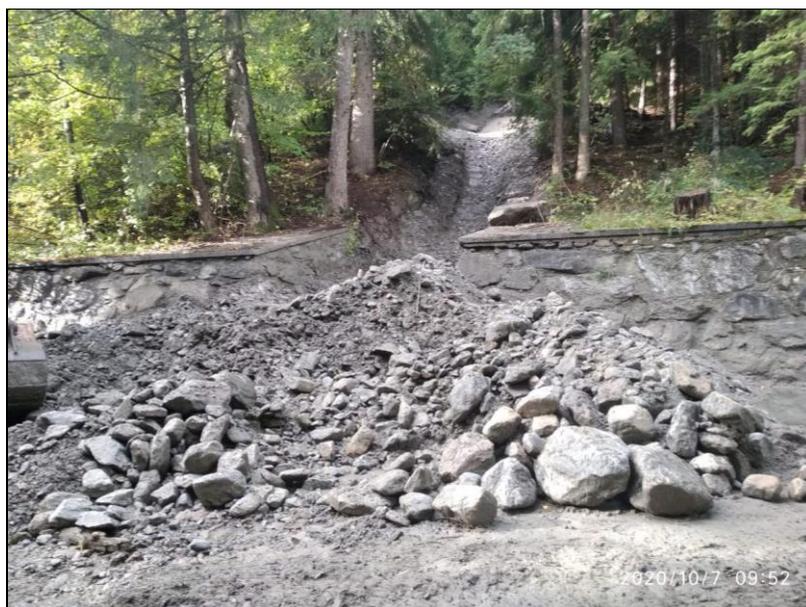
**Pré-St-Didier, colata detritica lungo T. Fiabé interrompe strada per Champex.**

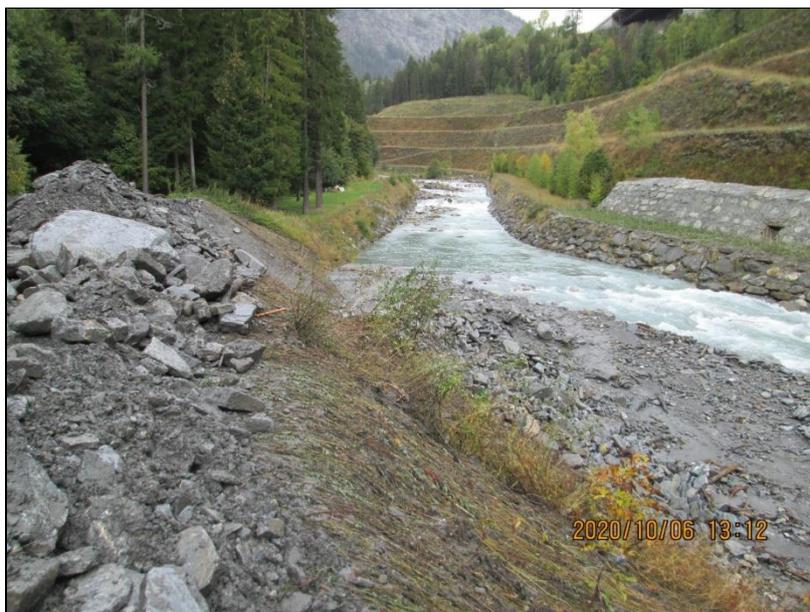
**Pré-St-Didier, colata detritica lungo T. Planey interrompe strada per Champex.**

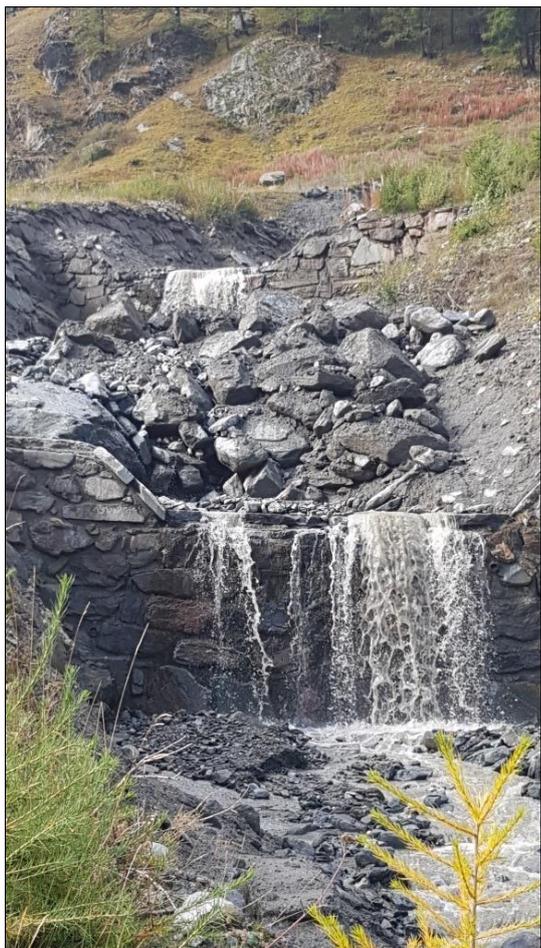
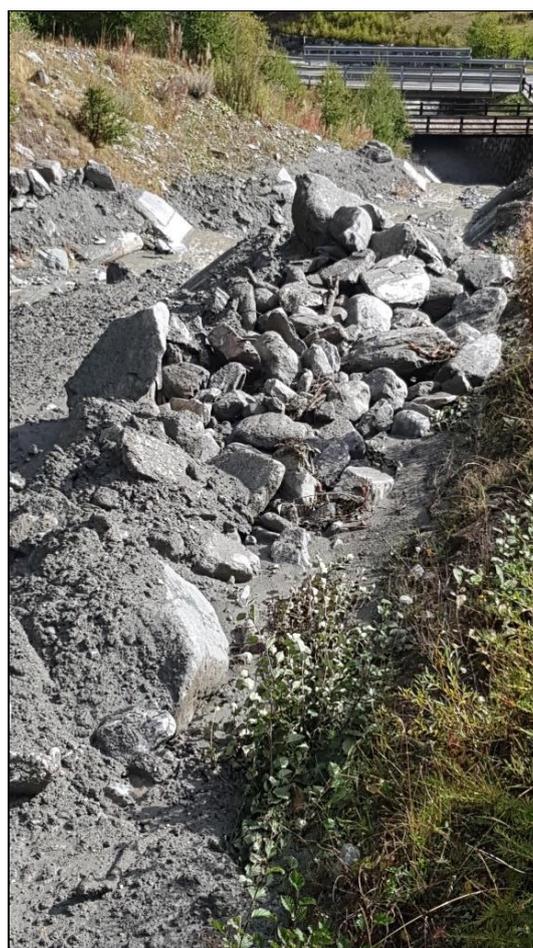
**Rhêmes-Notre-Dame, colata detritica lungo T. Cussunaz, località Carré.**

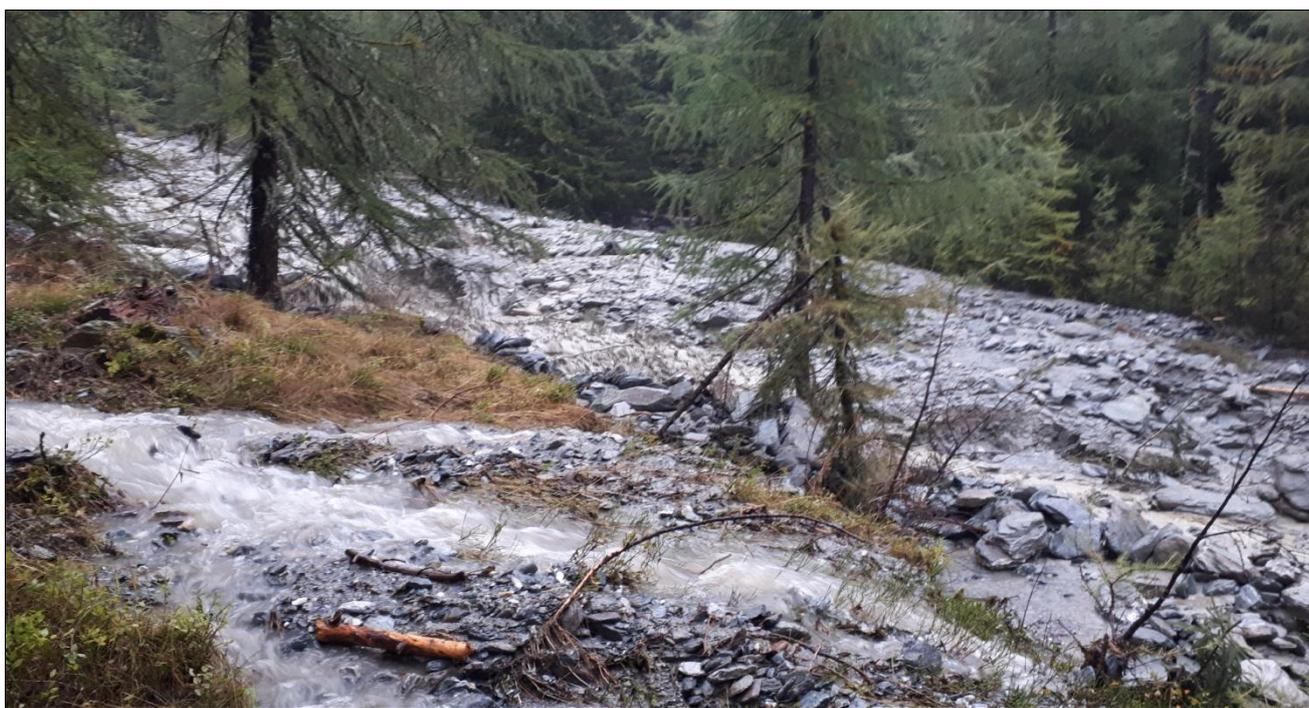
**Saint-Oyen, fenomeni di colata detritica lungo gli affluenti secondari del T. de Flassin. Danni a poderale.**

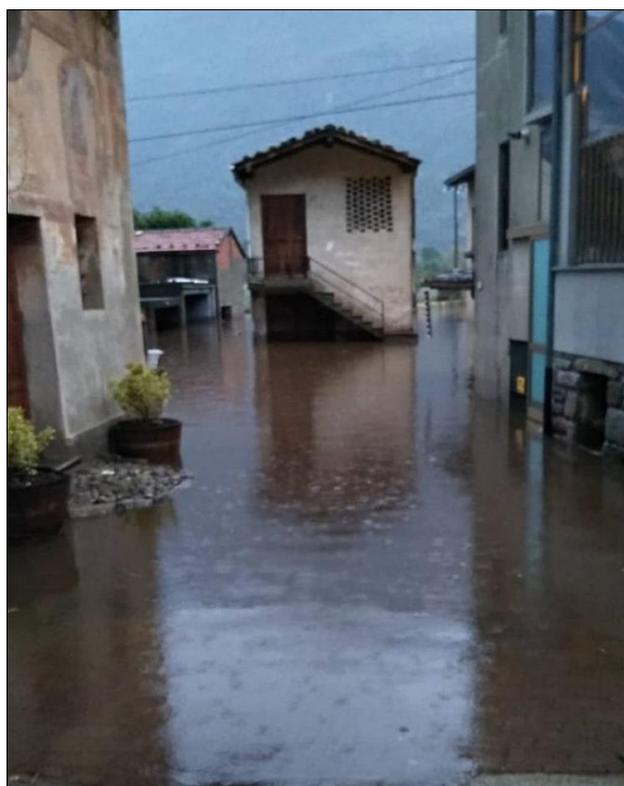
**Donnas, Pramotton, allagamento per esondazione Dora Baltea.**

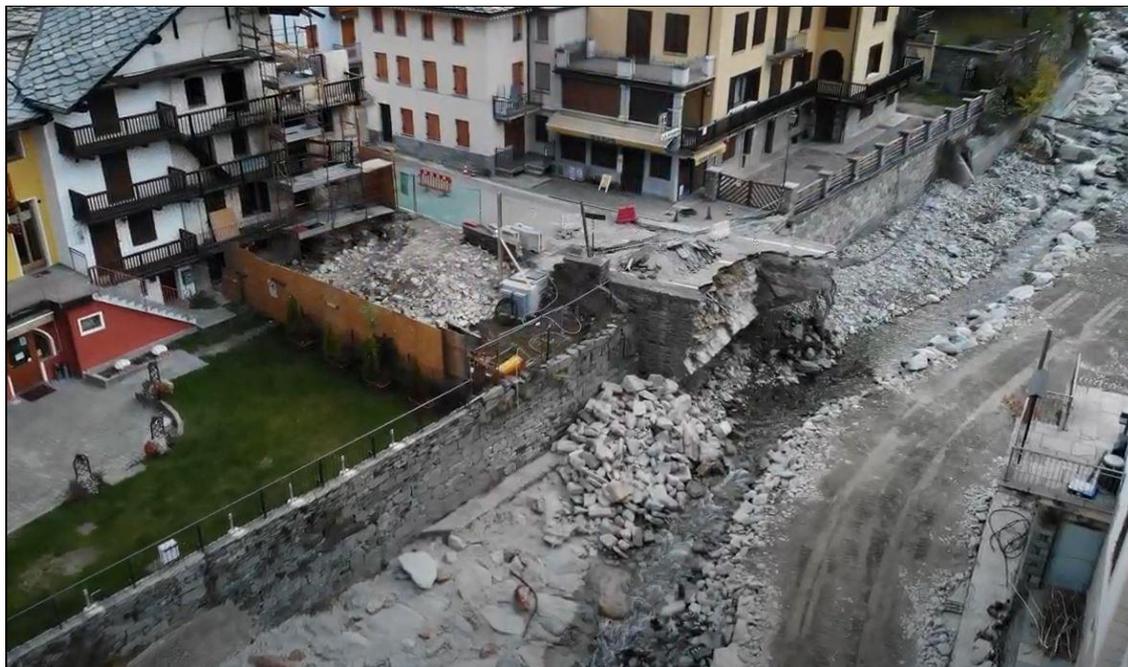
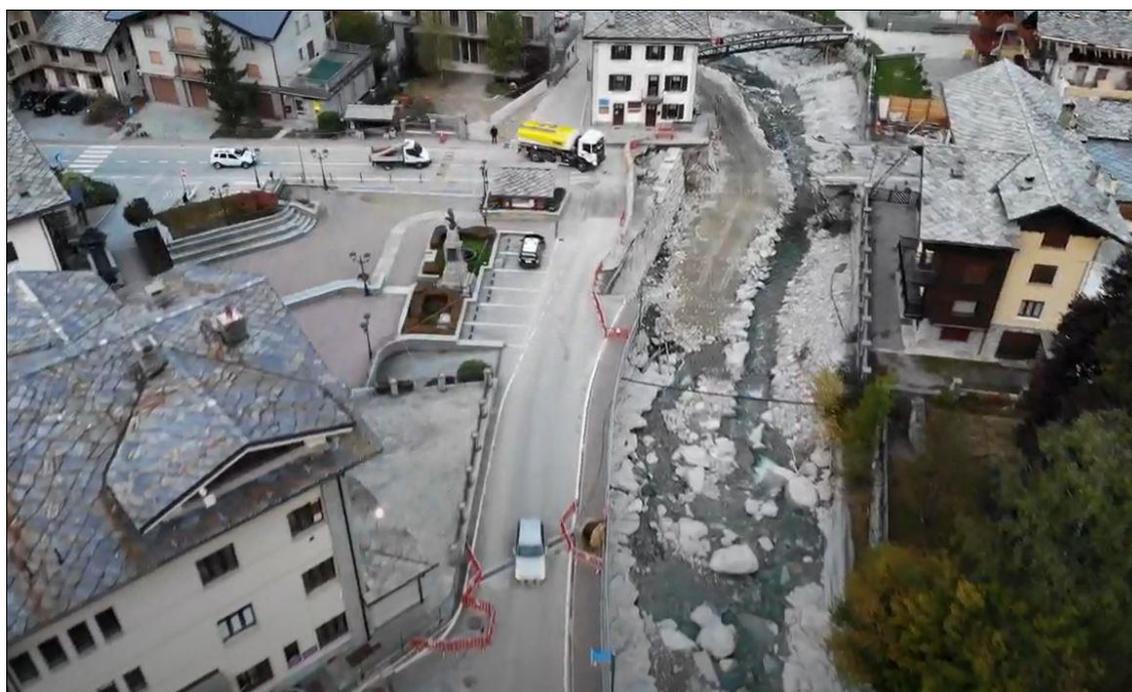
Gaby, T. Niel, ponte crollato e danni alle arginature.

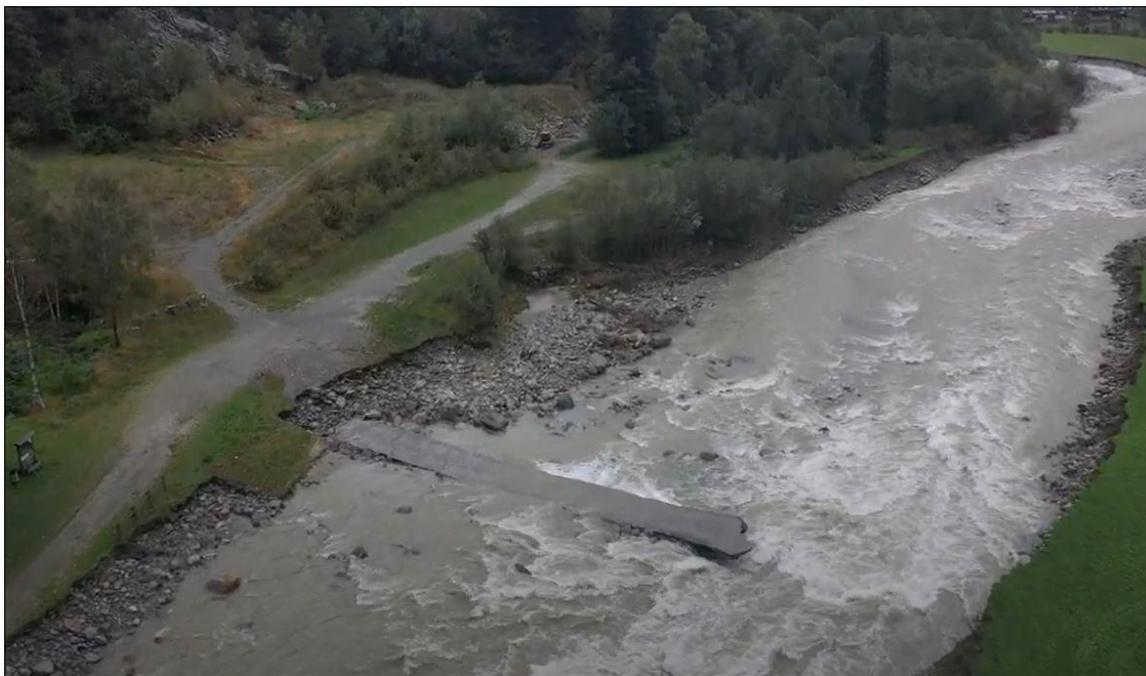
Gaby, T. Lys, loc. Renouvagl, ponte asportato dalla piena,

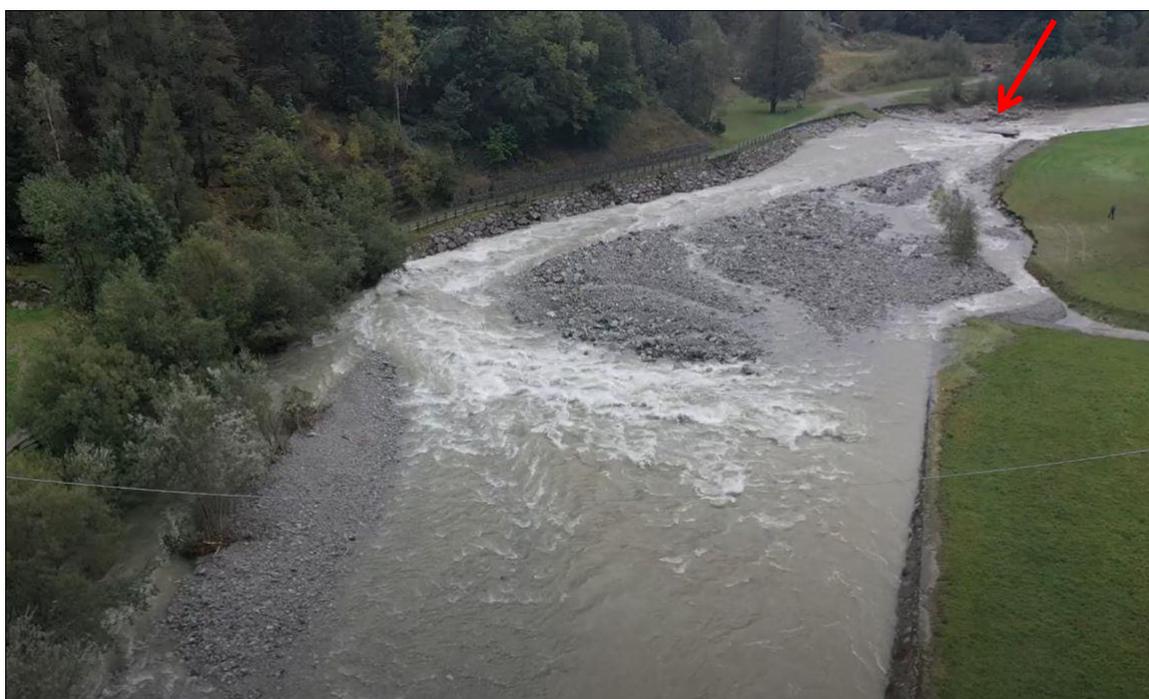
Gaby, T. Lys, loc. Renouvagl, erosioni e accumulo detritico in alveo. La freccia indica il ponte asportato.
