Regione Autonoma  
**Valle d'Aosta**

*Analisi dell'evento meteo-idrologico del  
2-3 ottobre 2020*

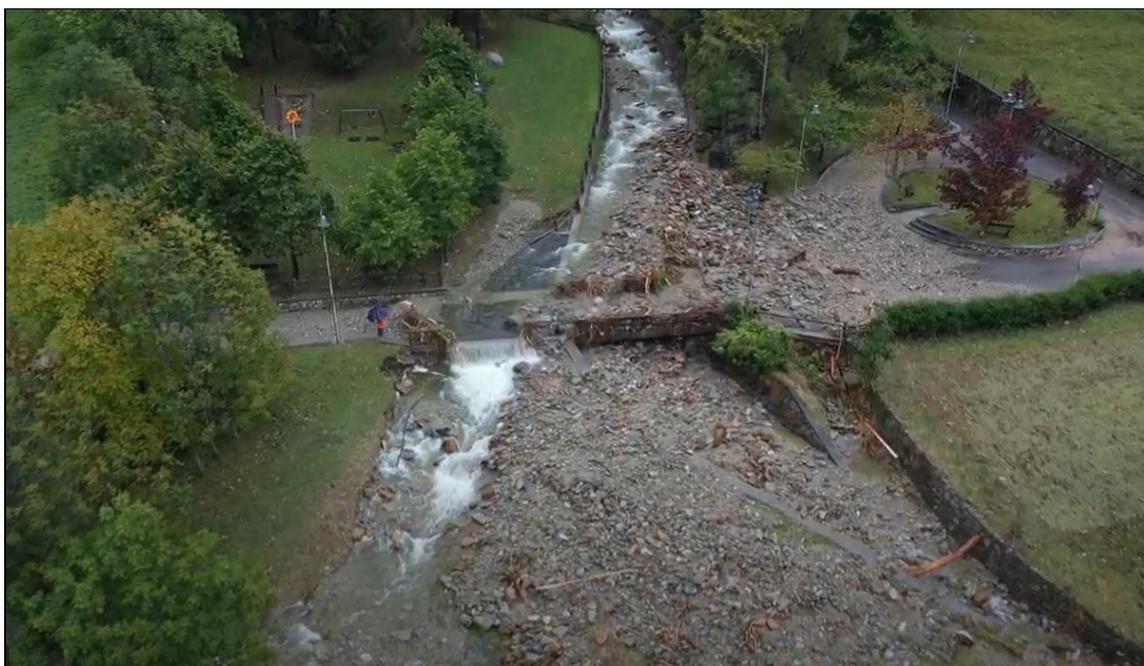
**Gaby, T. Javanctir alla confluenza con il Lys, colata detritica interrompe strada comunale.**

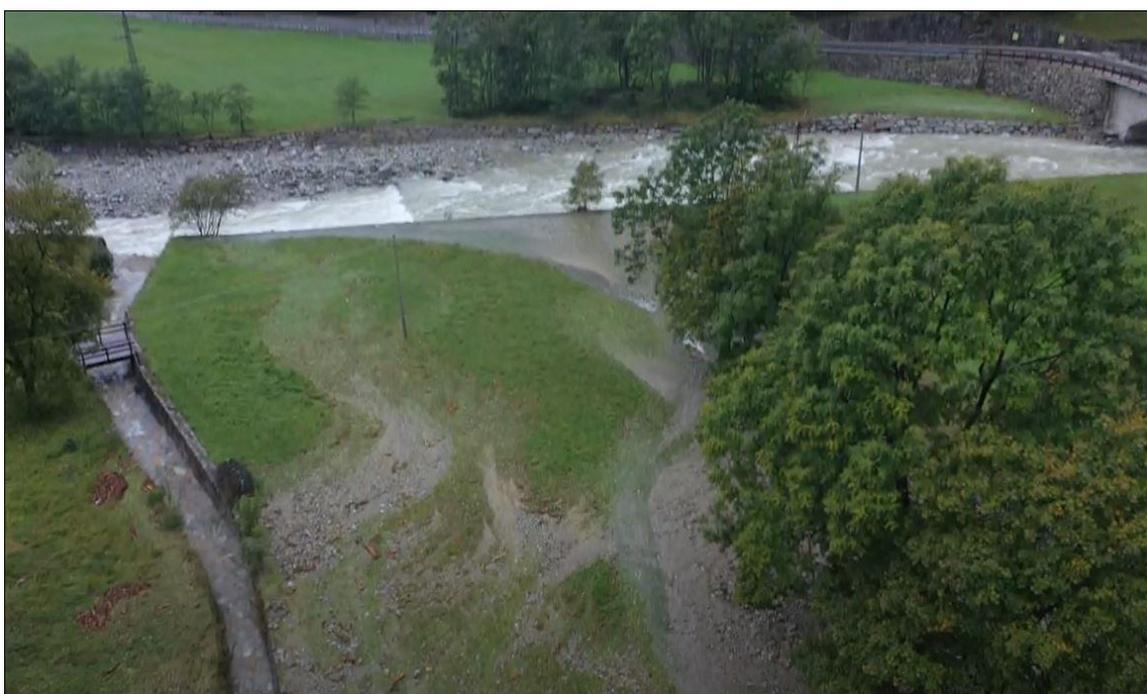
**Gaby, T. Javanctir alla confluenza con il Lys, colata detritica interrompe strada comunale.**

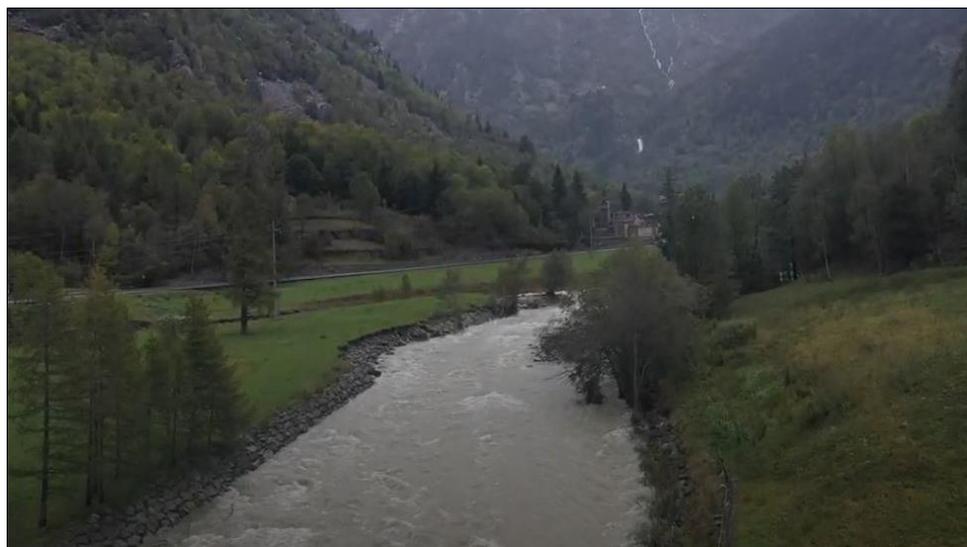
**Issime, T.Lys, loc. Reckard, erosioni diffuse.**

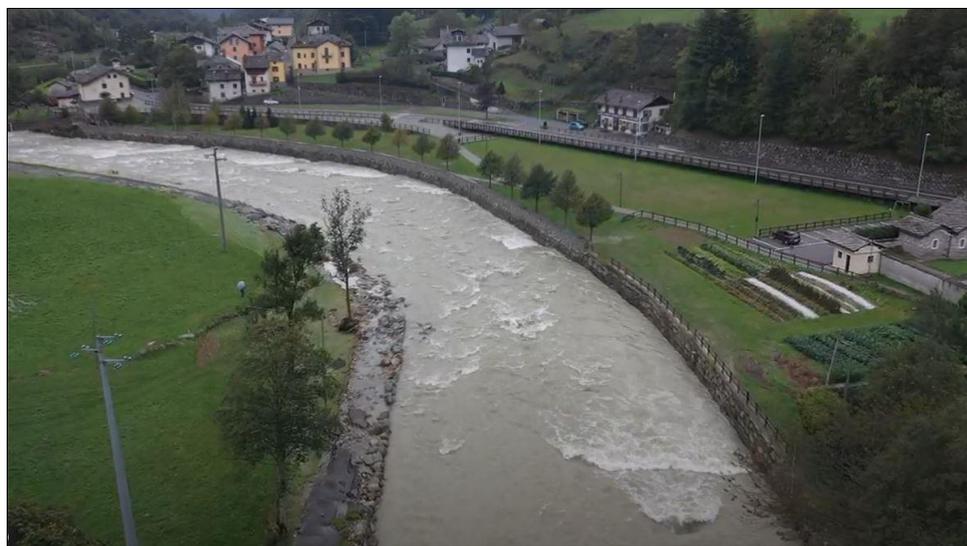
**Issime, T.Lys, loc. capoluogo, erosioni diffuse e tratto di strada comunale asportato.**

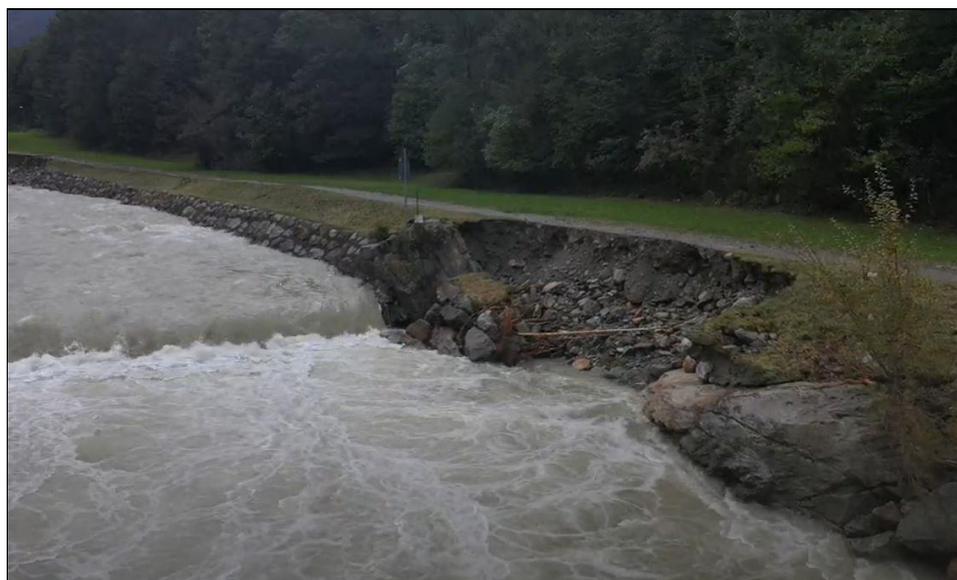
**Issime, T.Lys, loc. Ceresole erosione localizzata**

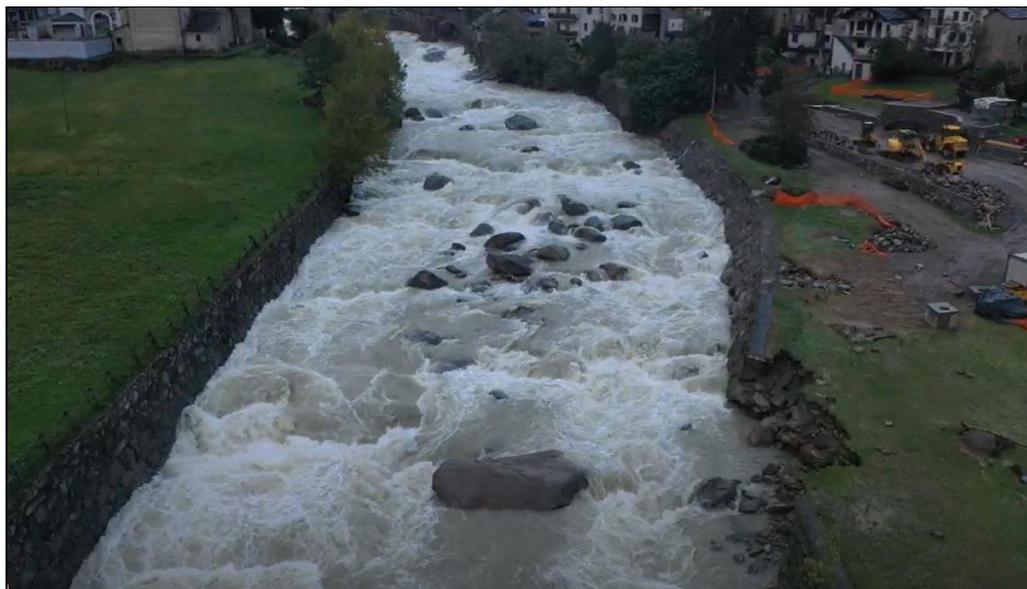
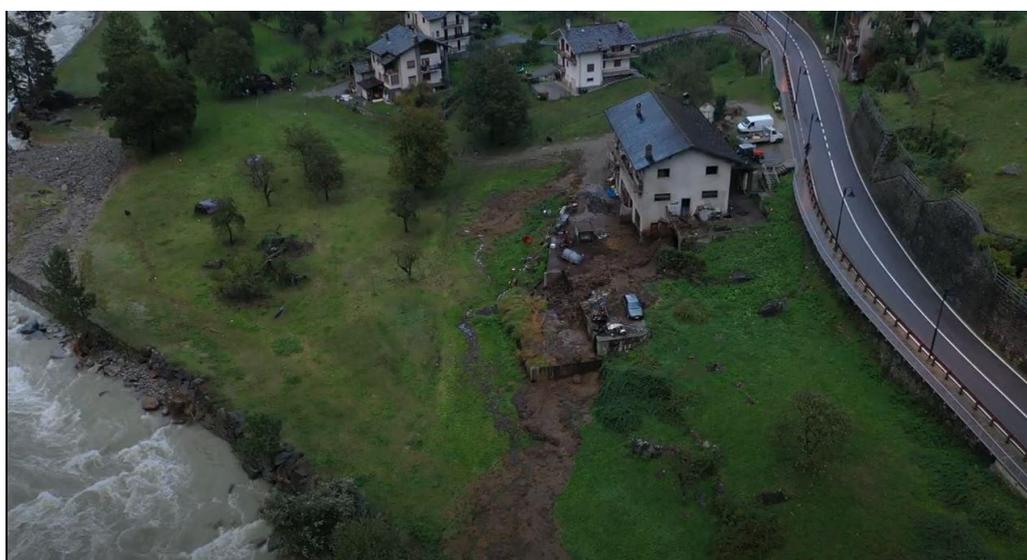
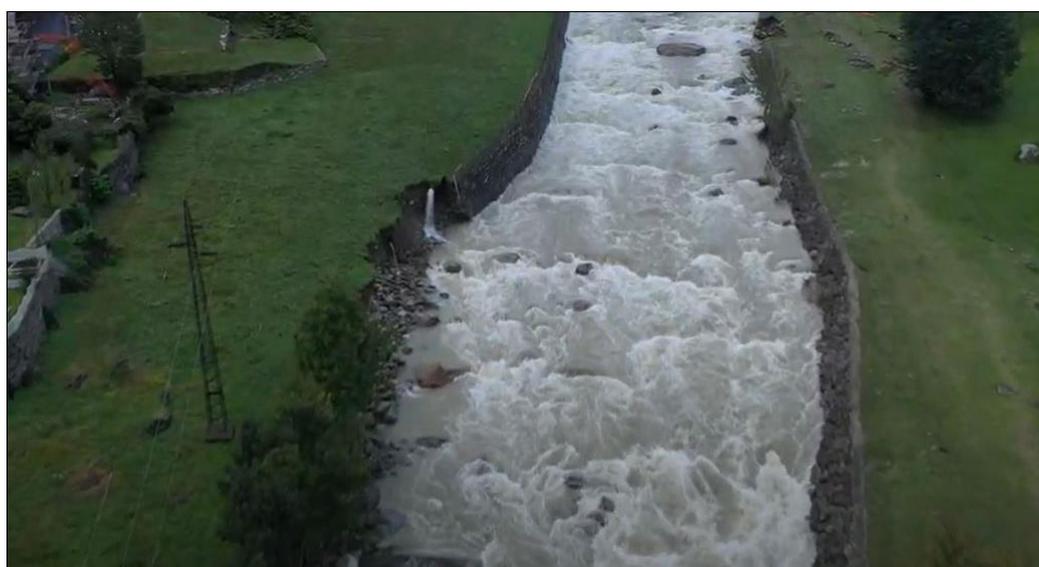
Lillianes, T.Lys erosioni diffuse e fenomeni di esondazione.

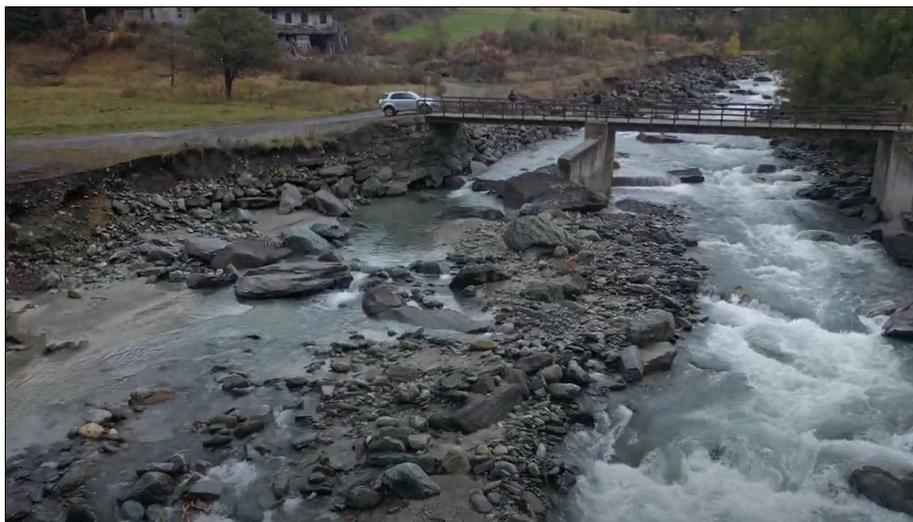
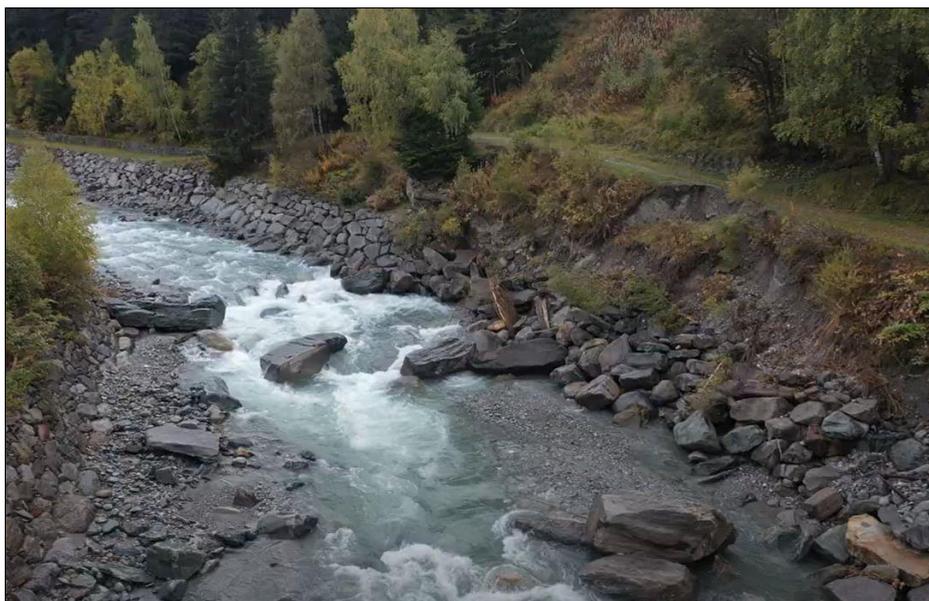
**Cogne, T. Grand-Eyvia erosioni diffuse e danni ad arginature**

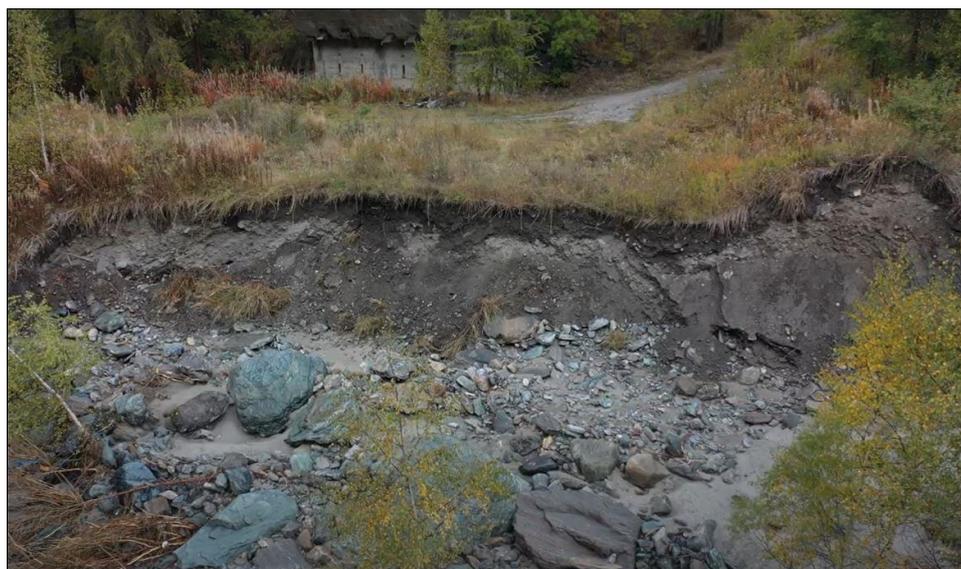
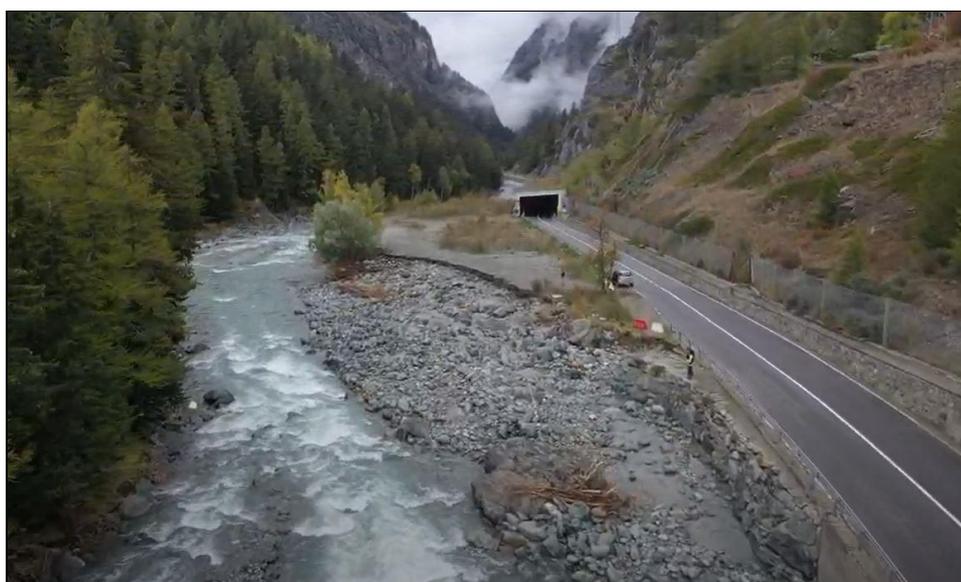
**Cogne, T. Grand-Eyvia erosioni diffuse e accumuli di materiale in alveo.**

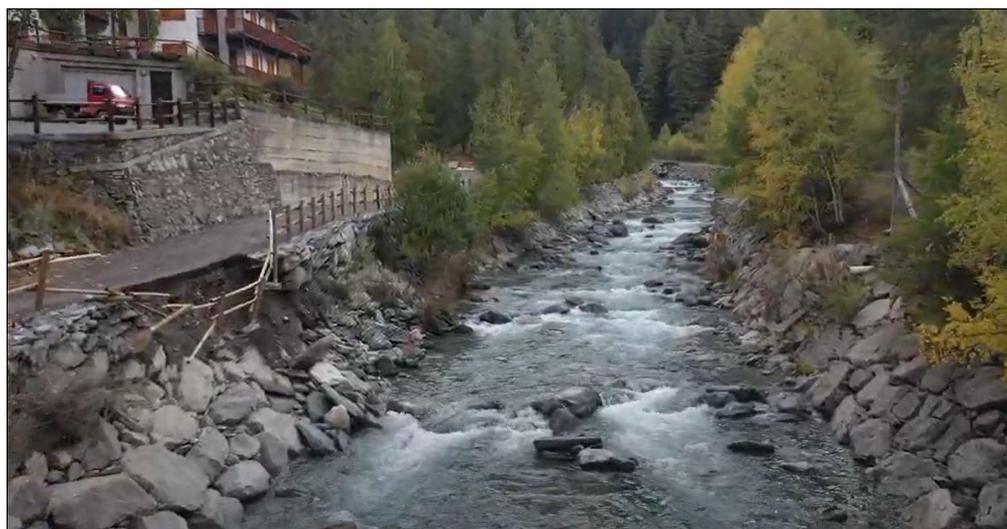
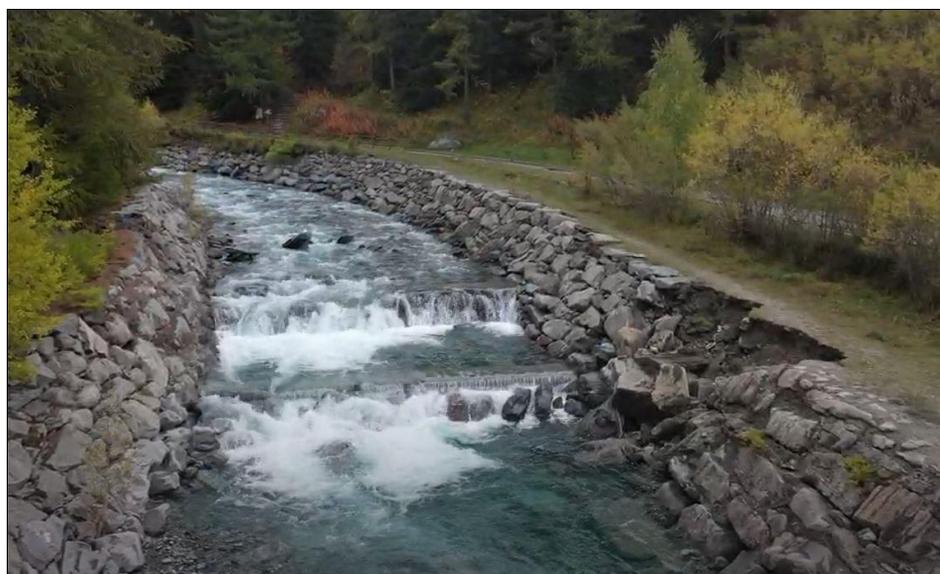
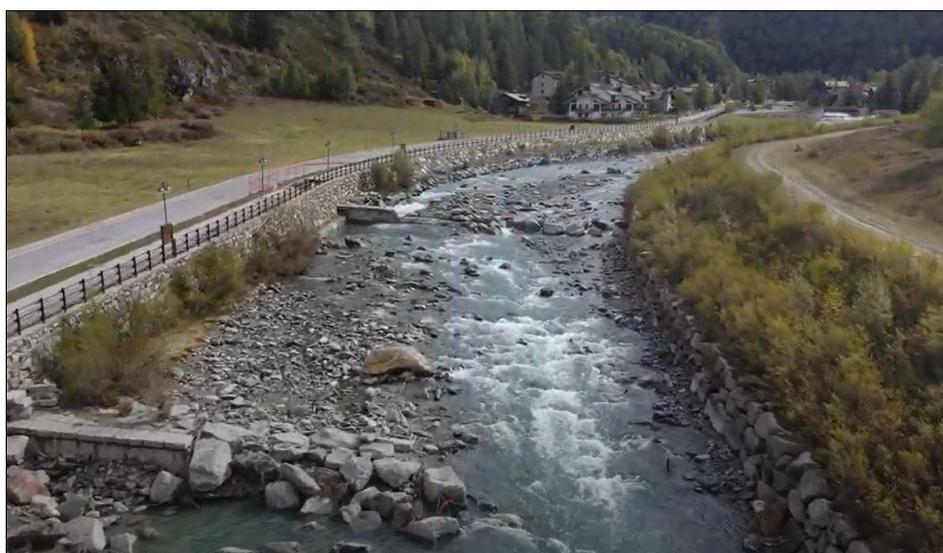
**Cogne, T. Urthier erosioni diffuse e danneggiamento soglie/briglie**

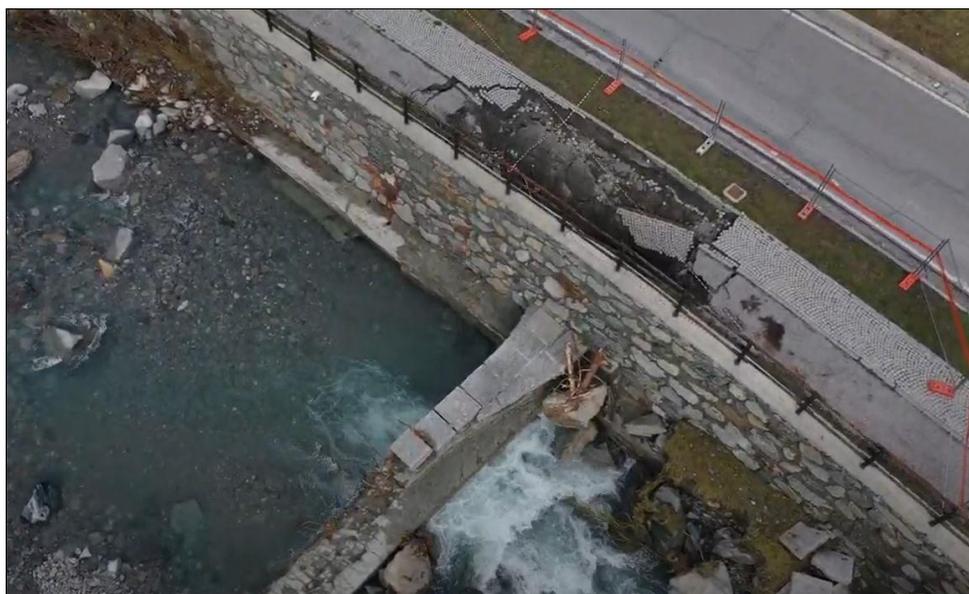
**Cogne, T. Urthier erosione spondale e crollo di briglia con cedimento marciapiede**

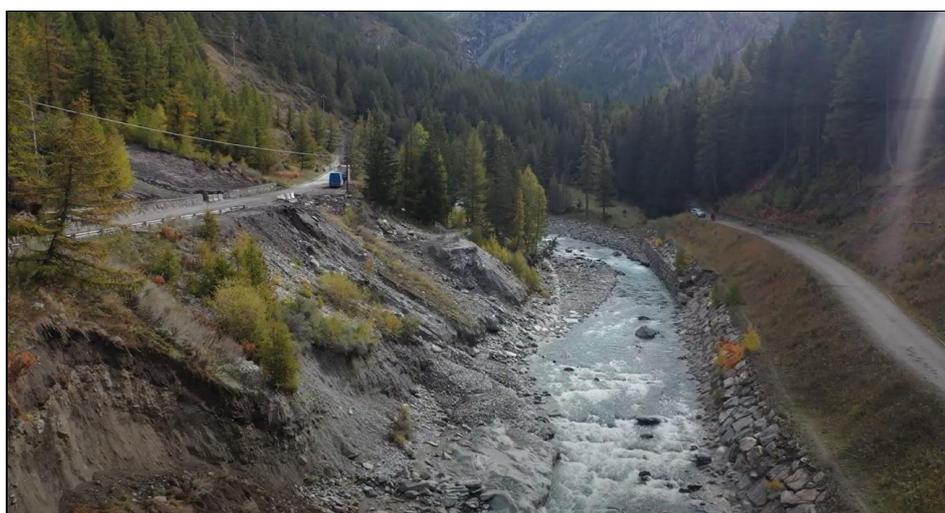
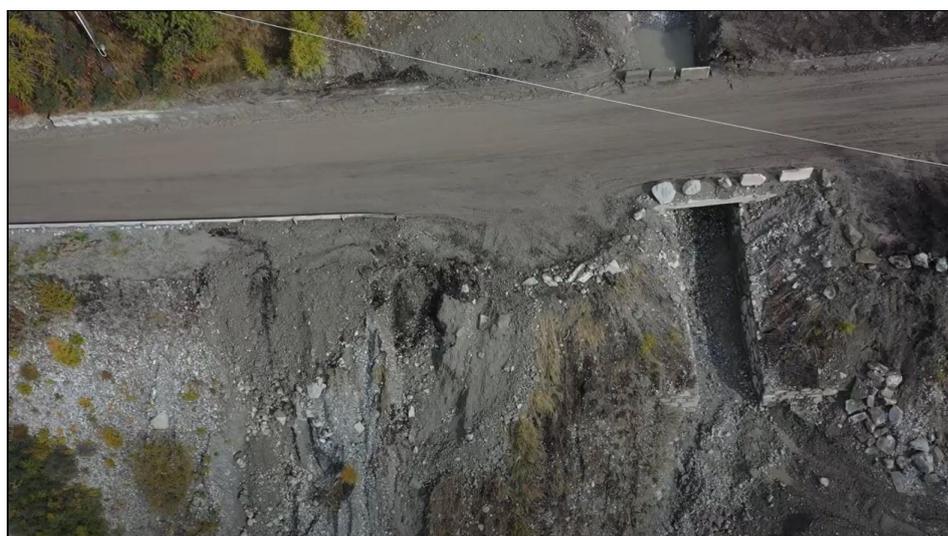
**Cogne, T. Urthier erosioni diffuse e fenomeni franosi innescatisi lungo la sponda destra idrografica in corrispondenza dell'impluvio di Costa del Pino.**

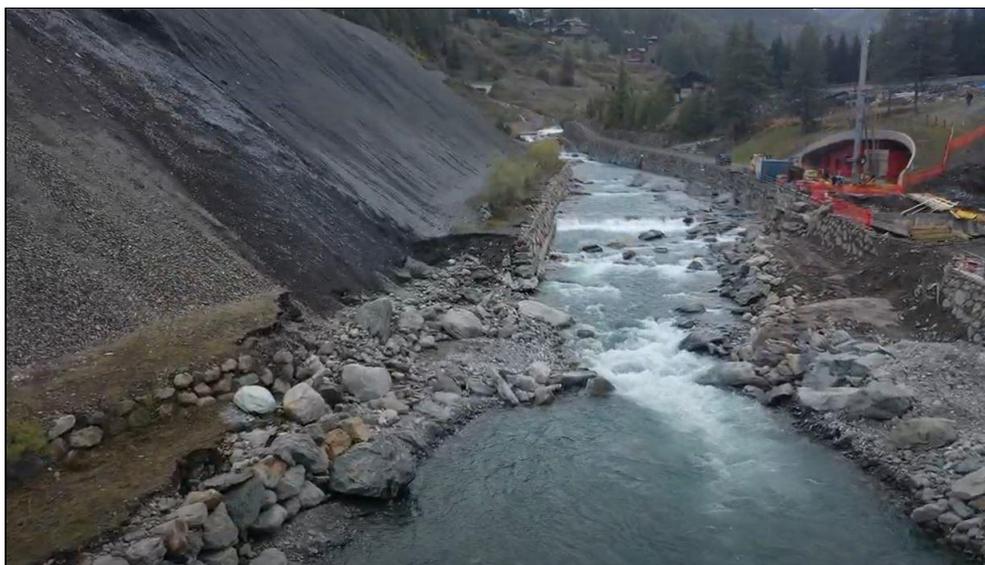
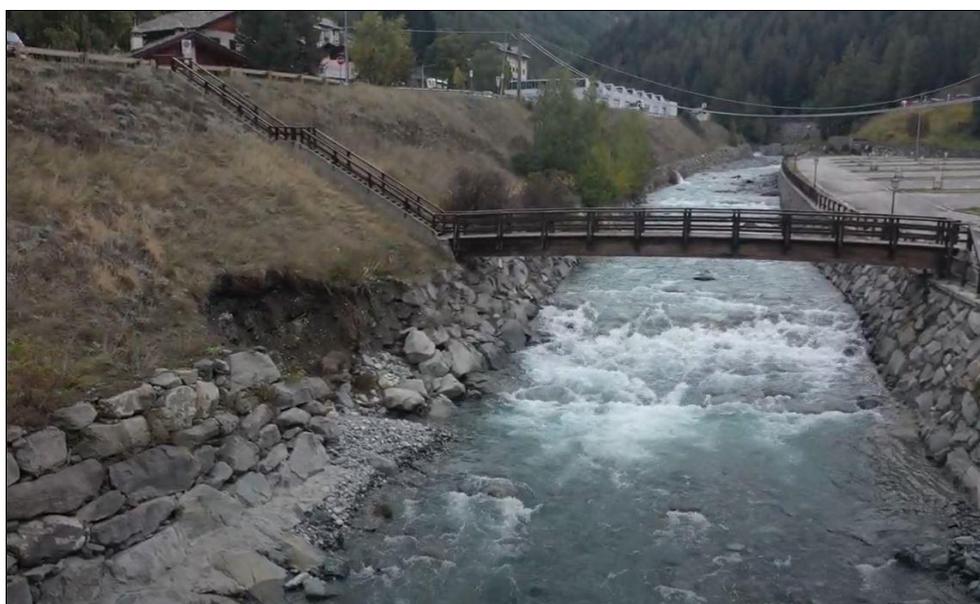
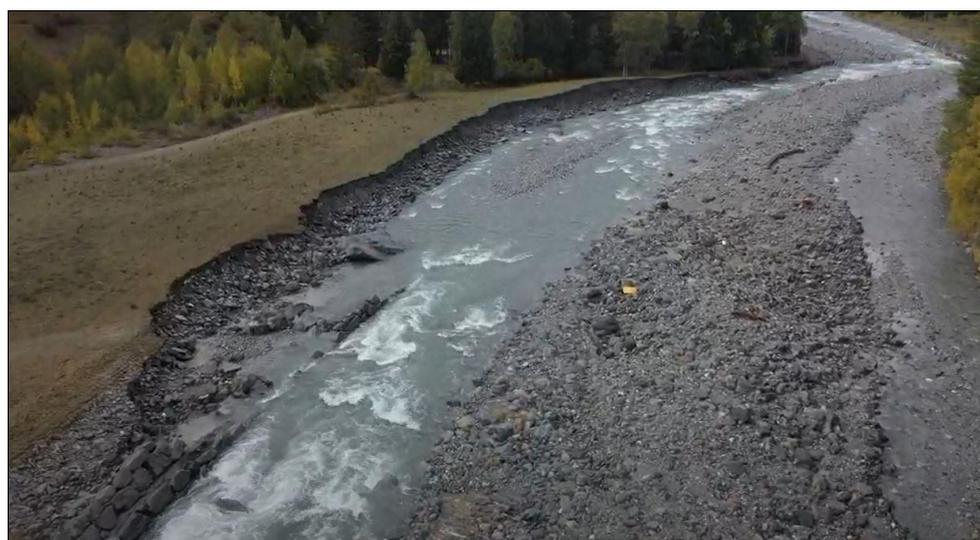
Cogne, T. Urthier erosioni spondali diffuse e deposito di materiale in alveo.

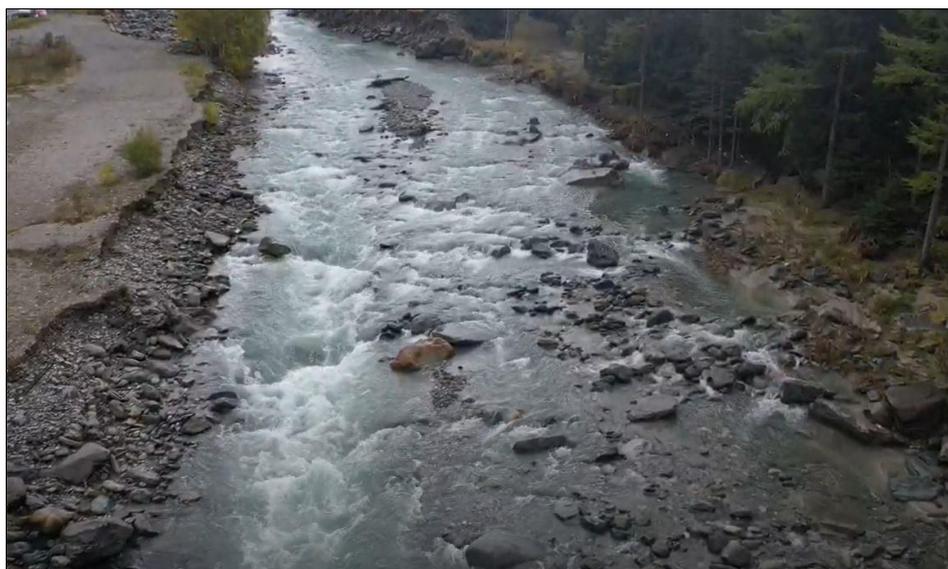
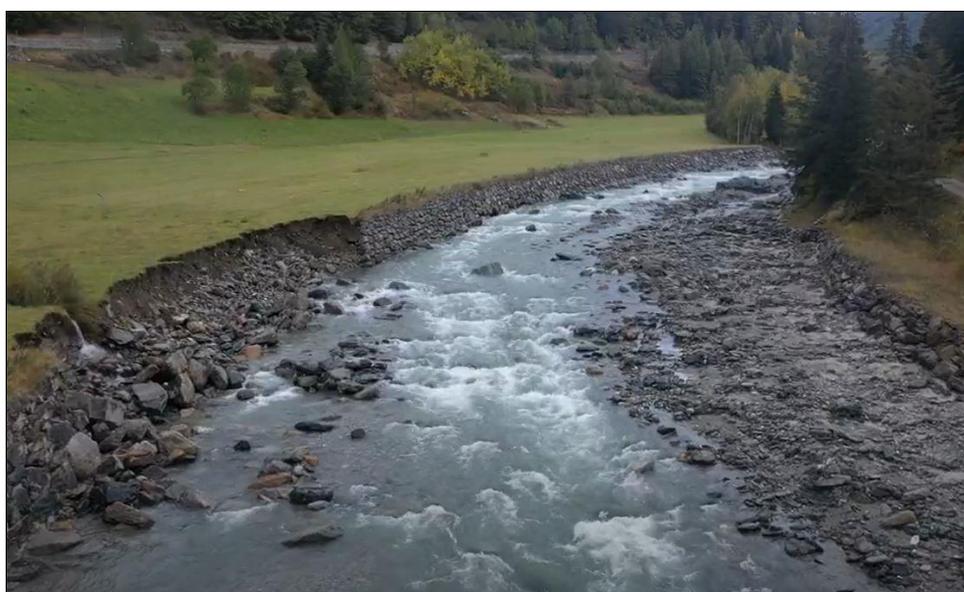
**Cogne, T. Urthier erosioni spondali diffuse e deposito di materiale in alveo.**

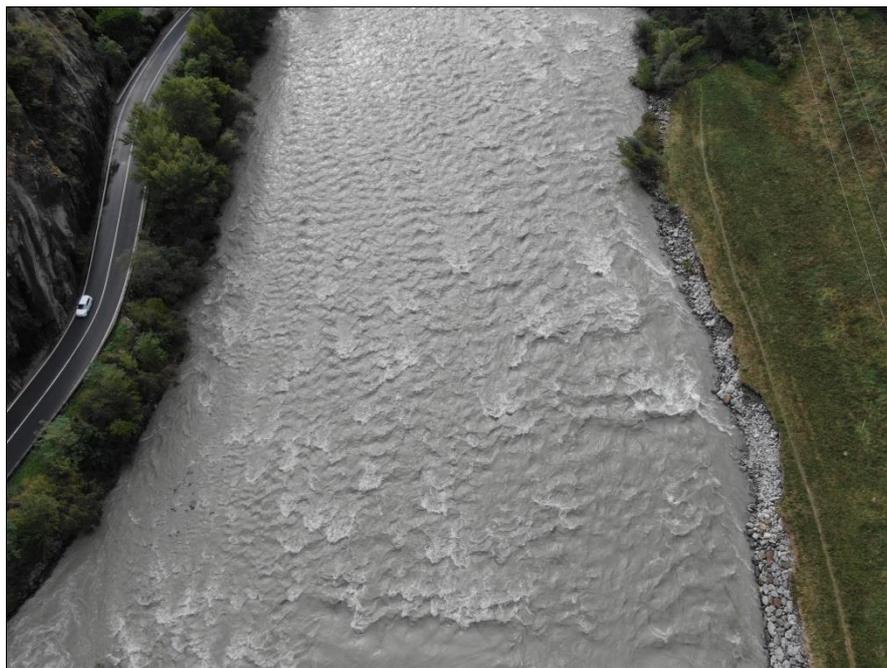
**Dora Baltea, Bard erosioni spondali in sinistra idrografica.**

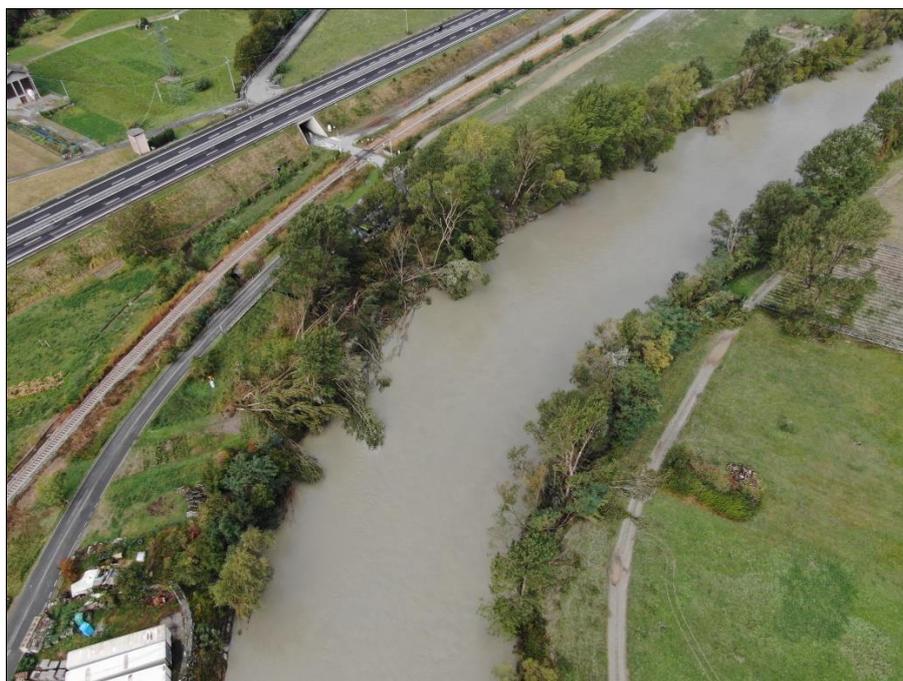
**Dora Baltea, Hône erosioni spondali con schianto di piante.**

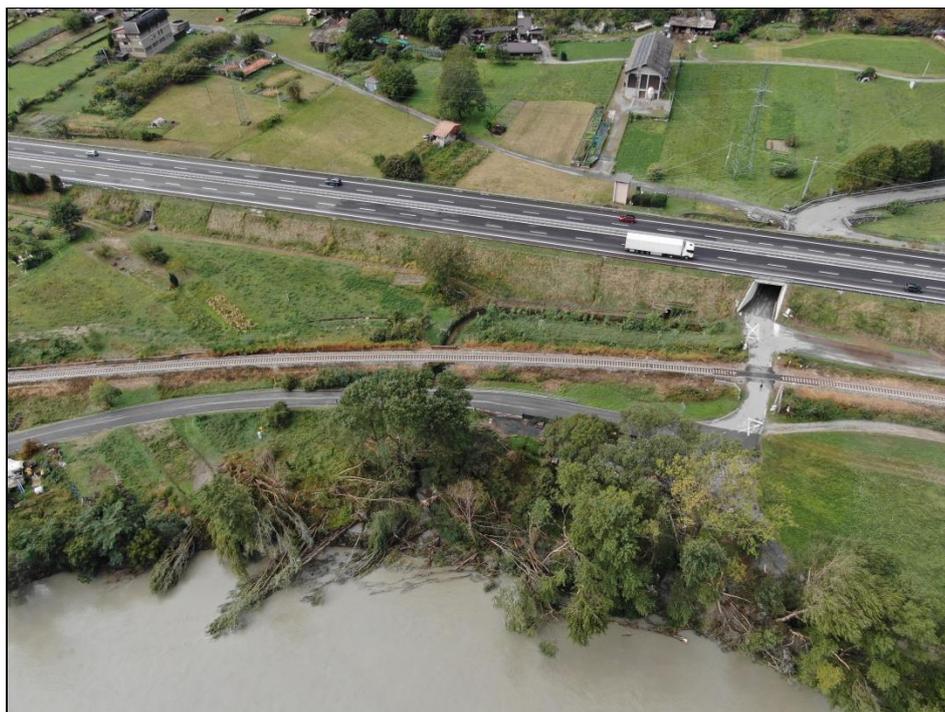
**Dora Baltea, Hône dettaglio del fenomeno di erosione spondale con esondazione nei prati limitrofi e piante schiantate.**

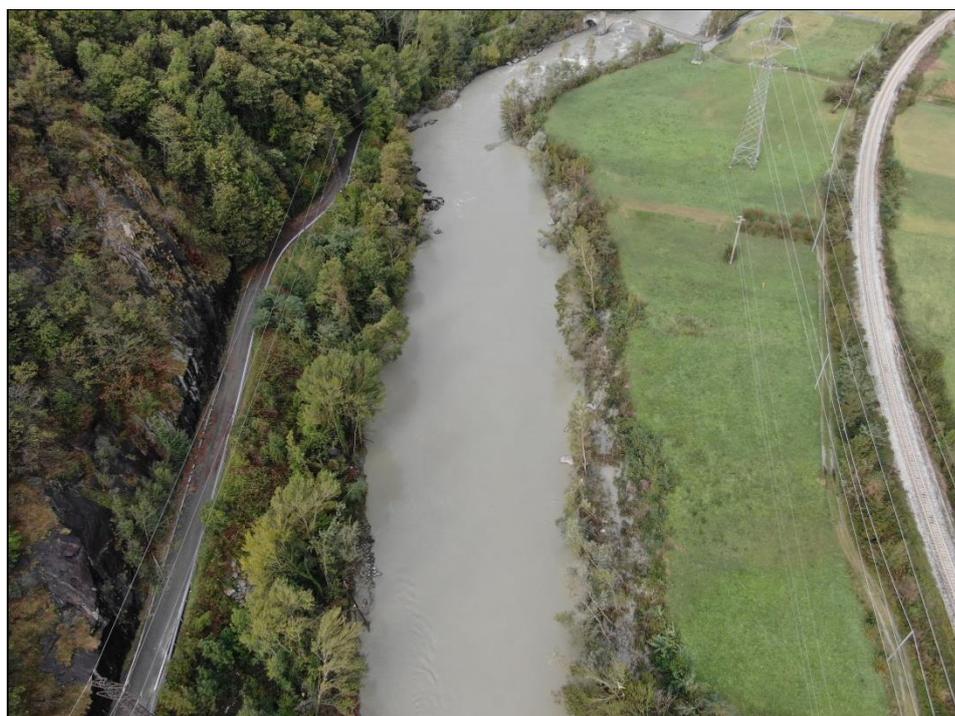
**Dora Baltea, Arnad loc. Echallod, erosioni spondali con parziale esondazione.**

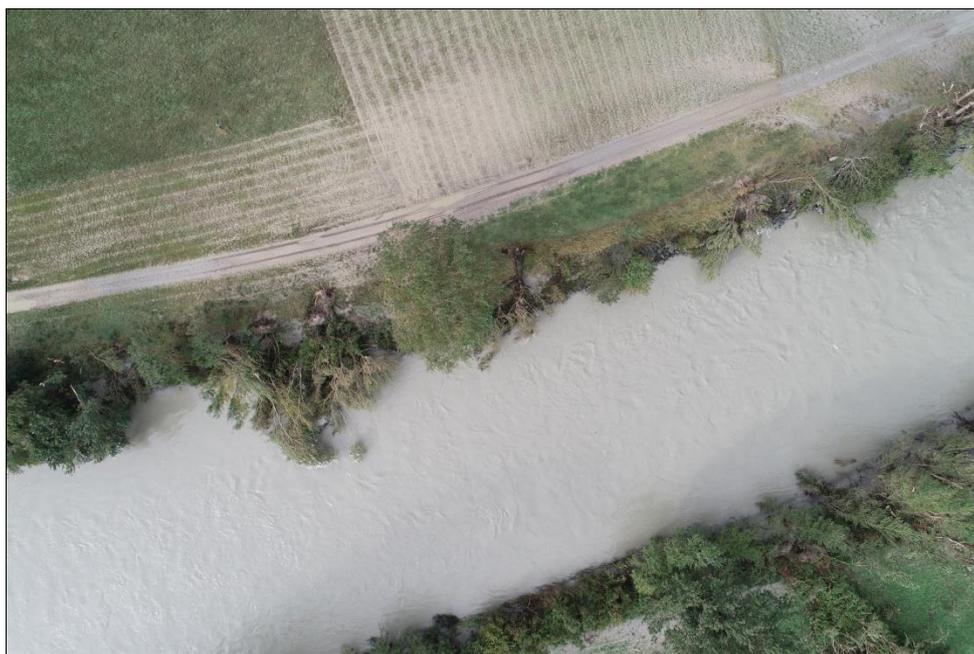
**Dora Baltea, Hône, uno dei tanti tratti spondali che sono stati oggetto di erosione con piante schiantate.**
