Regione Autonoma
Valle d'Aosta

Rapporto dell'evento atmosferico

02 luglio 2010

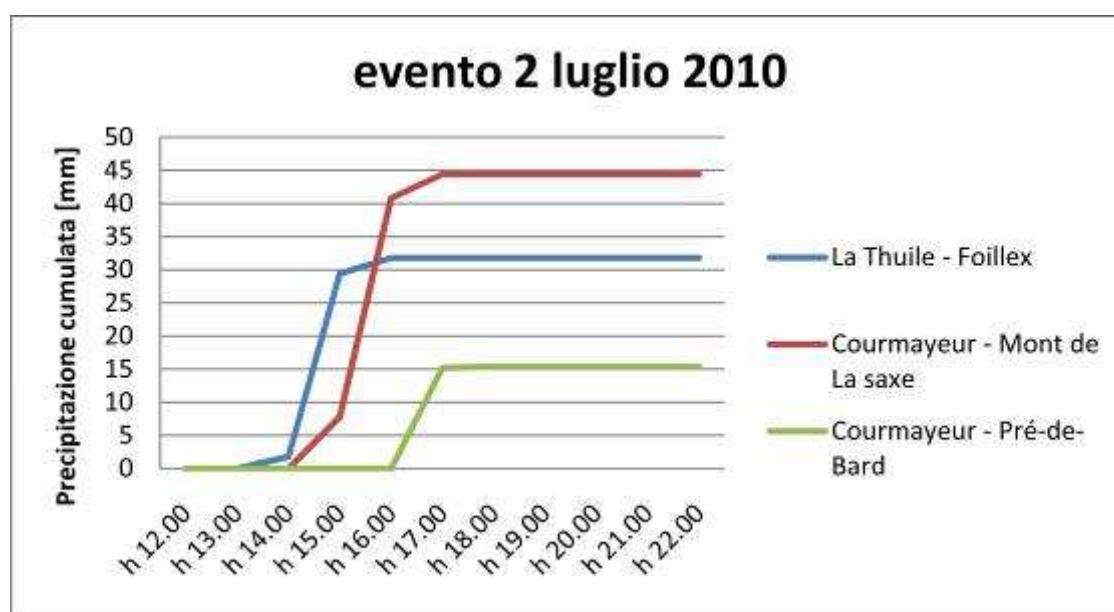
Figura 3: visualizzazione temporale degli scrosci verificatisi.

Dalla figura 3 è invece possibile apprezzare come le celle temporalesche, che hanno causato gli scrosci individuati, siano disposte secondo la direttrice La Thuile - Foillex-> Courmayeur - Mont de La Saxe -> Courmayeur - Pré-de-Bard (qualitativamente S -> N) a conferma di quanto descritto nell'inquadramento meteorologico.

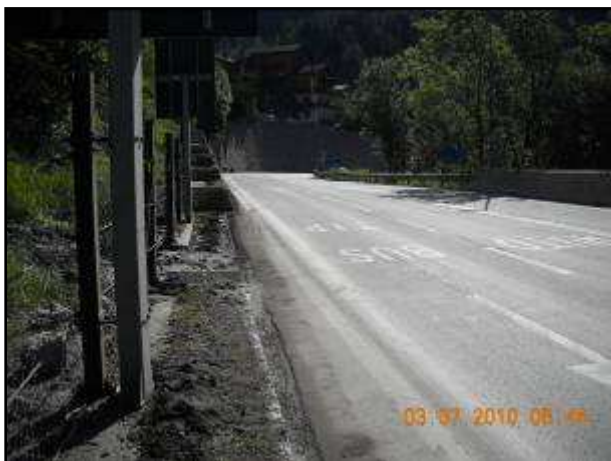
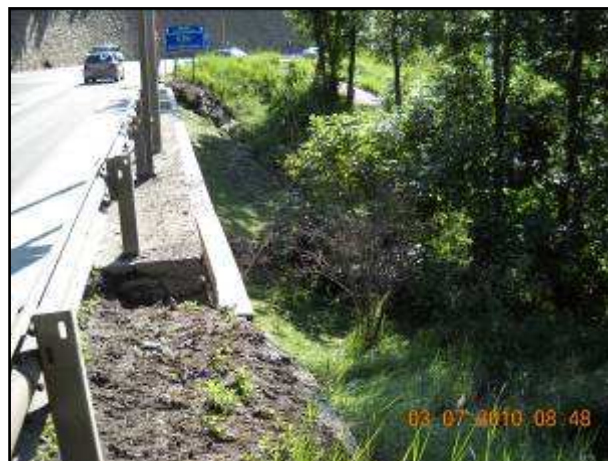
Segnalazione n. 1

Località: Entrèves su strada statale n. 26 tra il tornante in corrispondenza della località “la Palud” e l’ultima galleria prima di raggiungere il traforo del Monte Bianco.

Descrizione: piccola colata detritica che ha parzialmente invaso la carreggiata della sede stradale.

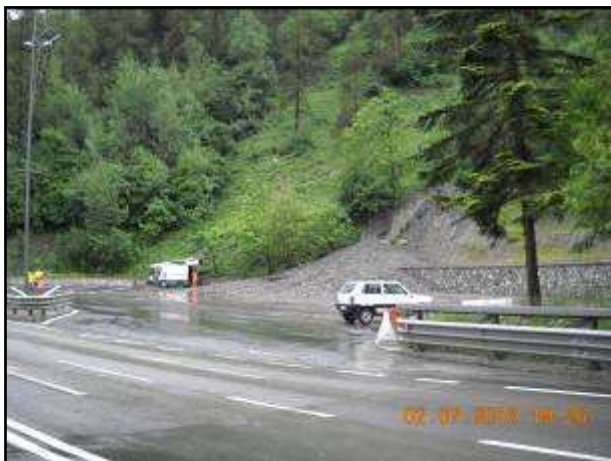
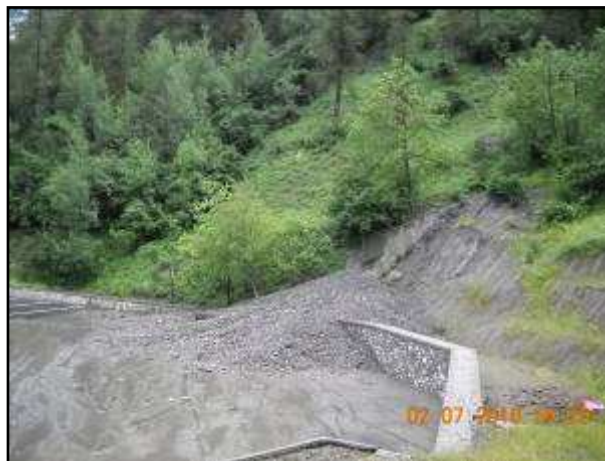
Segnalazione n. 2

Località: Entrèves su strada statale n. 26 in corrispondenza del piazzale a monte dell’ultima galleria per raggiungere il traforo del Monte Bianco.

Descrizione: colata detritica che ha invaso il piazzale “delle condotte”.

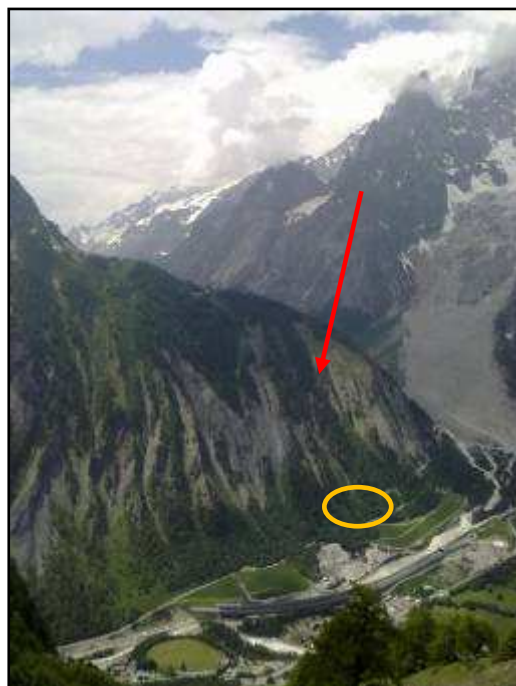
Figura 8

Località: Proverney. Strada comunale di accesso alla Val Veny.

descrizione: una modesta colata detritica, staccatasi dalle pendici del Mont-Chétif ha invaso e ostruito completamente la strada di accesso alla Val Veny. Data l'alta frequentazione (a causa dello svolgimento della manifestazione "Celtica") la strada è stata chiusa al traffico, quindi, a seguito di sopralluogo in elicottero atto a valutare lo stato dell'impluvio, è stata ripristinata e riaperta verso le ore 22.00 circa.

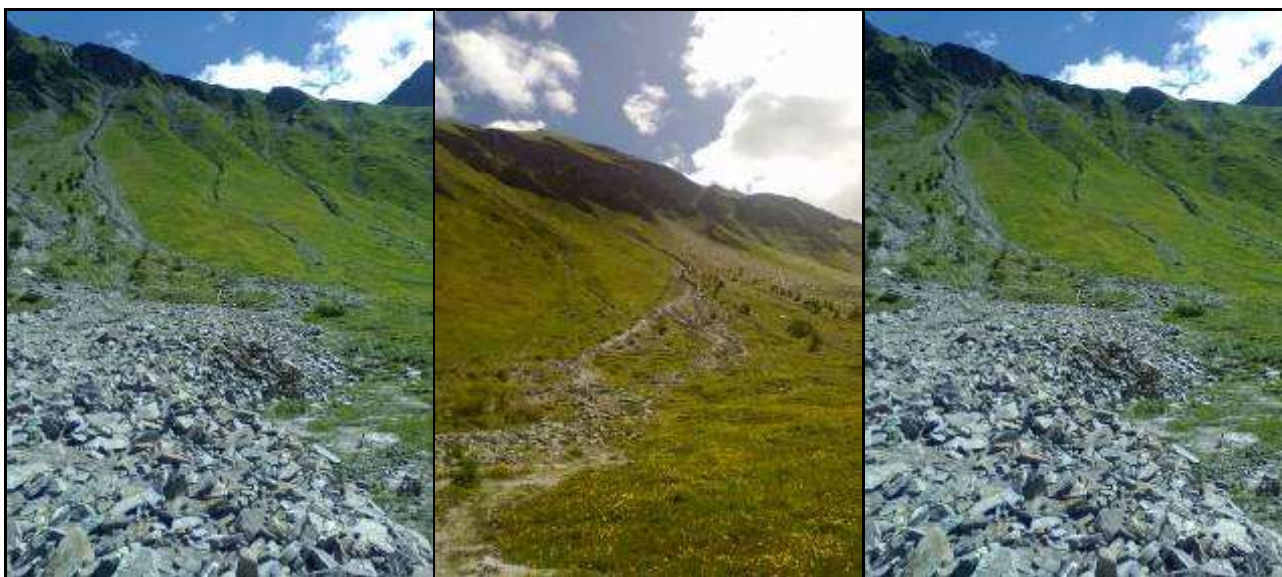
Segnalazione n. 7

Località: sentiero "Pas entre deux seaux".

descrizione: il ruscellamento superficiale ha fortemente eroso e scavato il piano di calpestio del sentiero. Un sopralluogo effettuato dall'Amministrazione comunale ha permesso di registrare un fenomeno di colata detritica presumibilmente da imputare alle forti precipitazioni dell'evento in oggetto.

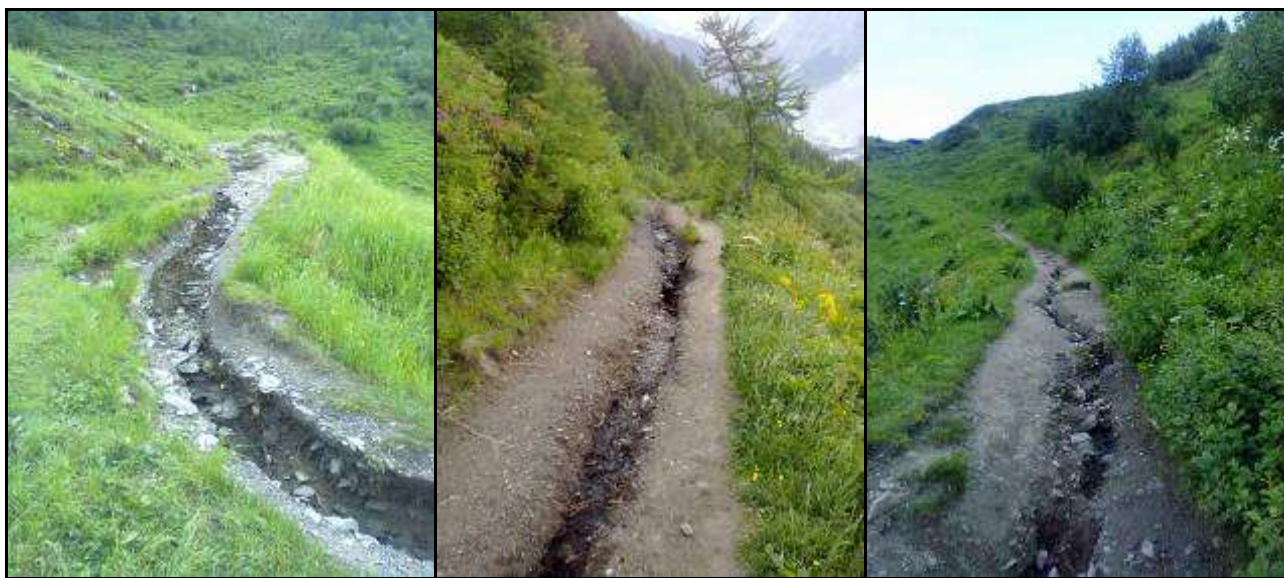
Segnalazione n. 9

Località: Leuchey – sentiero per il rifugio Bertone.

descrizione: l'intenso ruscellamento superficiale ha eroso e danneggiato il piano di calpestio del frequentato sentiero.

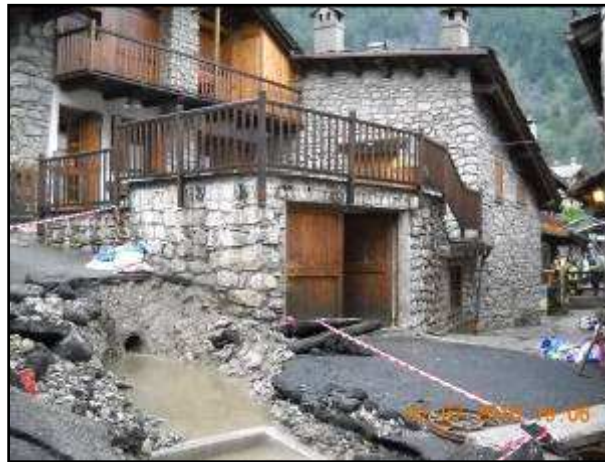
Figura 15

Località: Entrèves

descrizione: l'evento in oggetto ha provocato la rottura della giunzione provvisoria della rete fognaria locale con interessamento di diverse abitazioni limitrofe.

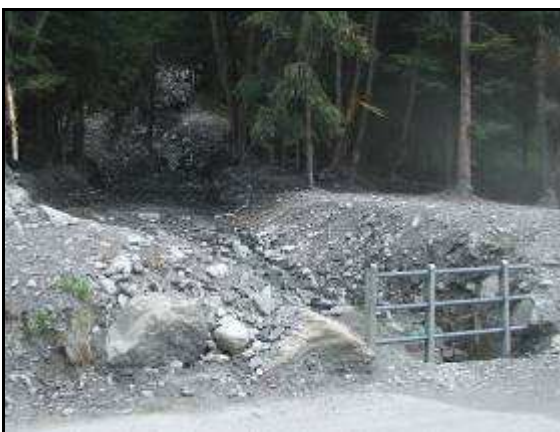
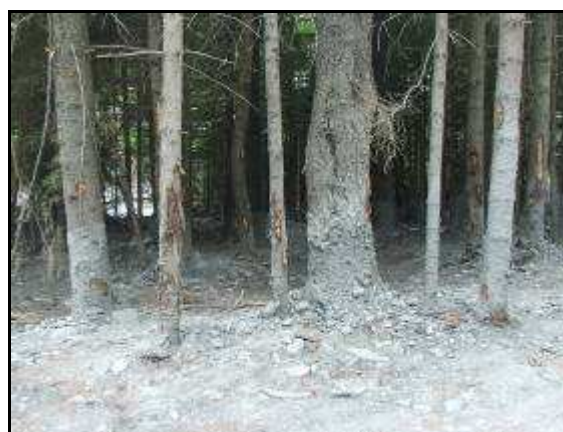
Segnalazione n. 14

Località: Bacino del torrente Coudrey

descrizione: la colata detritica ha interessato la sede viaria della strada per Promise e Forclettaz.

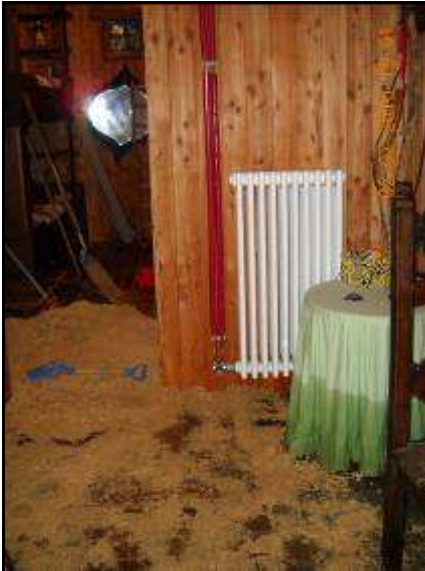
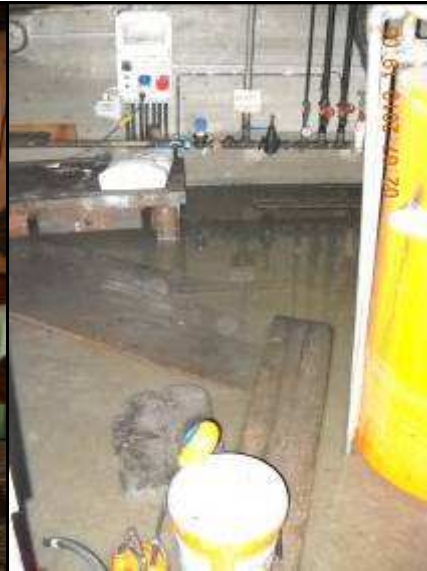
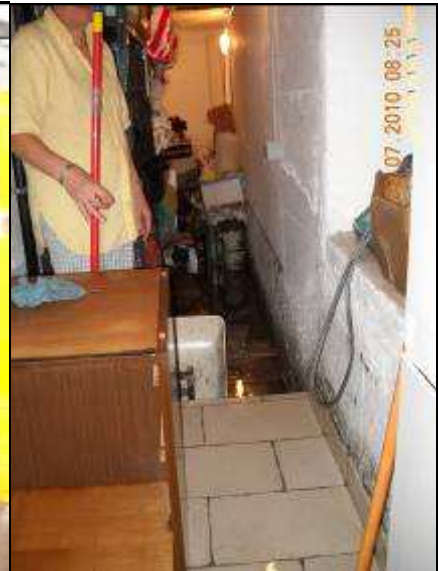
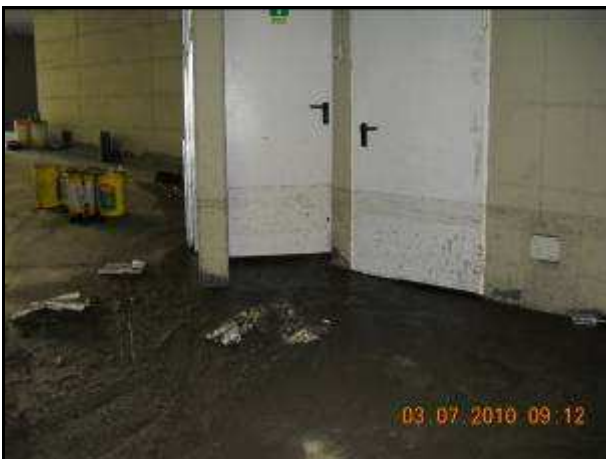
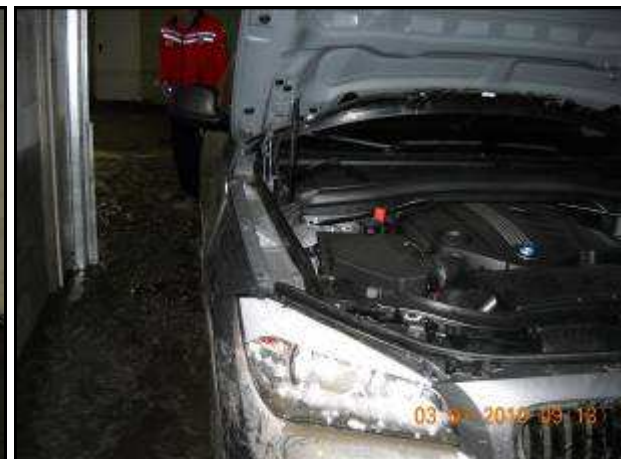
Segnalazione n. 15

Località: Entrève, Dolonne, La Saxe, capoluogo.

descrizione: allagamenti e danneggiamenti segnalati dall'amministrazione comunale raccogliendo i moduli di segnalazione preliminare dei danni compilata a cura di ciascun sinistrato.
