CENTRO FUNZIONALE
REGIONE AUTONOMA VALLE D'AOSTA

Analisi dell'evento alluvionale del 29-30 giugno 2024

Documento redatto a cura dei tecnici del Centro Funzionale della Valle d'Aosta

Revisione del 25-07-2024

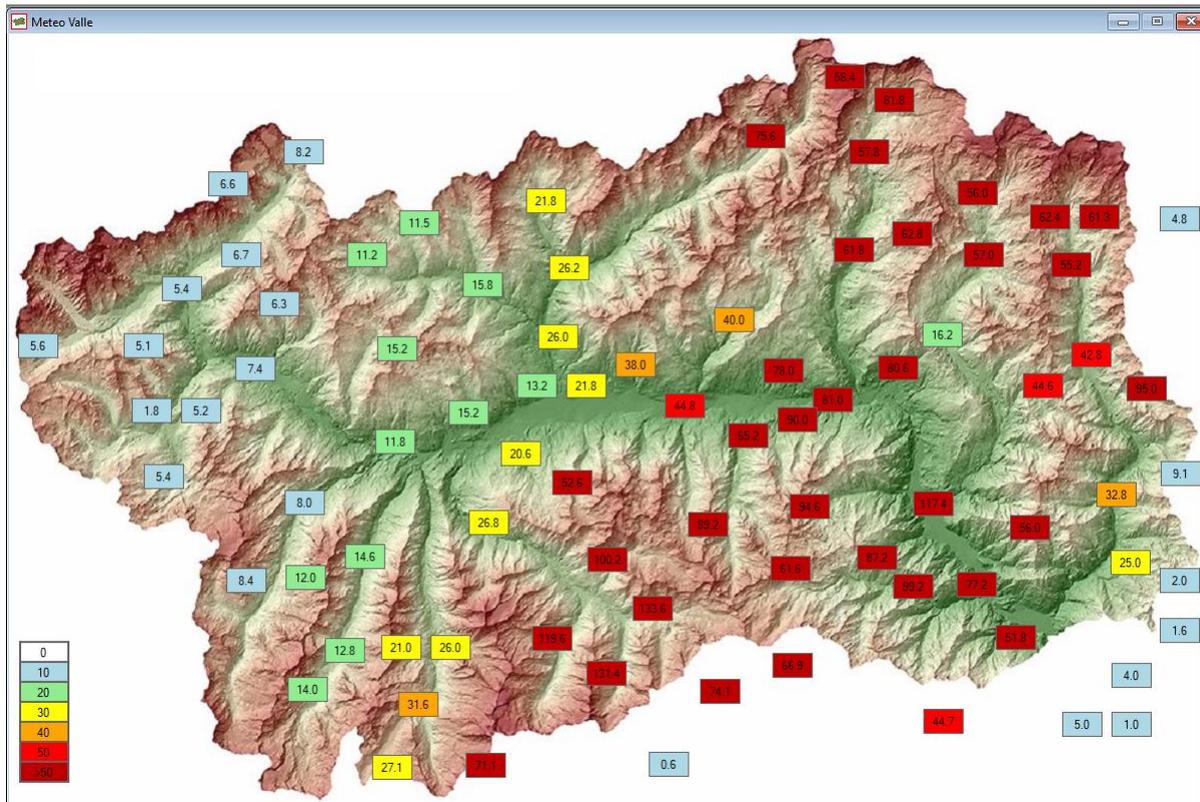
Figura 10 - Pioggia cumulata (in mm) registrata sui pluviometri valdostani della Regione Valle d'Aosta (e alcuni piemontesi, Arpa Piemonte) in 24 ore, corrispondenti a tutto il 29 giugno.

Il risultato, relativamente alle precipitazioni registrate dai pluviometri è quello di figura 10, in cui è evidente che il flusso più intenso ha interessato una striscia che da Cogne (133.6 mm a Lillaz) raggiunge Cervinia (81.8 mm). Con la traslazione di tutta la saccatura verso Est, le celle convettive formatesi successivamente, indicativamente dopo le 19UTC, hanno gradualmente cessato di interessare l'asse Cogne – Valtournenche e sono passate verso la zona B, quindi all'incirca verso Champorcher – Ayas e poi Pont-Saint-Martin – Gressoney-Saint-Jean.

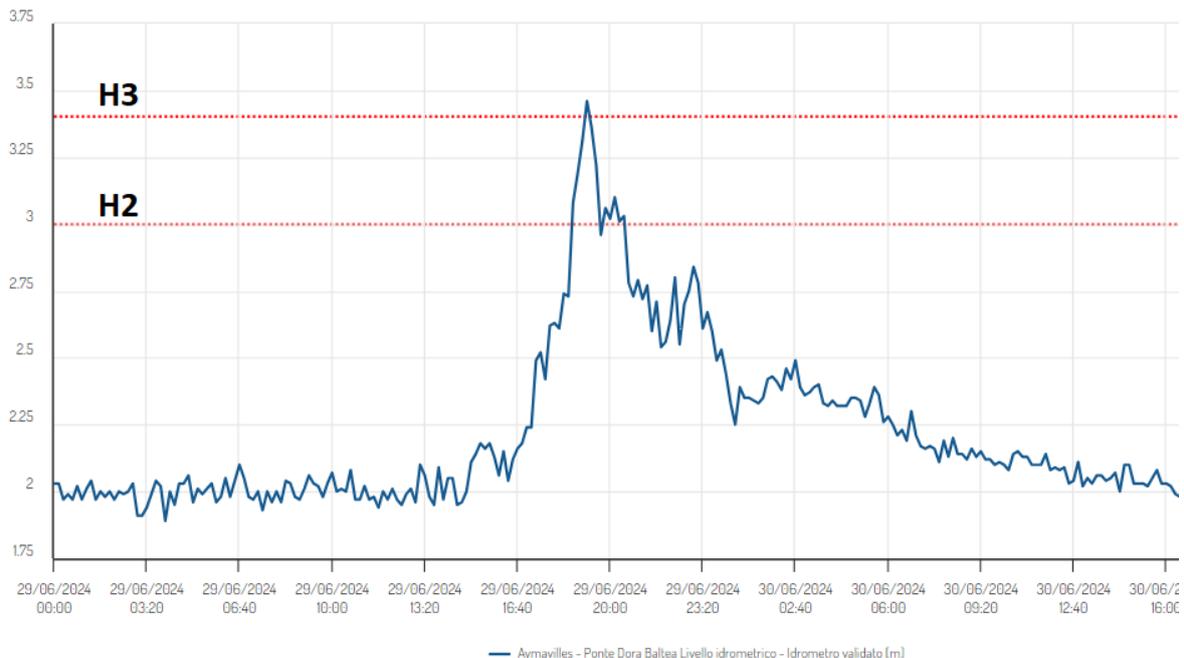
Andamento dei livelli idrometrici [m] registrati alla stazione di Aymavilles

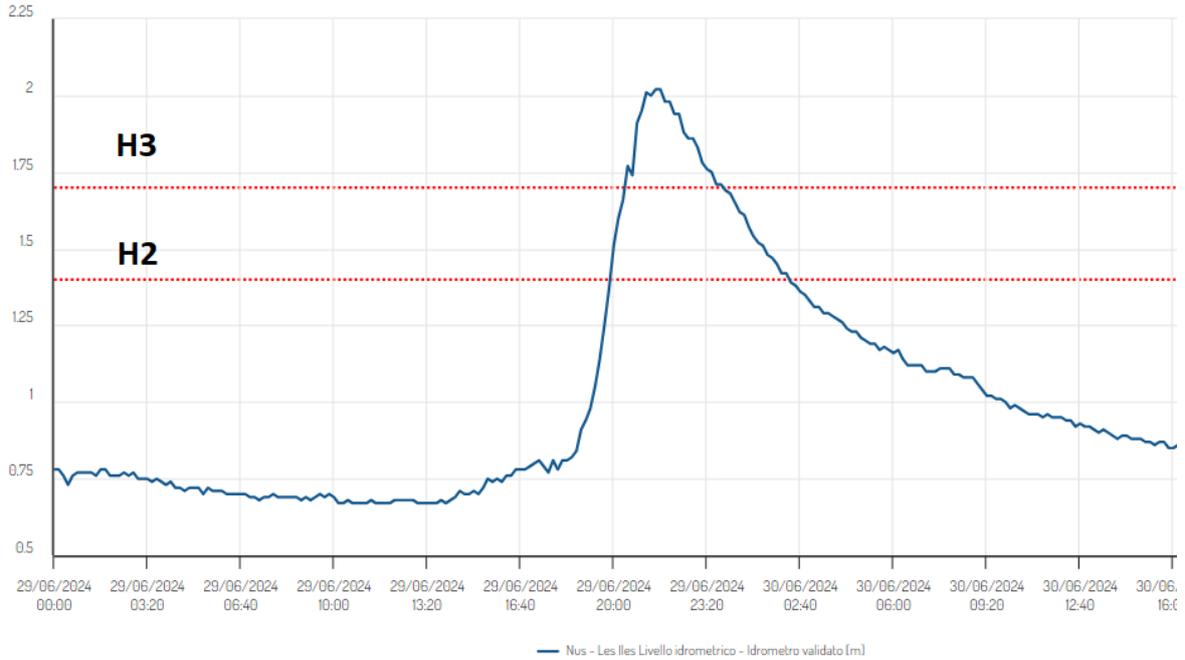
Andamento dei livelli idrometrici [m] registrati alla stazione di Nus

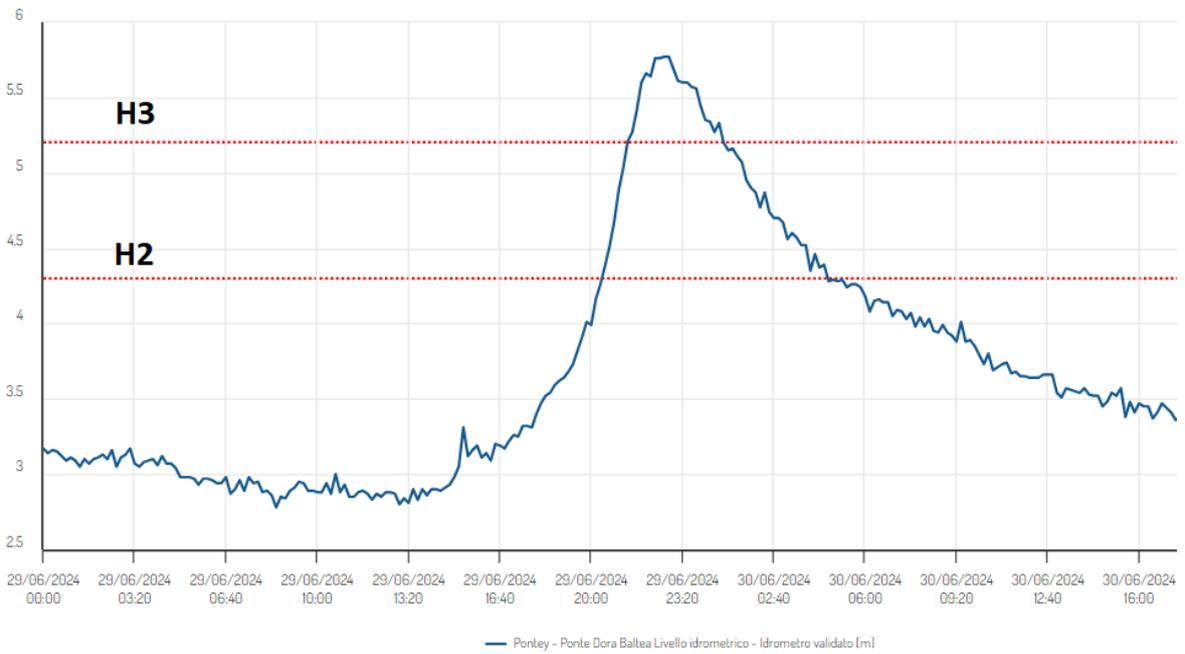
Andamento dei livelli idrometrici [m] registrati alla stazione di Pontey

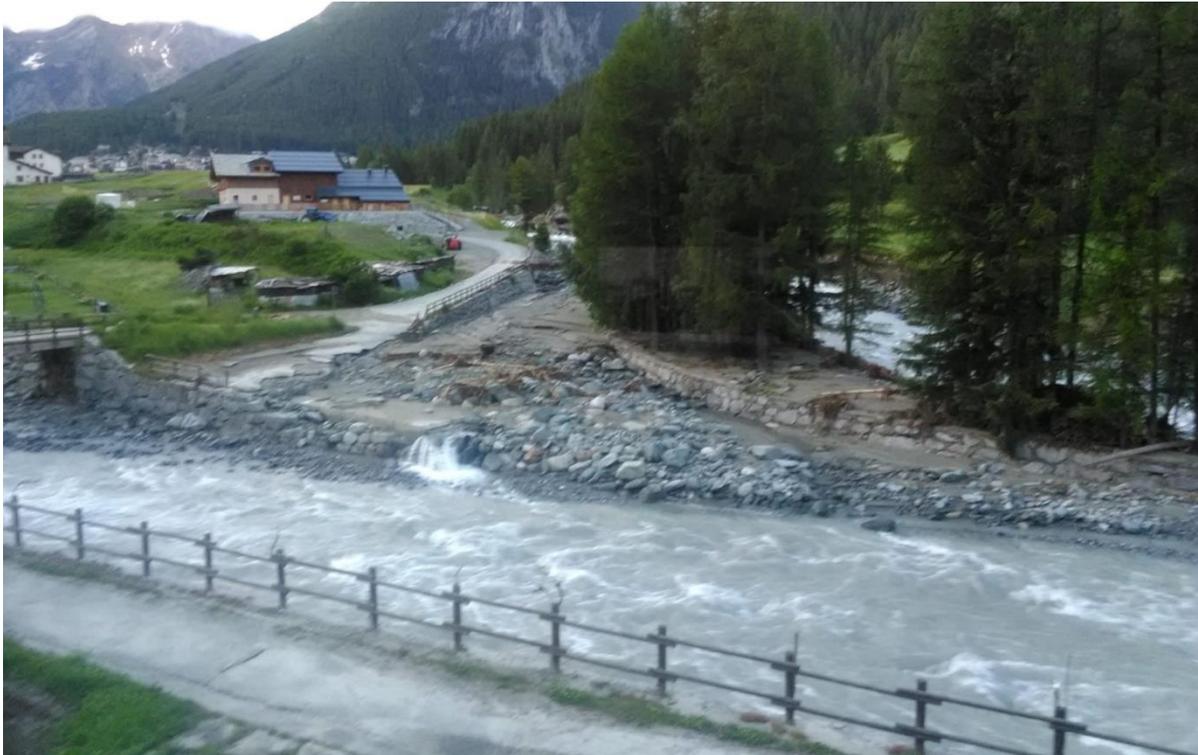
Confluenza t. Valnontey – Urtier abbandonata.

Applicando la regionalizzazione delle portate all'ultima stima delle portate realizzata a Cogne – Cretaz, a valle della vecchia confluenza Urtier -Valnontey **il tempo di ritorno della portata della piena è di 1000 anni**.

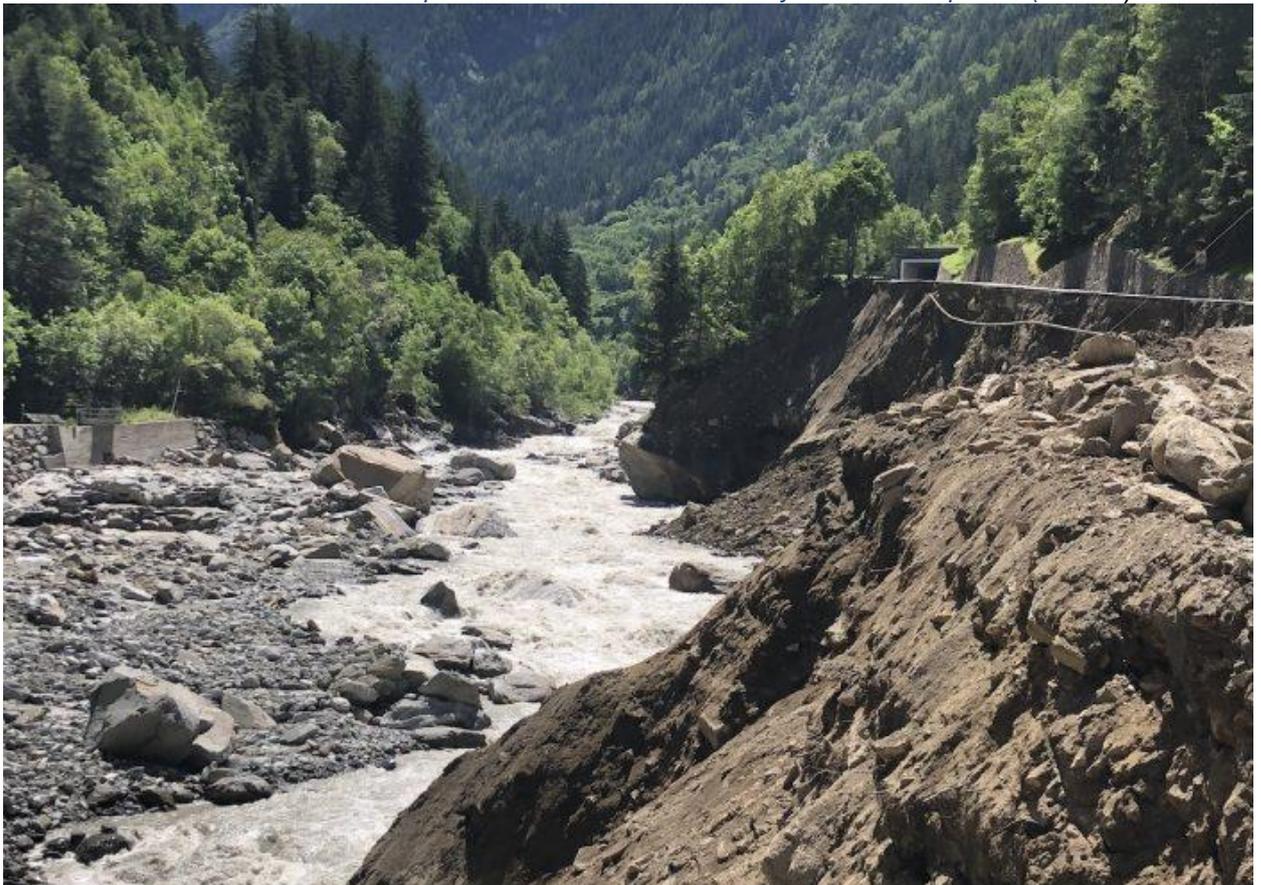
Vista di dettaglio. Erosione totale di un tratto della sponda sinistra idr. Del T. Grand-Eyvia. S.R. 47 asportata (ID 3722)

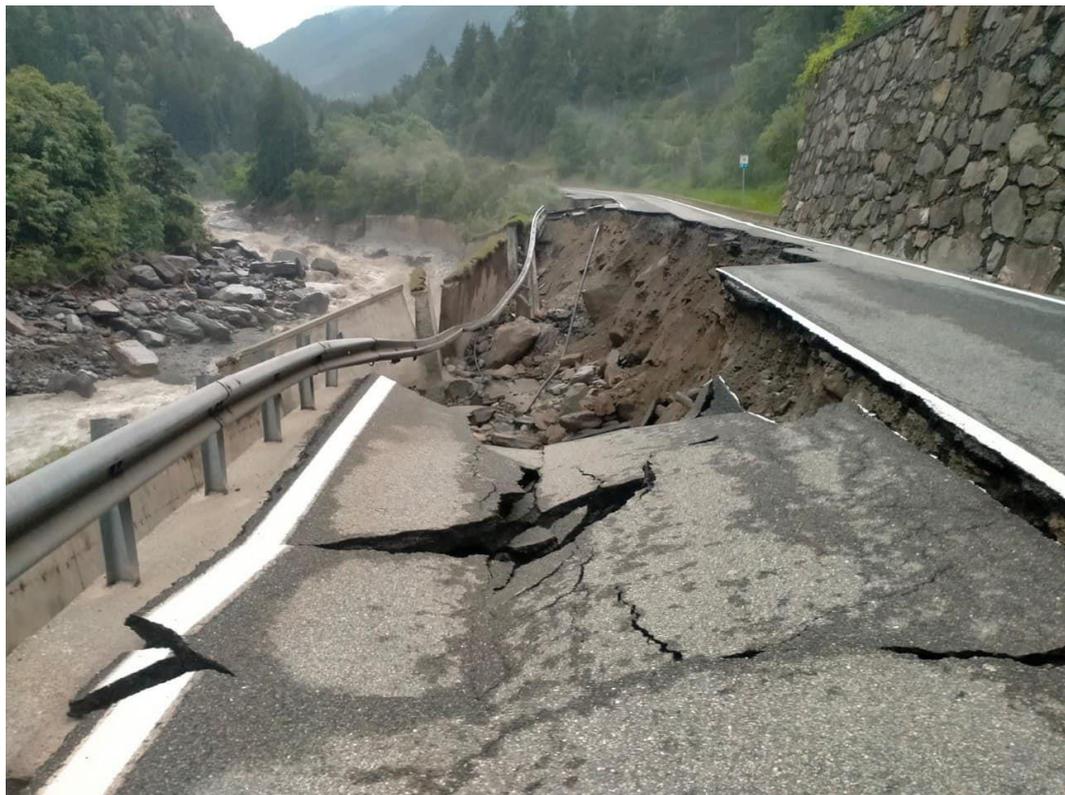
Cedimento di un tratto della S.R. 47 in località Chevril (ID 3722)

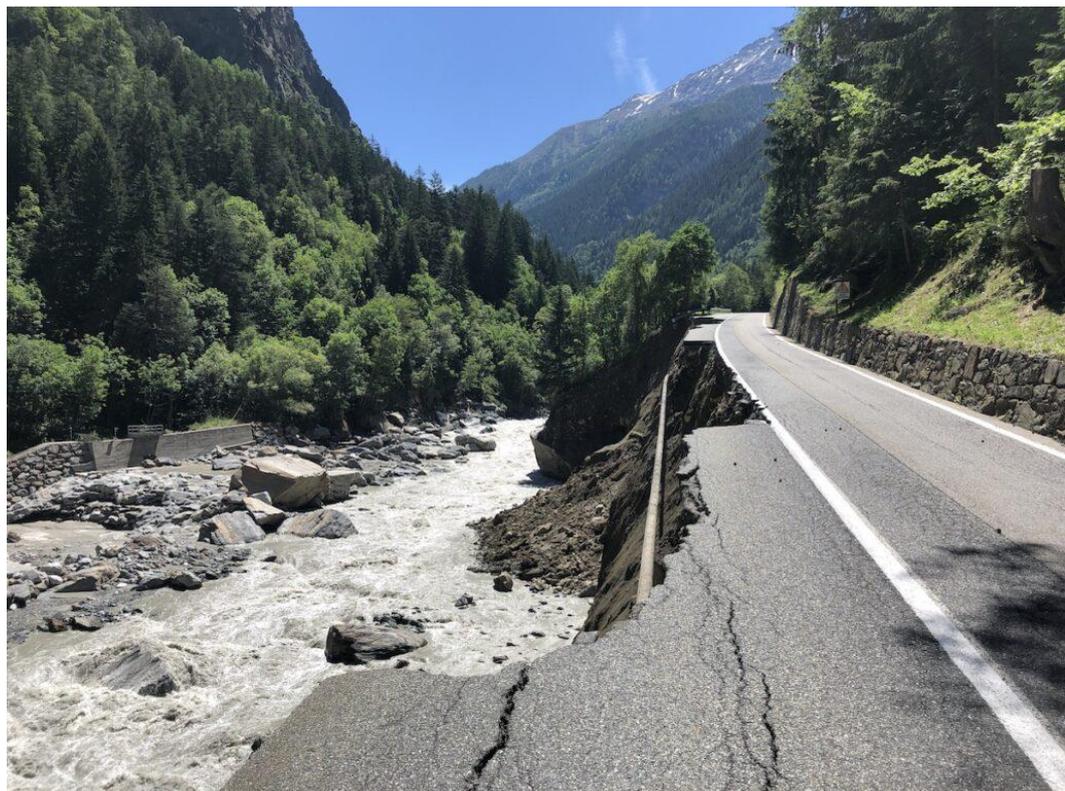
Cedimento di un tratto della S.R. 47 in località Chevril (ID 3722)

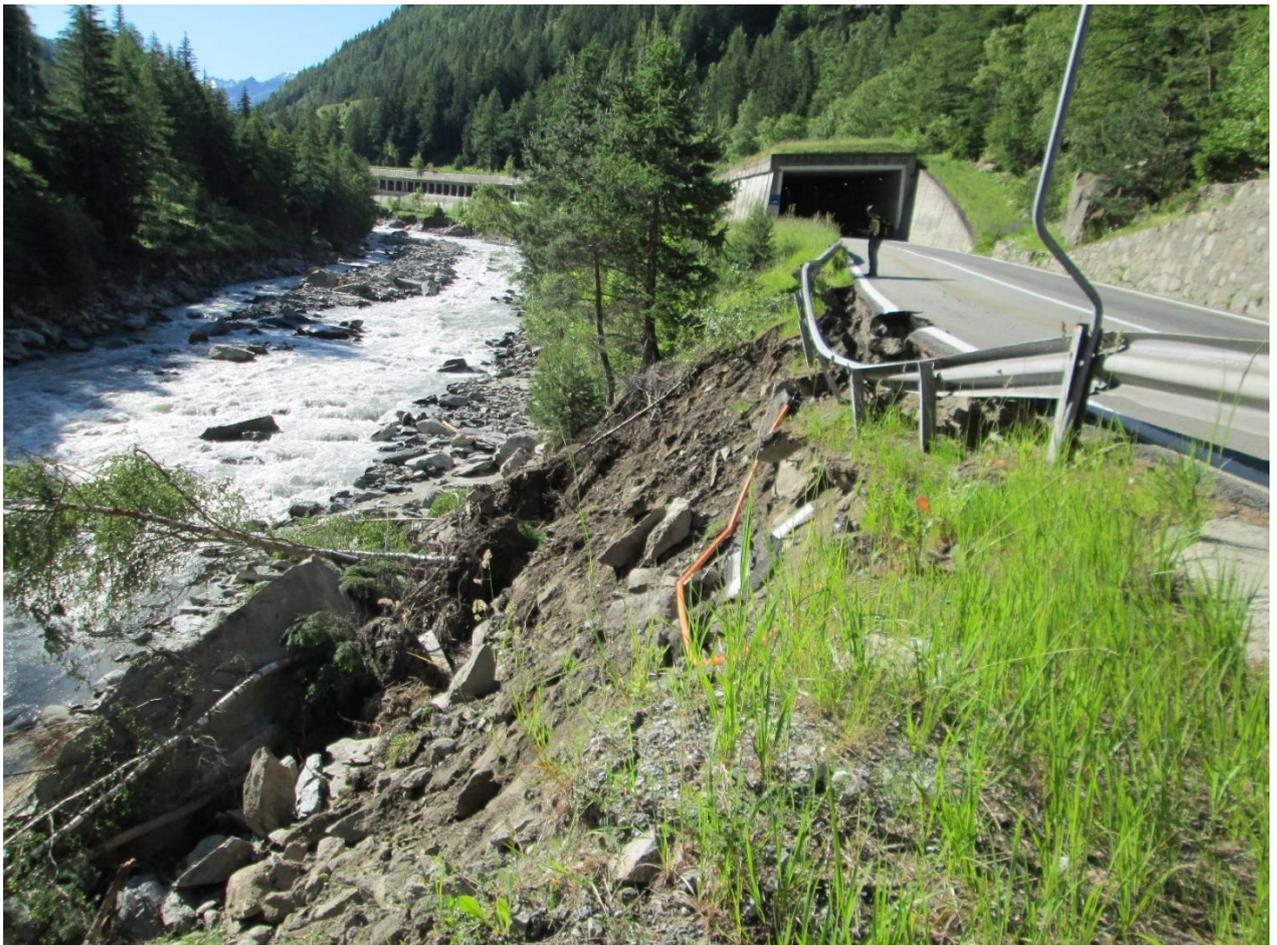
S.R. 47 km 15+000 SR 47 a valle paravalanghe Sisoret (ID 3852)

Cedimento di un tratto della carreggiata della S.R. 47 a seguito dell'erosione spondale del T. Grand-Eyvia (ID 3852)

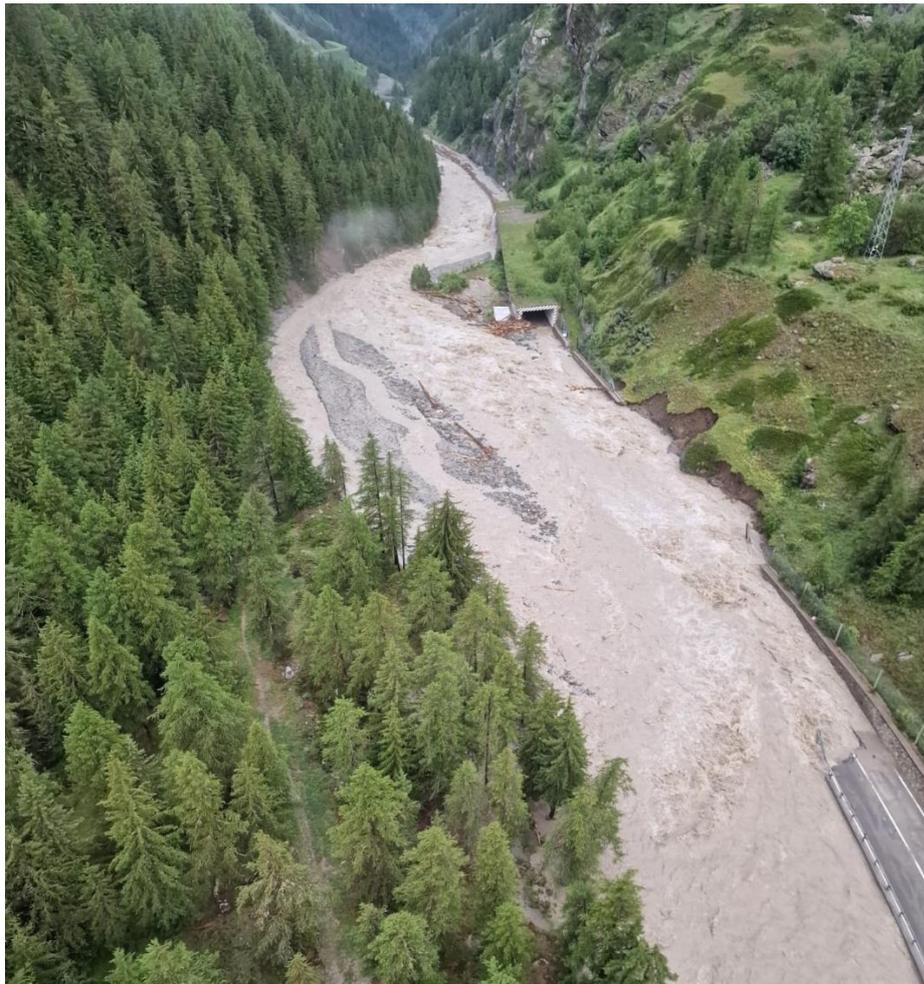
S.R. 47 Km 16+900 presso Paravalanghe di Lexert (ID 3852)

Esondazione ed erosione del T Grand-Eyvia con asportazione totale di circa 200 m della S.R. 47 (ID 3852)

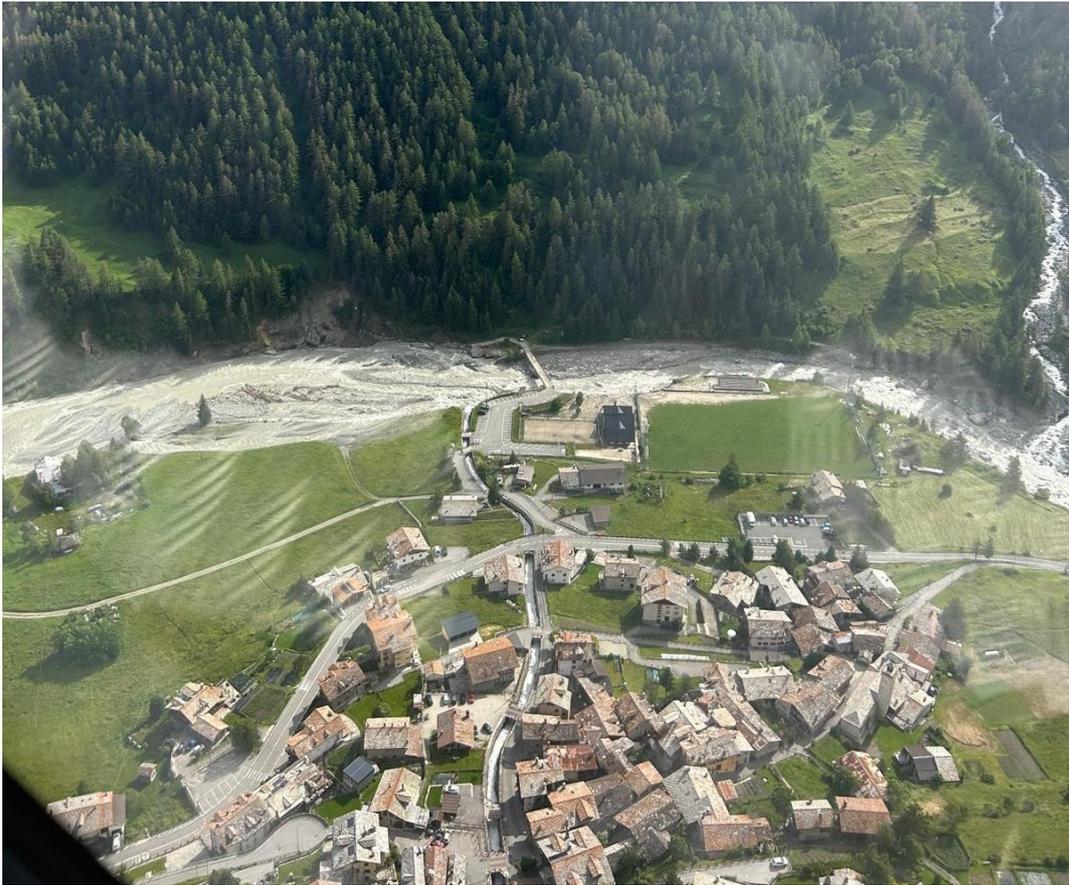
EPINEL (ID 3872)

Vista da elicottero dell'abitato di Epinel con il tratto del T. Grand-Eyvia andato in erosione spondale ed esondazione (ID 3872)

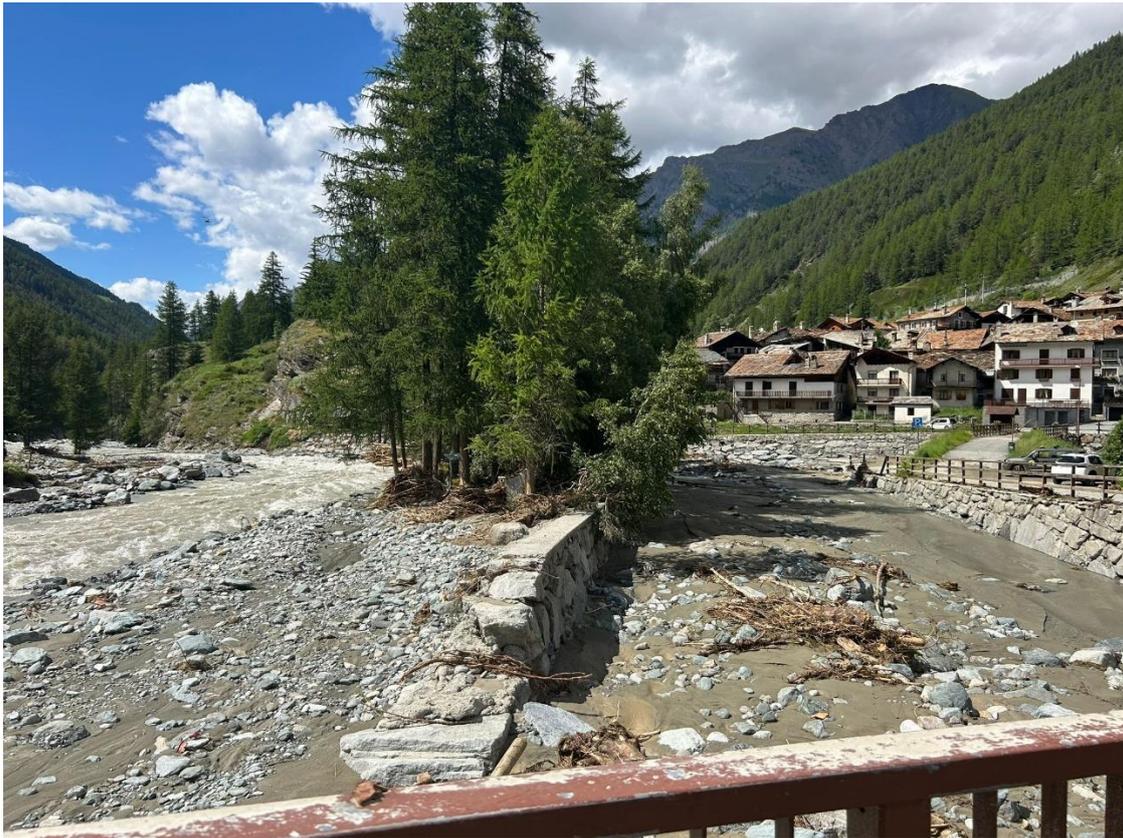
CRETAZ (ID 3875)

Confluenza tra il T. Grand-Eyvia e del T. Valnontey con cambio di percorso del T. Valnontey ed asportazione del ponte e della strada poderale in sinistra (ID 3875).

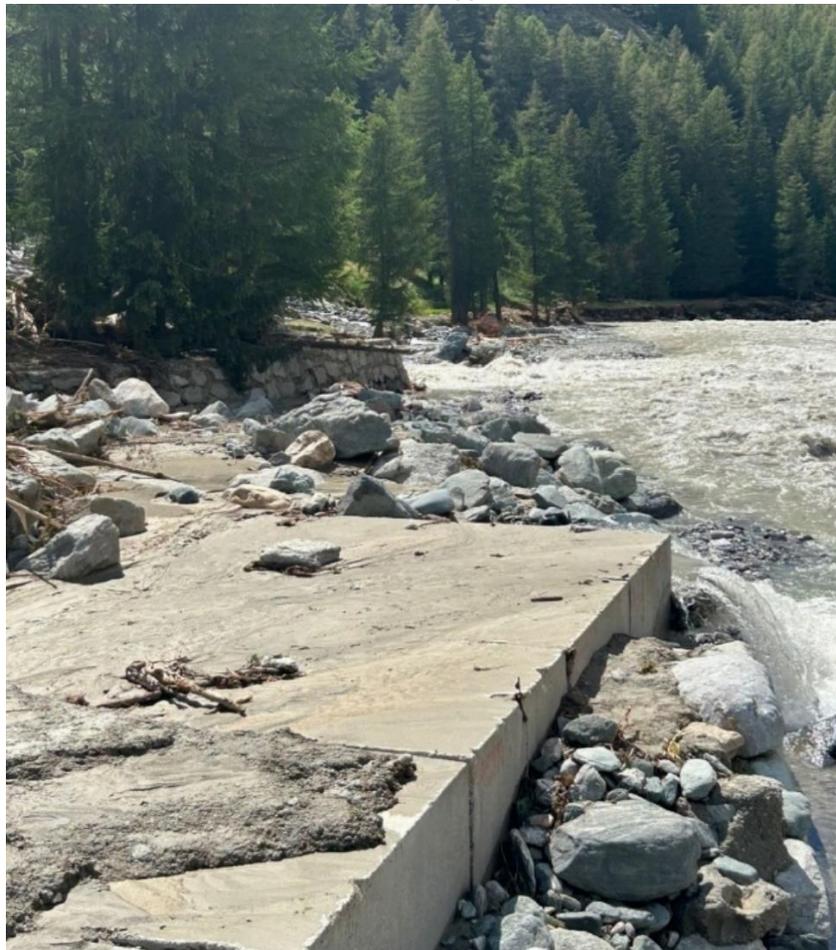
Dettaglio del punto ove è stata asportata la stazione idrometrica del Centro Funzionale Regionale (ID 3875)

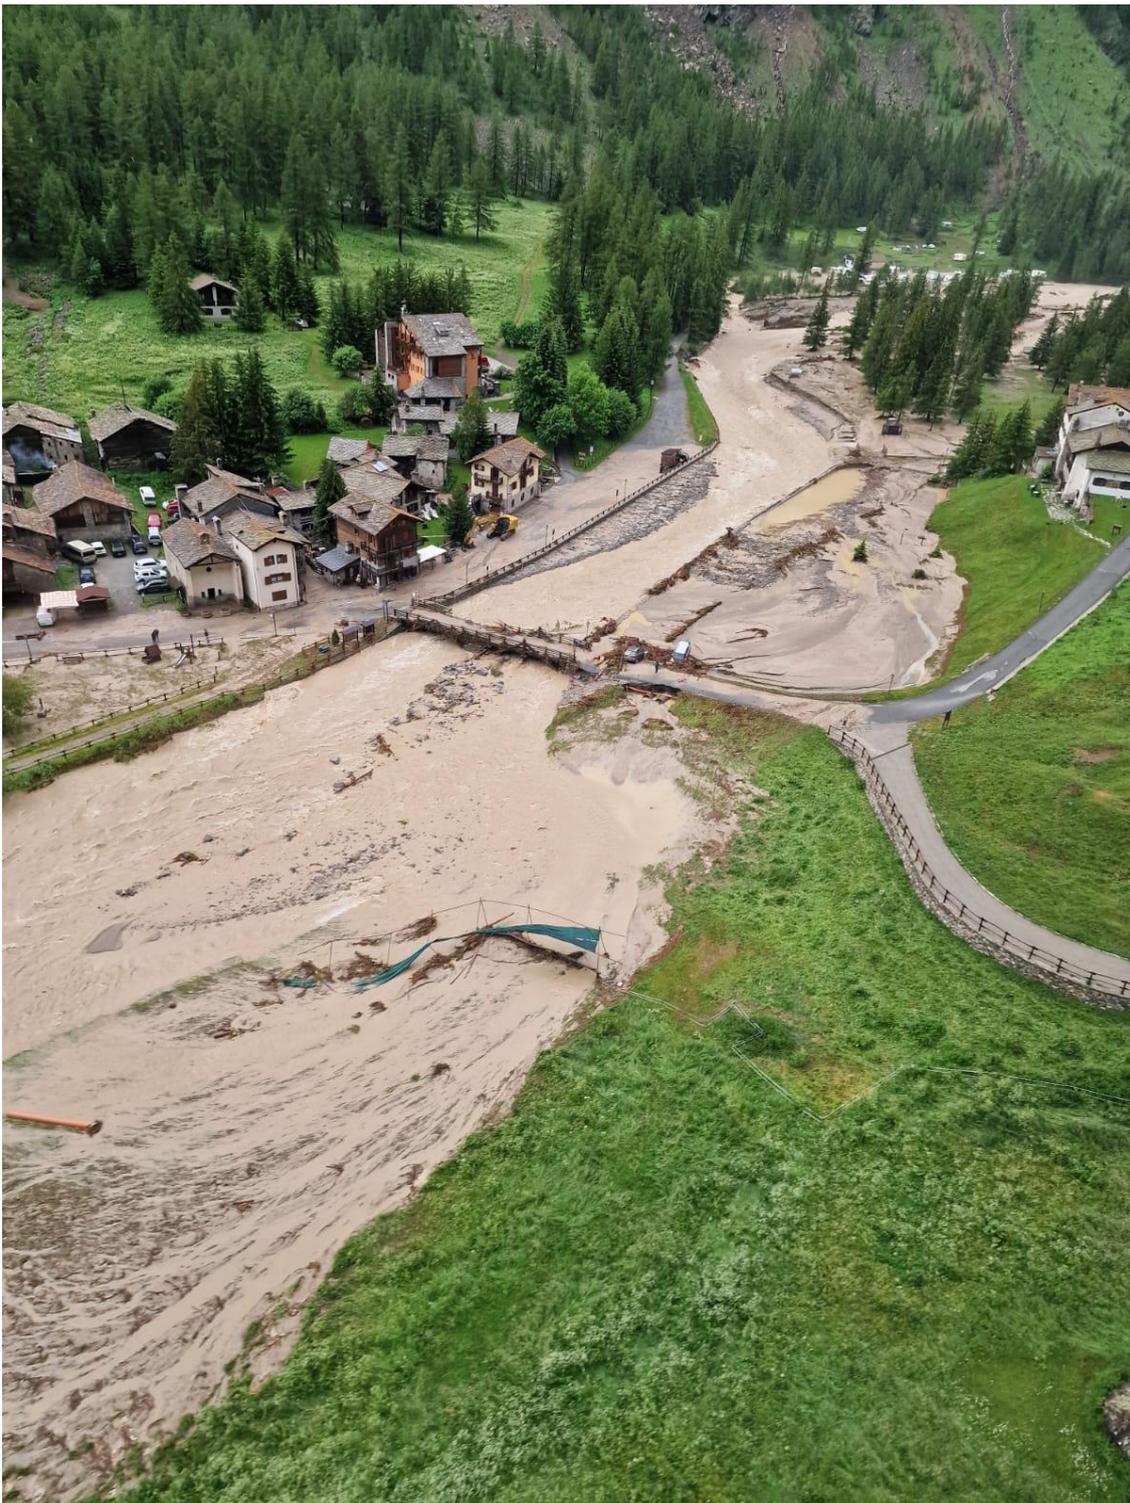
VALNONTHEY

Vista da elicottero dell'abitato di Valnontey allagato dall'omonimo torrente in piena.

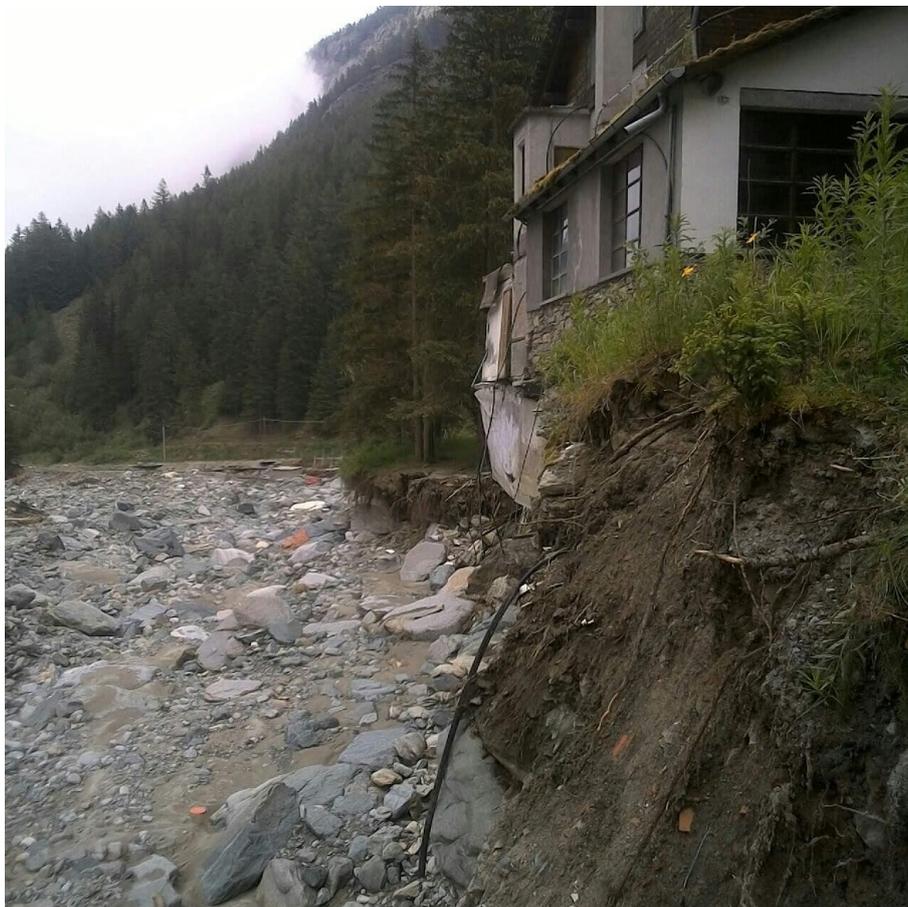
Edificio non residenziale in località Bouvaz (ID 3917)

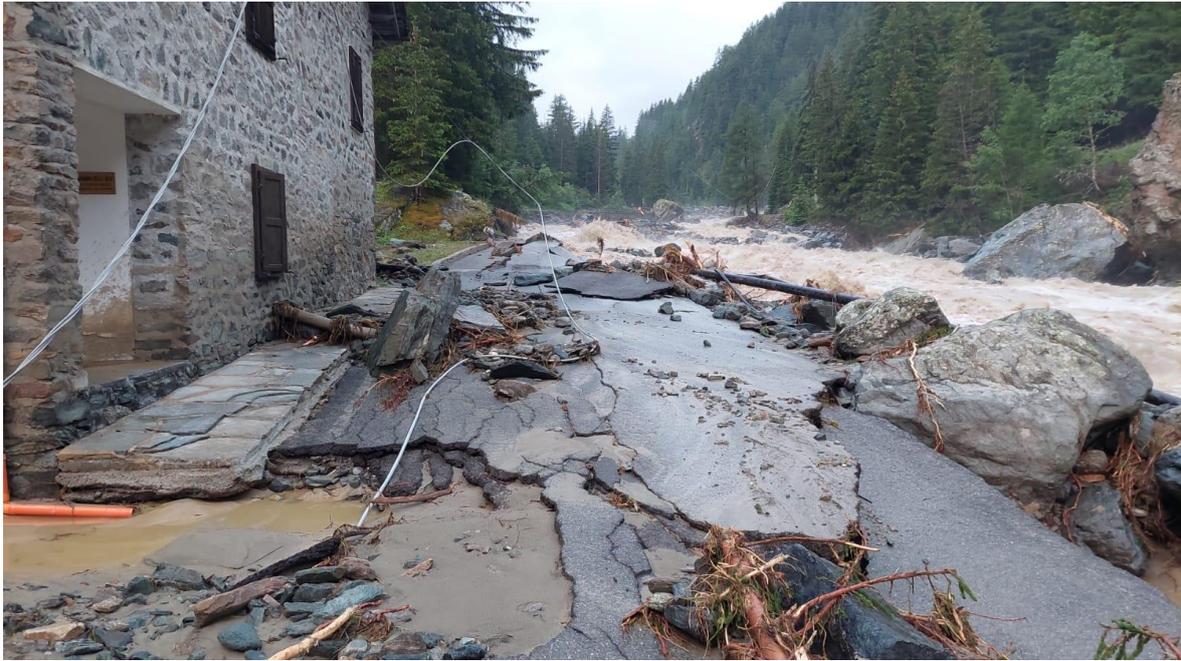
Erosione spondale del T. Valnontey con asportazione della strada nei pressi di un edificio.

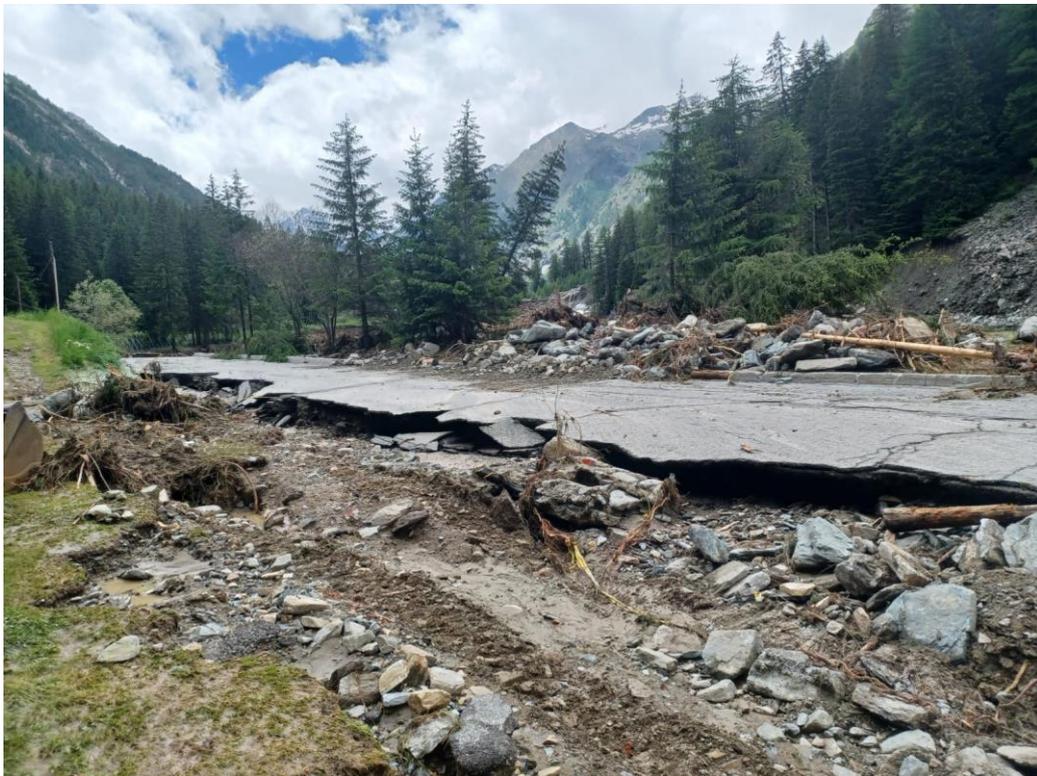
Tratto della strada della Valnontey completamente distrutti dalla piena del torrente Grand-Eyvia.

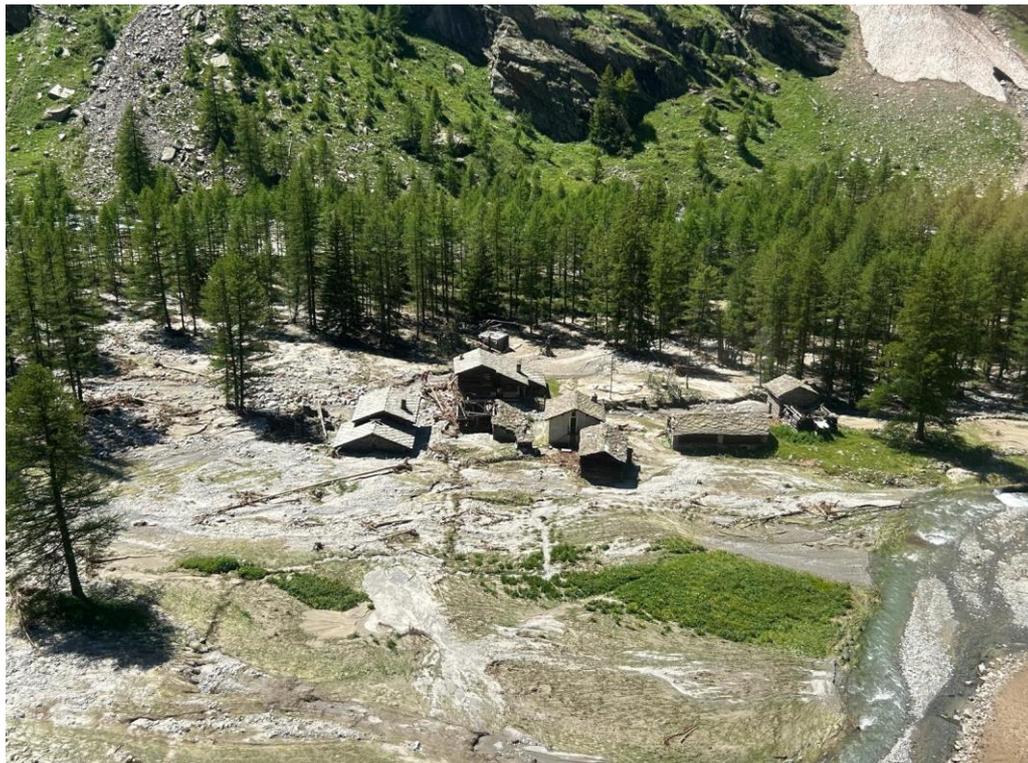
Vista dei fabbricati siti in località Valmianaz gravemente danneggiati dall'esondazione del T. Valnontey

Cogne	Valmiana	3980	La piena del T. Valnontey ha provocato danni profondi al Villaggio di Valmiana il quale è stato invaso da detriti. Edifici distrutti e ricoperti di fango e detrito con trasporto di alberi abbattuti.
Cogne	A monte di Valmiana	3981	Una colata detritica ha interrotto il sentiero nella parte alta della Valnontey. Il ponte esistente è stato asportato.
Cogne	Valnontey	3982	Esondazione del T. Valnontey. Ponte carrabile della pista che si snoda in sinistra idrografica per Prasupia è stato danneggiato (spalle erose).
Cogne	Prasupia	3983	Esondazione del T. Valnontey. Interrotta pista carrabile in sinistra idrografica. Il ponte carrabile è stato asportato.
Cogne	Fietzelin	3984	Pista carrabile localizzata in sinistra orografica della Valnontey è stata interrotta da una colata detritica innescatasi lungo una piccola incisione.
Cogne	Fietzelin	3985	Pista carrabile localizzata in sinistra orografica della Valnontey è stata interrotta da una colata detritica innescatasi lungo una piccola incisione priva di toponimo.

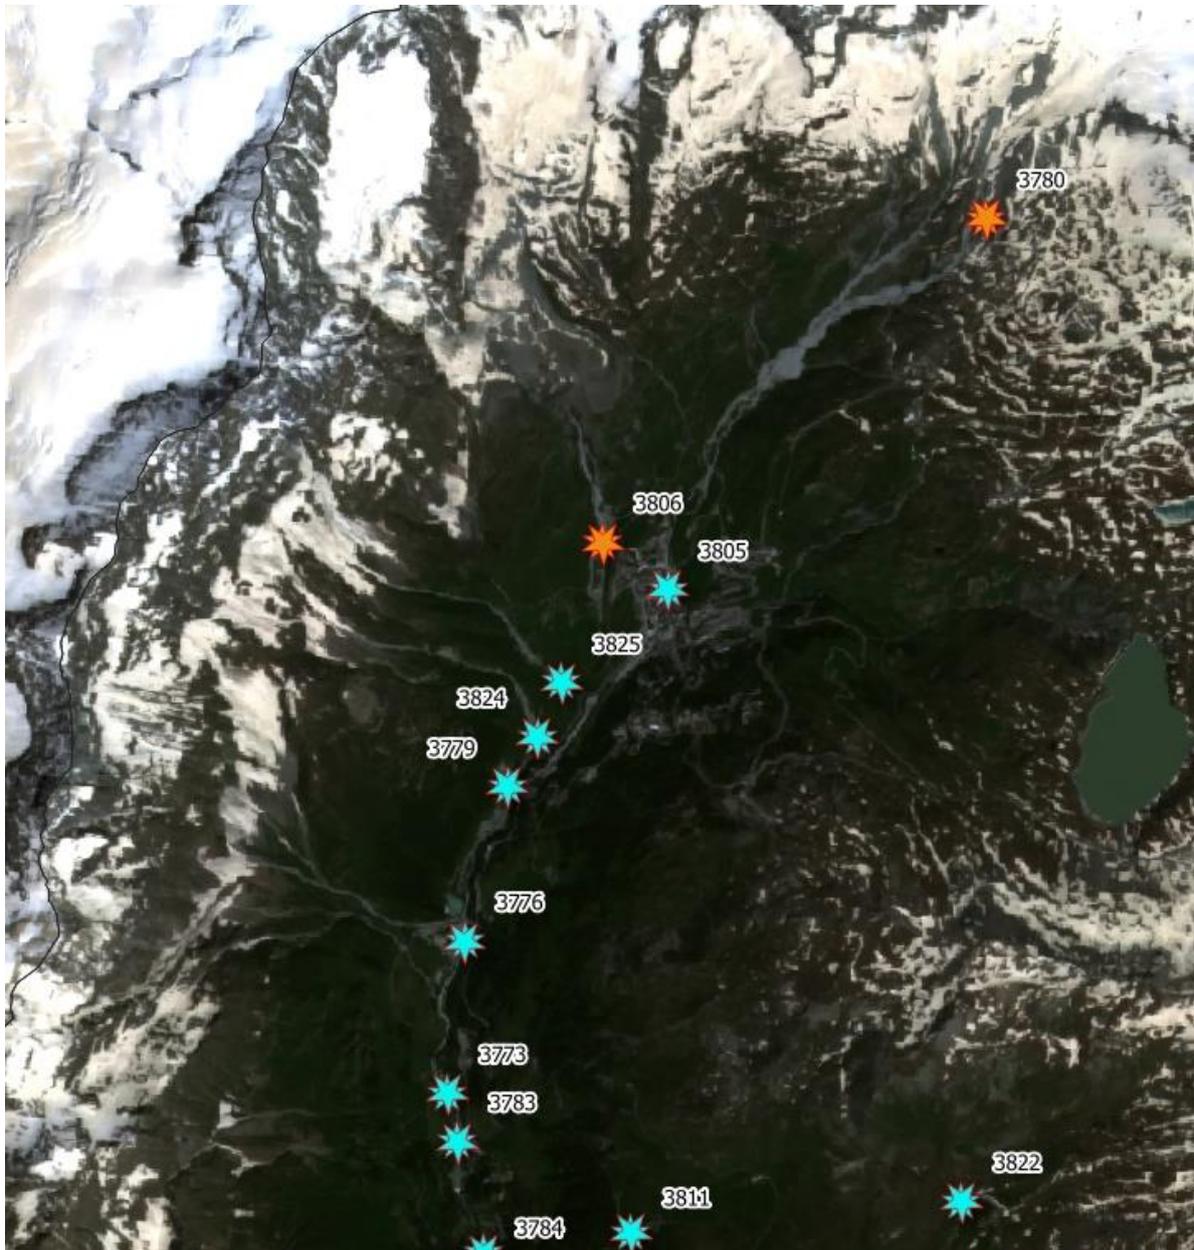
Fenomeni erosivi lungo il T. Monte Cervino, nicchia di distacco della frana in ambiente morenico (ID 3780) parte dei dissesti nel comune di Valtournenche Cretaz (Agg. 07-07-24).

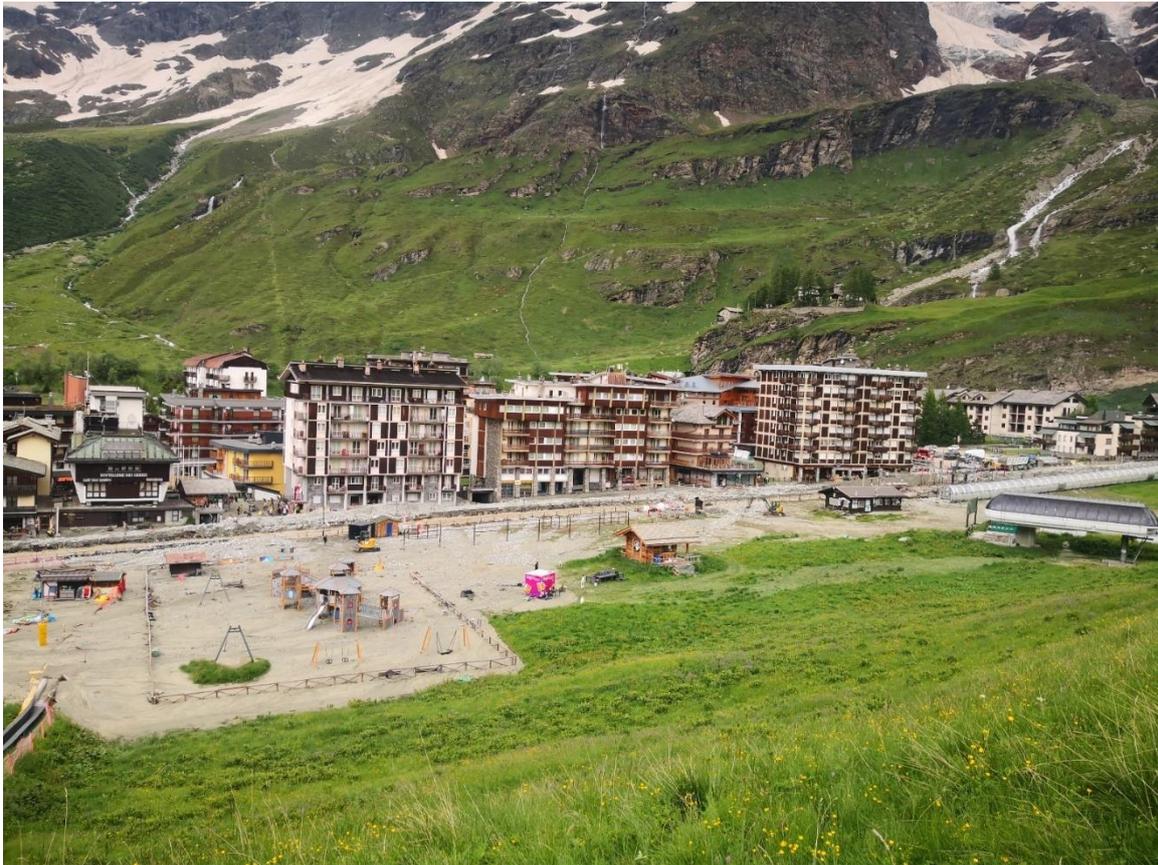
Vista da E dell'abitato di Breuil Cervinia colpito dalla piena del Torrent du Mont-Cervin (ID 3805)

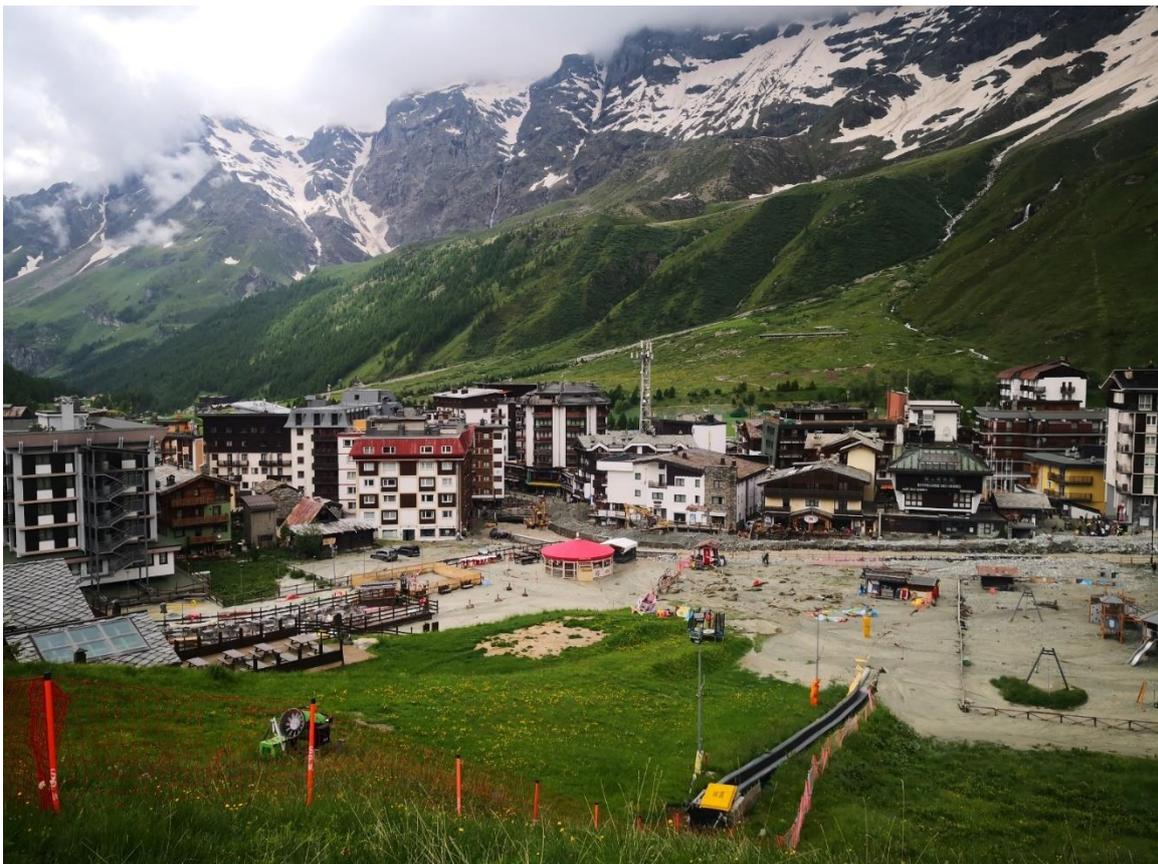
Altra vista sempre da E dell'abitato e della fascia prativa invasa dalle acque (ID 3805).

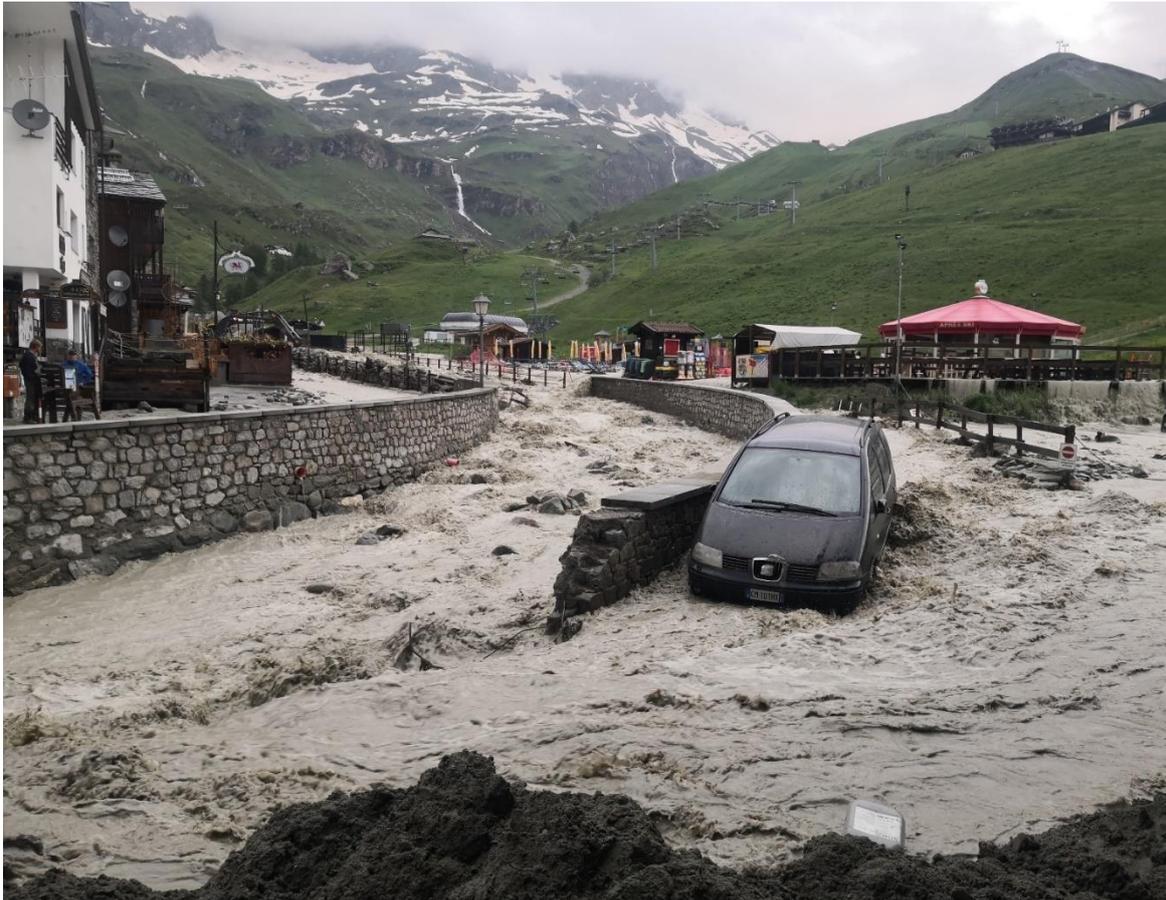
Esondazione del T. Cervino all'interno dell'abitato (ID 3805).
