CENTRO FUNZIONALE
REGIONE AUTONOMA VALLE D'AOSTA

Analisi dell'evento alluvionale del 29-30 giugno 2024

Documento redatto a cura dei tecnici del Centro Funzionale della Valle d'Aosta

Revisione del 25-07-2024

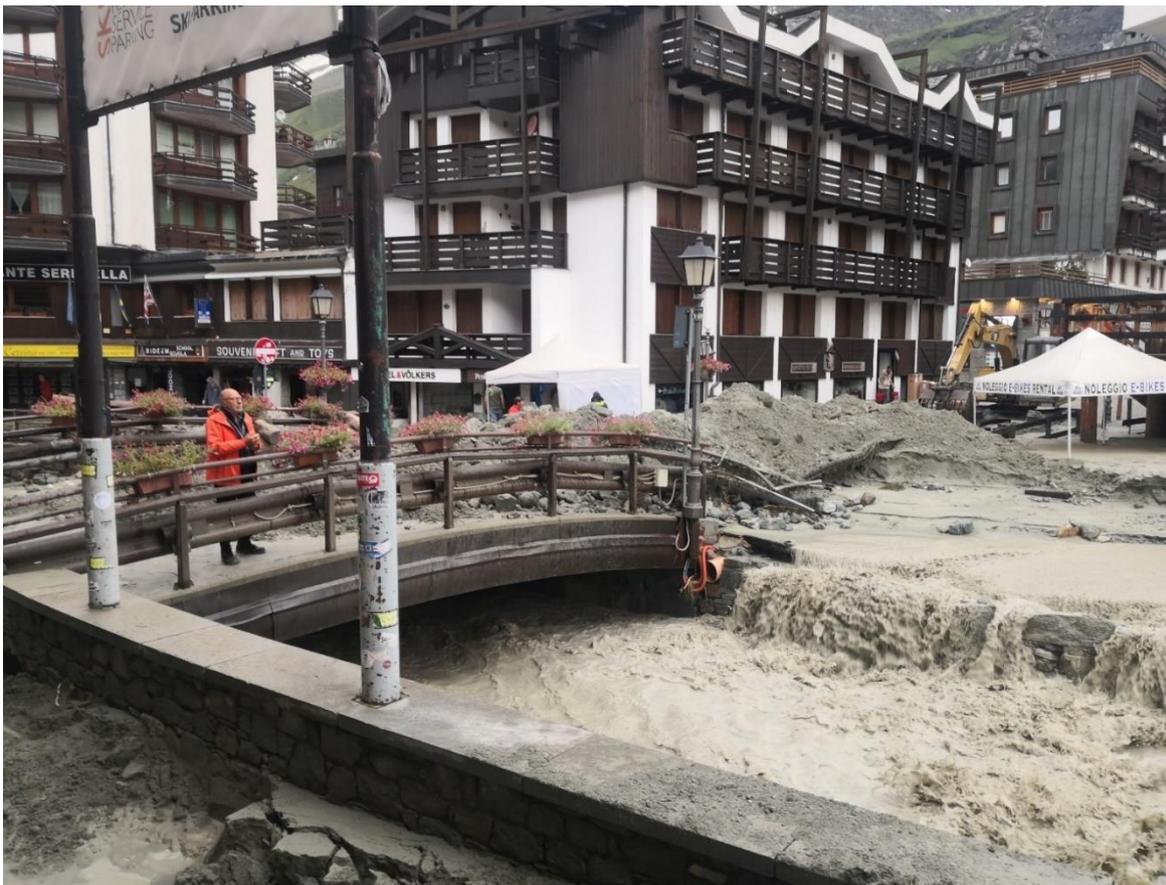
T. Cervino in piena, deposito di materiale solido e operazioni di ripristino del deflusso nell'alveo canalizzato in loc. Breuil Cervinia (3805).

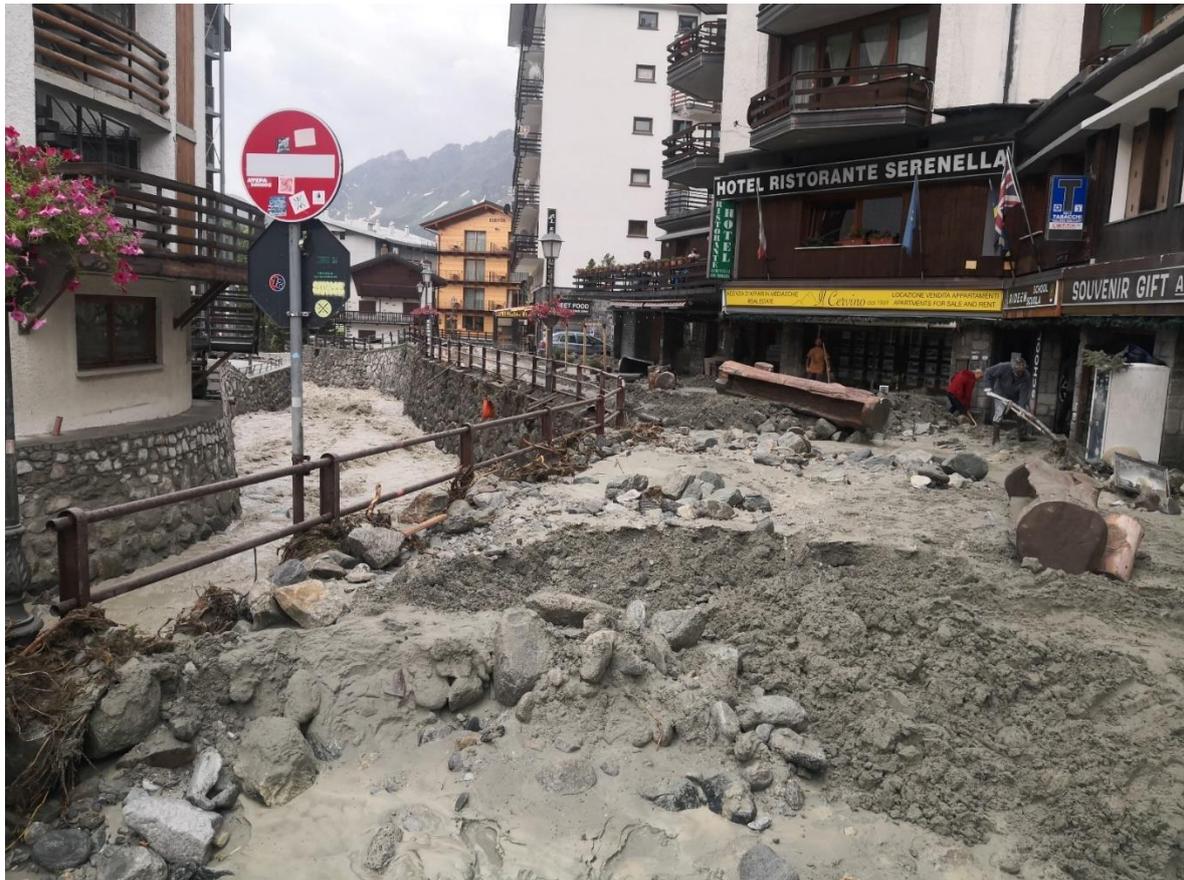
Dettaglio del materiale detritico-fangoso accumulato dal torrente all'interno dell'abitato di Breuil (ID 3805).

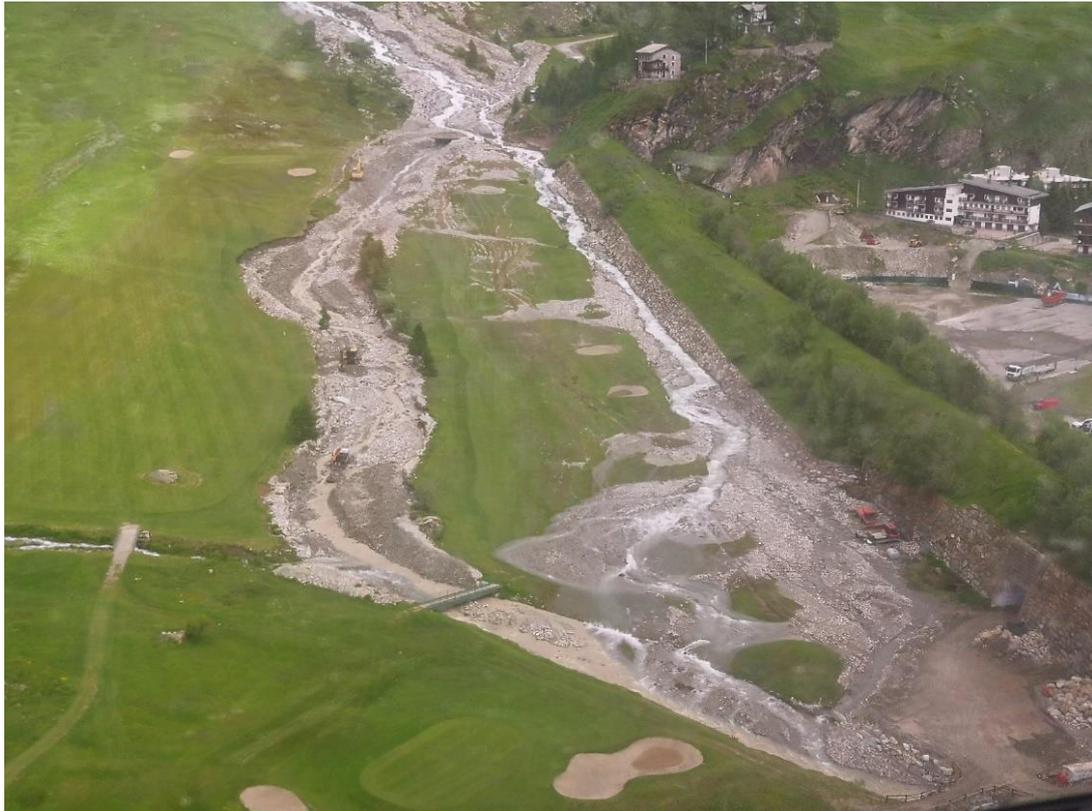
Esondazione del T. Cherillon dietro al vallo paravalanghe. Apertura di un nuovo alveo secondario (ID 3806).

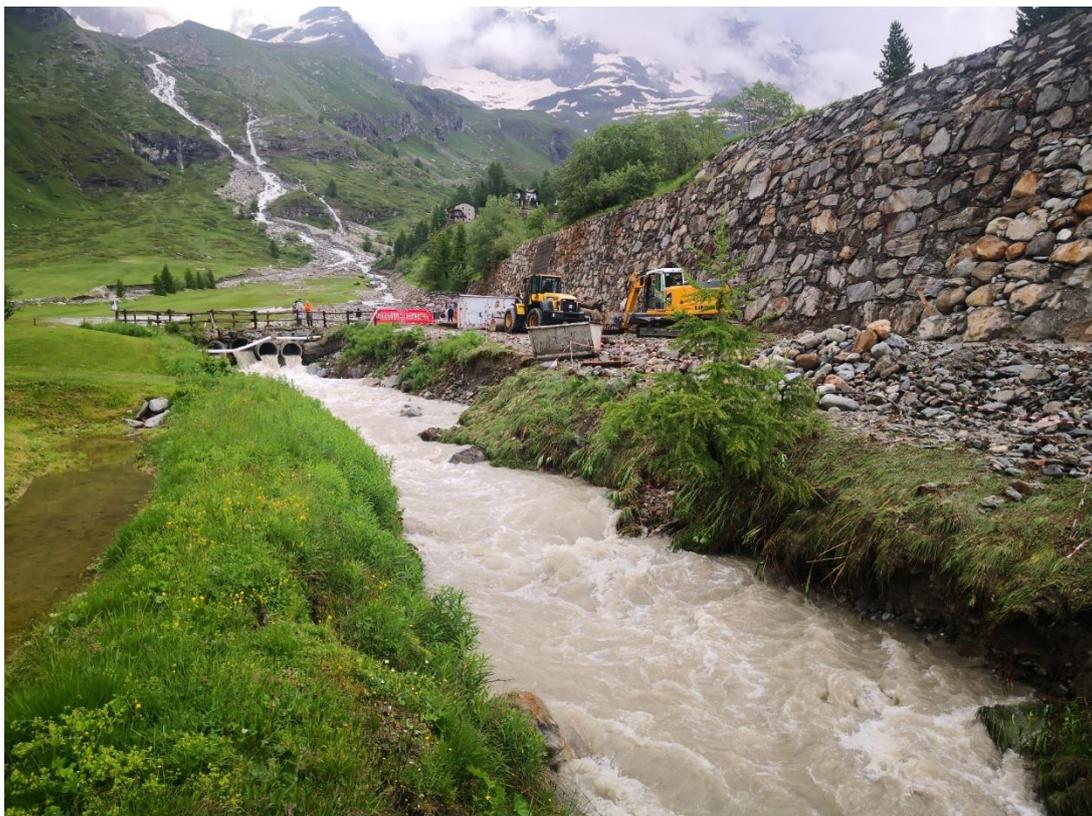
Danni alla strada dietro il rilevato paravalanghe, danni al ponte appena ricostruito sul T. Cherillon, danni gli argini del T. Cherillon, T. Cors e T. Maberger. (ID 3806)

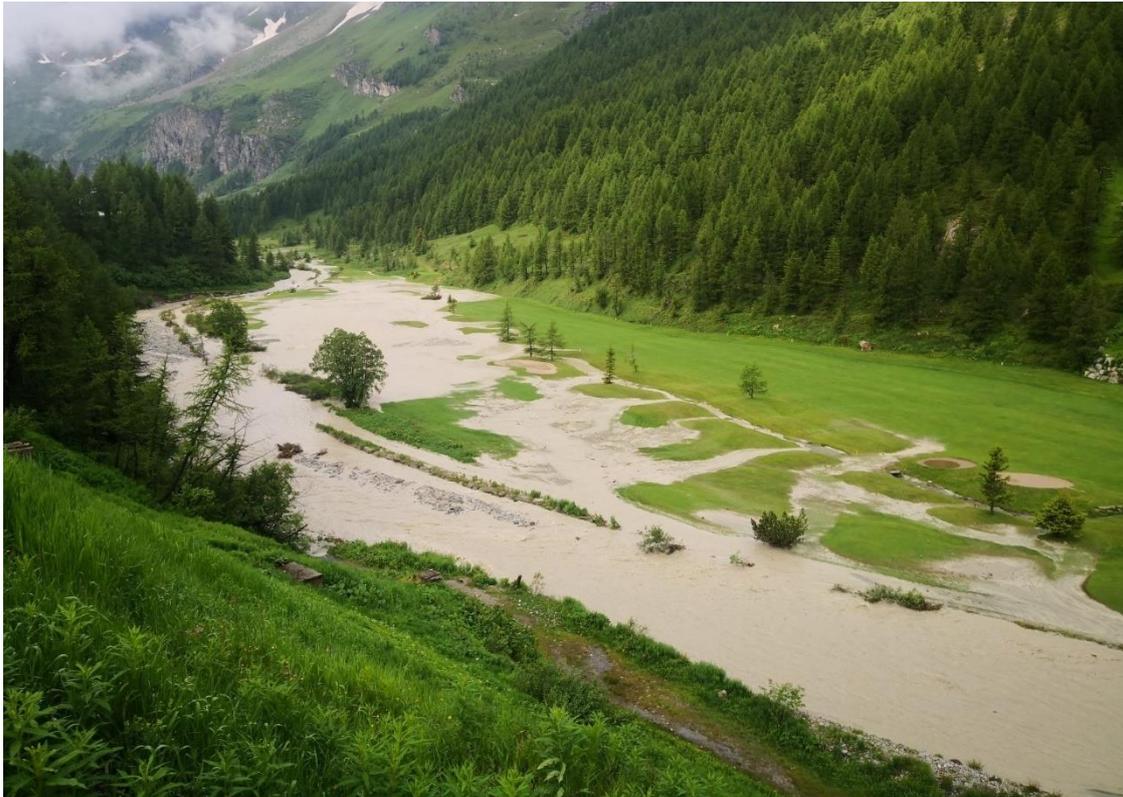
T. Marmore in piena con inondazione Loc. Avouil id dissesto (3779).

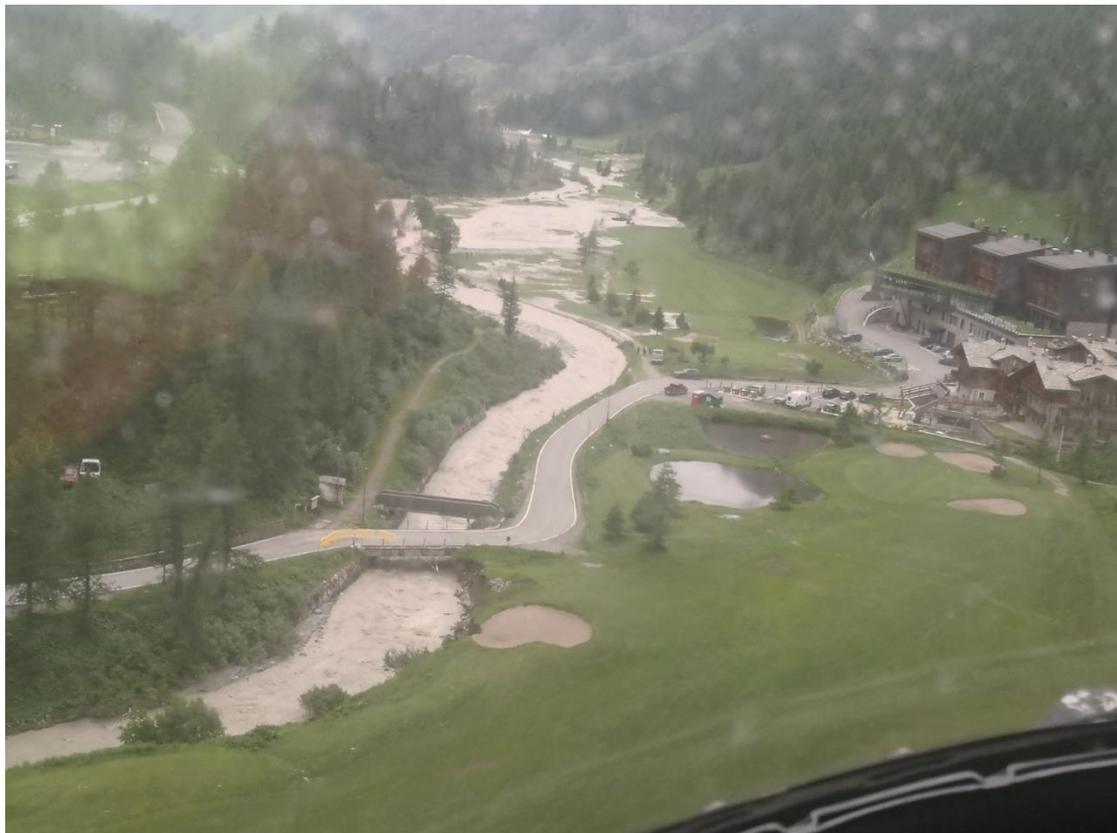
T. Marmore in piena con inondazione Loc. Avouil. Danni al campo da golf completamente allagato da Avouil alla pesca sportiva, danni alla pesca sportiva, erosioni spondali in destra e sinistra, danni al sentiero passeggiata, danni ad un traliccio elettrico in corrispondenza del ponte per Avouil (ID3779).

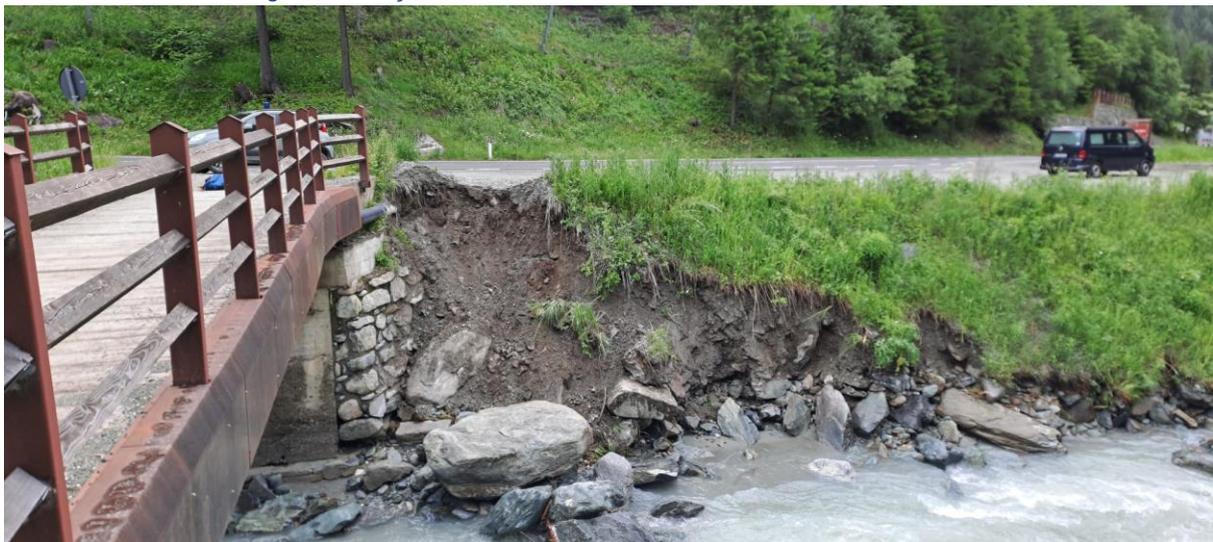
Fenomeno erosivo lungo spalla sinistra ponticello sul T.Evançon.

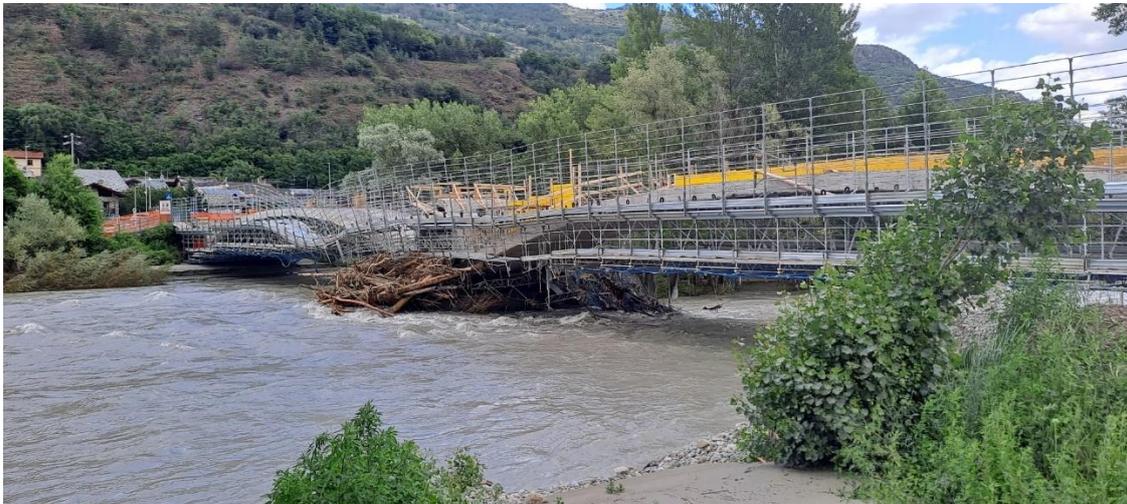
Crollo dei ponteggi installati sul ponte di collegamento tra la S.S.26 e la S.R. di Brissogne (ID 3788)

Brissogne	ponte S.R. e Loc. Plantaz	3788	La Dora è esonata nel tratto compreso tra il ponte di Brissogne e l'immissione del T. Saint-Marcel nella Dora. Si registrano esondazioni in diversi punti. Crollati i ponteggi sotto al ponte in fase di ristrutturazione.

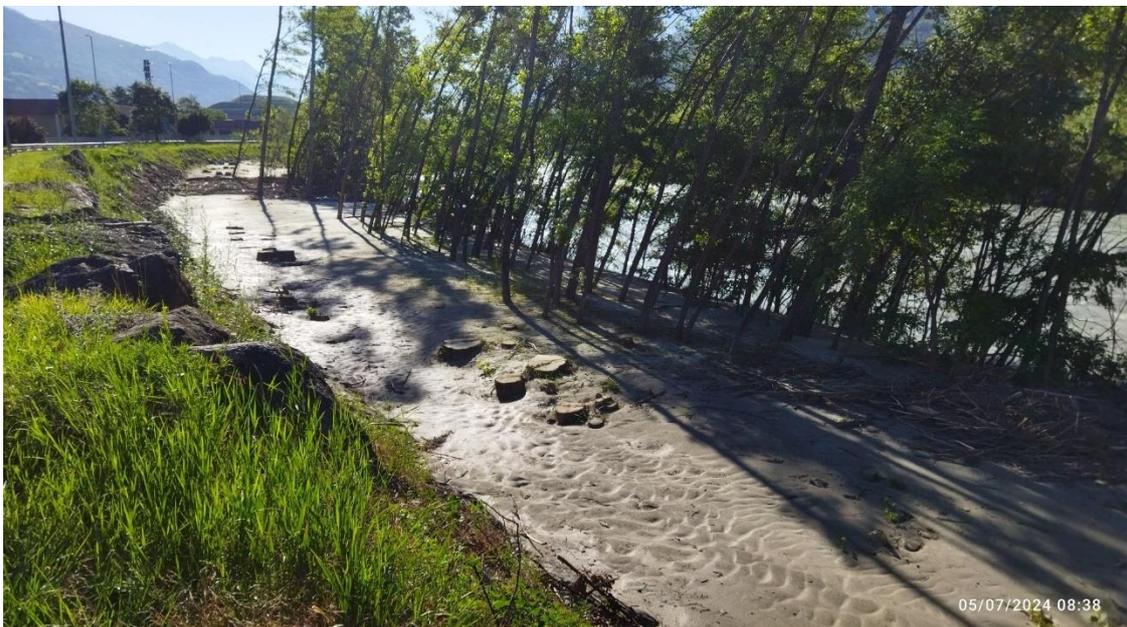
Esondazione della Dora Baltea al confine tra il comune di Brissogne e Pollein (Zona ipermercato Carrefour) (ID 3938).

Brissogne	Zona Carrefour	3938	Esondazione della Dora Baltea. Si segnala il superamento del primo argine. La piena è stata contenuta nella zona golenale dall'argine più alto che costeggia la strada.
Fenis	zona a valle del cimitero	/	La Dora è esondata nel tratto compreso tra la zona del cimitero sino al confine con Chambave (Septumian).
Fenis	Vallone di Clavalité	/	Il torrente Clavalité in corrispondenza dell'attraversamento con la pista ciclabile che va verso Septumian ha trasportato materiale intasando le tubazioni che consentono il passaggio.
Fenis	Pista ciclabile, ai confini con Verrayes dx idro	3750	Esondazione della Dora Baltea che ha raggiunto la pista ciclabile, tratto sotto l'autostrada, ai confini con Verrayes, in dx orografica della Dora Baltea
Fenis	Tillier	3749	Esondazione Dora Baltea che ha raggiunto la pista ciclabile e ha inondato l'area sottostante il viadotto autostradale
Fenis	Bayette-Strada interpoderale	3790	Il torrente è esondato a causa dell'intasamento dei tubi che ne permettevano l'attraversamento con conseguente deposito di materiale lapideo lungo la strada interpoderale con conseguenti fenomeni di erosione della stessa.

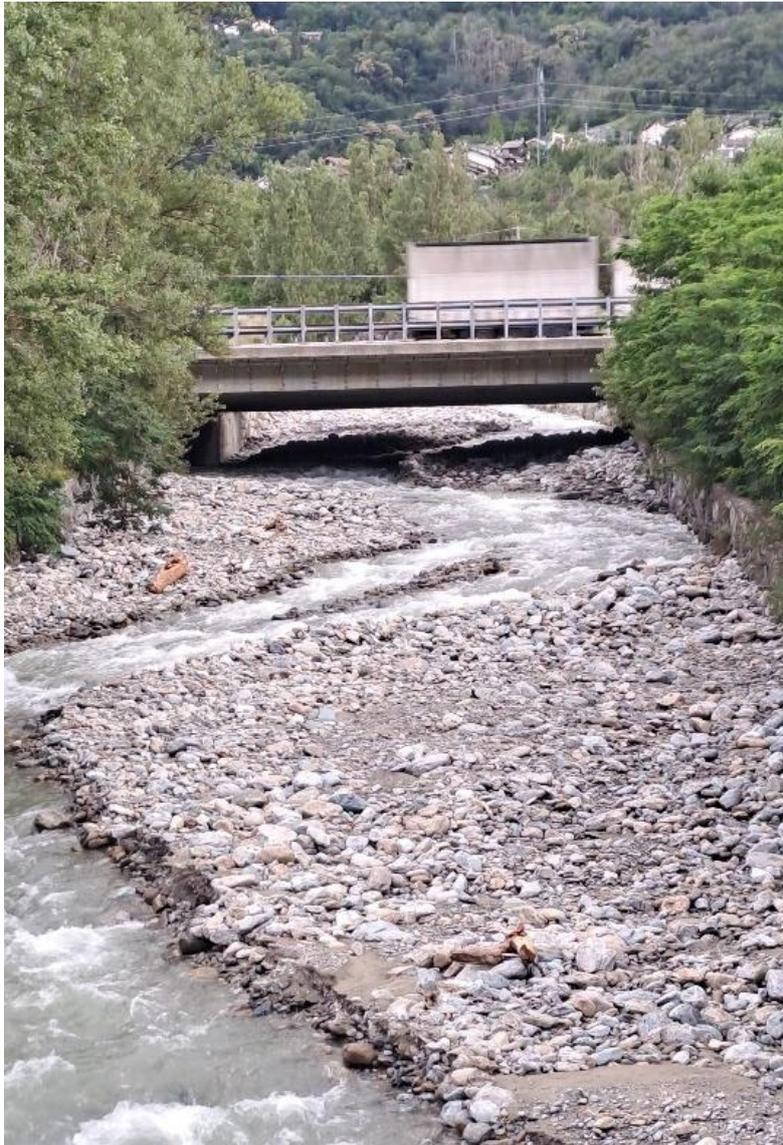
Notevole trasporto di materiale solido nell'alveo del T. Les Laures in corrispondenza del ponte autostradale (ID 3789).

Brissogne	ponete autostradale su T. Les Laures	3789	Notevole accumulo di materiale nell'alveo del T. Les Laures nei pressi del ponte autostradale
Brissogne	dal Golf fino al ponte su S.R.	3747	La Dora è esondata in destra orografica con coinvolgimento della ciclabile dal ponte su S.R. sino alla zona del Golf.
Brissogne	Cheseroulaz	3770	Passerella di pista forestale, passata poi in gestione direttamente al comune, asportato dal flusso delle acque torrentizie.
Brissogne	Loc. Moulin	3772	Erosione localizzata. Danni all'opera di presa di derivazione idroelettrica di privato cittadino,
Brissogne	Cheseroulaz ru Bondina	3785	Asportazione del ponte in ferro e legno senza danneggiamento dei piloni di sostegno in cemento armato. Danneggiamento dell'opera di presa del Ru Bondina.
Brissogne	Vaud-Moulin	3786	Cedimento parziale di alcune briglie nell'alveo del torrente nel tratto Vaud-Moulin, asportazione totale dell'opera di presa di una centralina idroelettrica ad uso privato della sig.ra Razzoli in loc. Vaud , accumulo discreto di materiale lapideo e legnoso a monte della briglia selettiva di Vaud, ostruzione della presa del canale irriguo Ru Molina in loc. Moulin. Opere e Protezioni

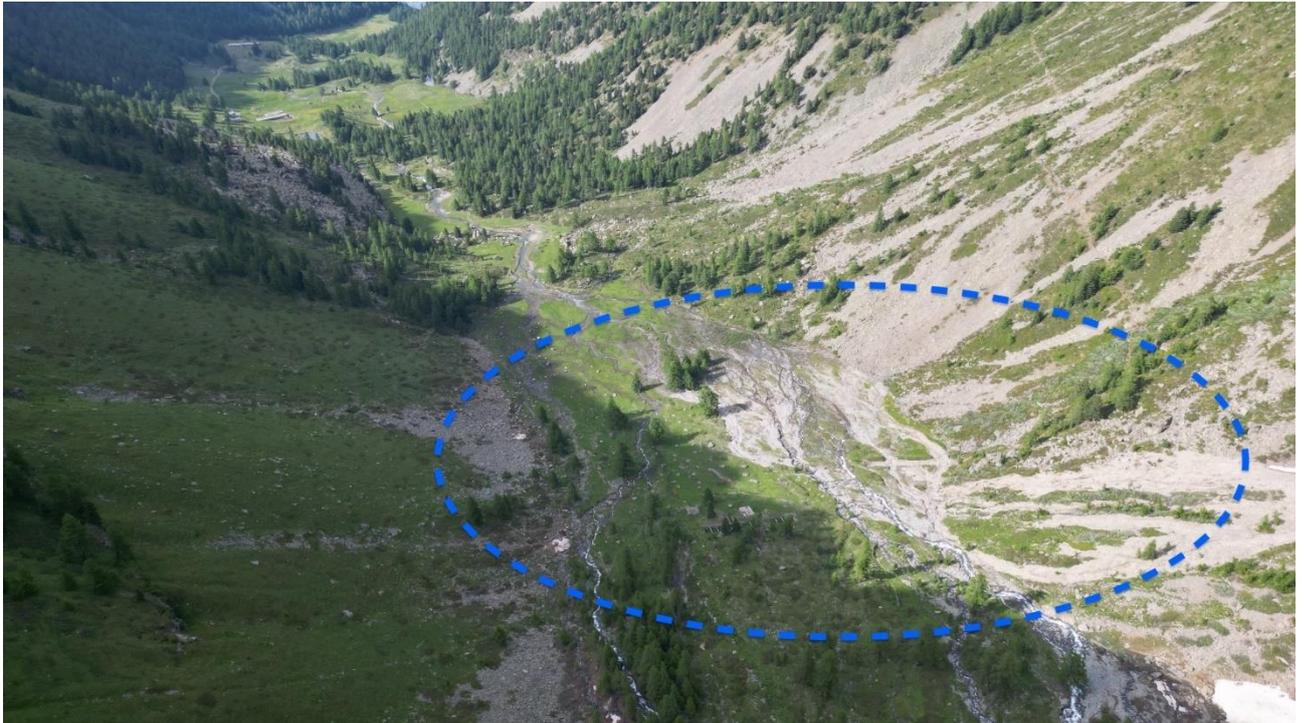
Esondazione ed erosione da parte del torrente Comboé (ID 3919).

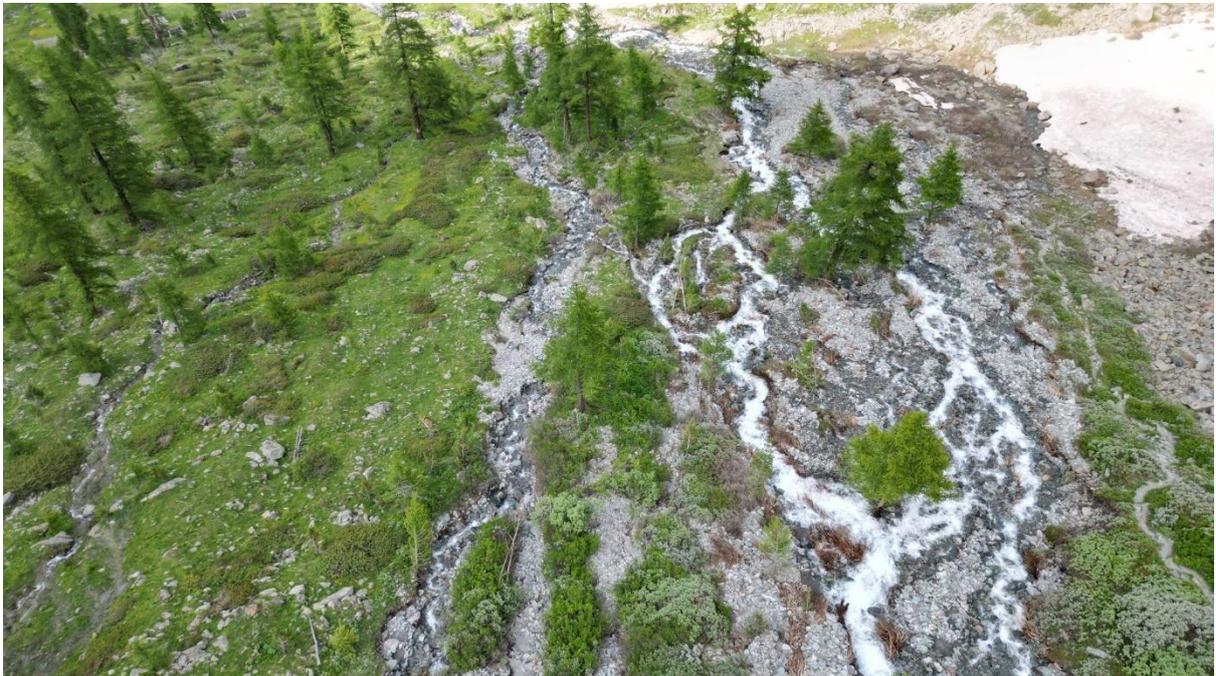
Esondazione ed erosione da parte del torrente Comboé (ID 3919).

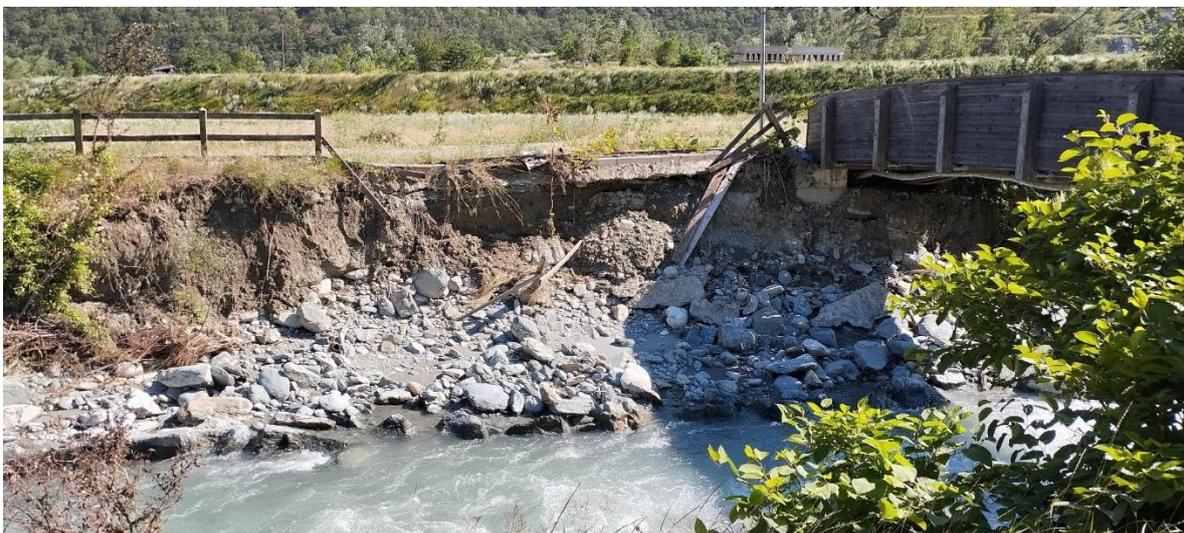
Erosione spondale spalla del ponte in legno che collega l'area ludica al prato di proprietà comunale (ID 3957)

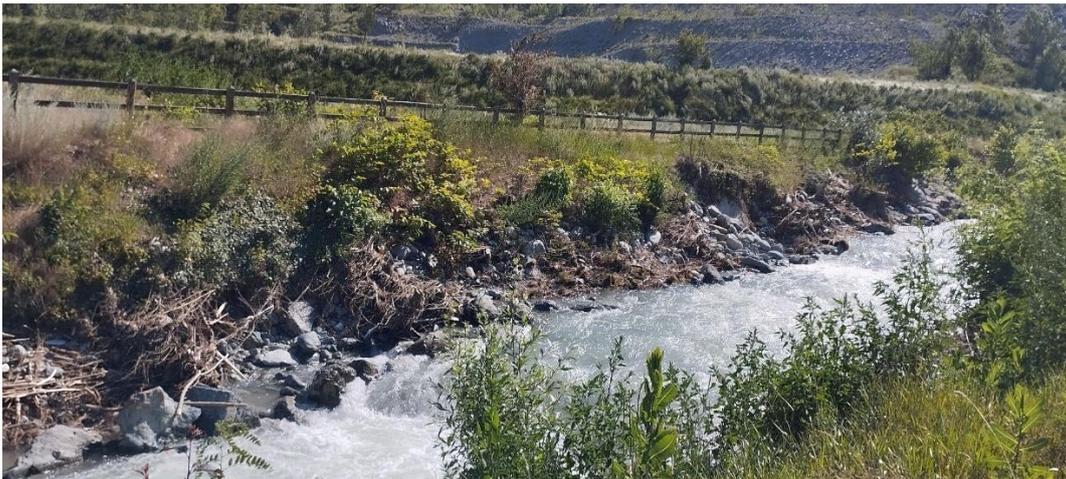
Erosione spondale in località Lago Movida (ID 3957)

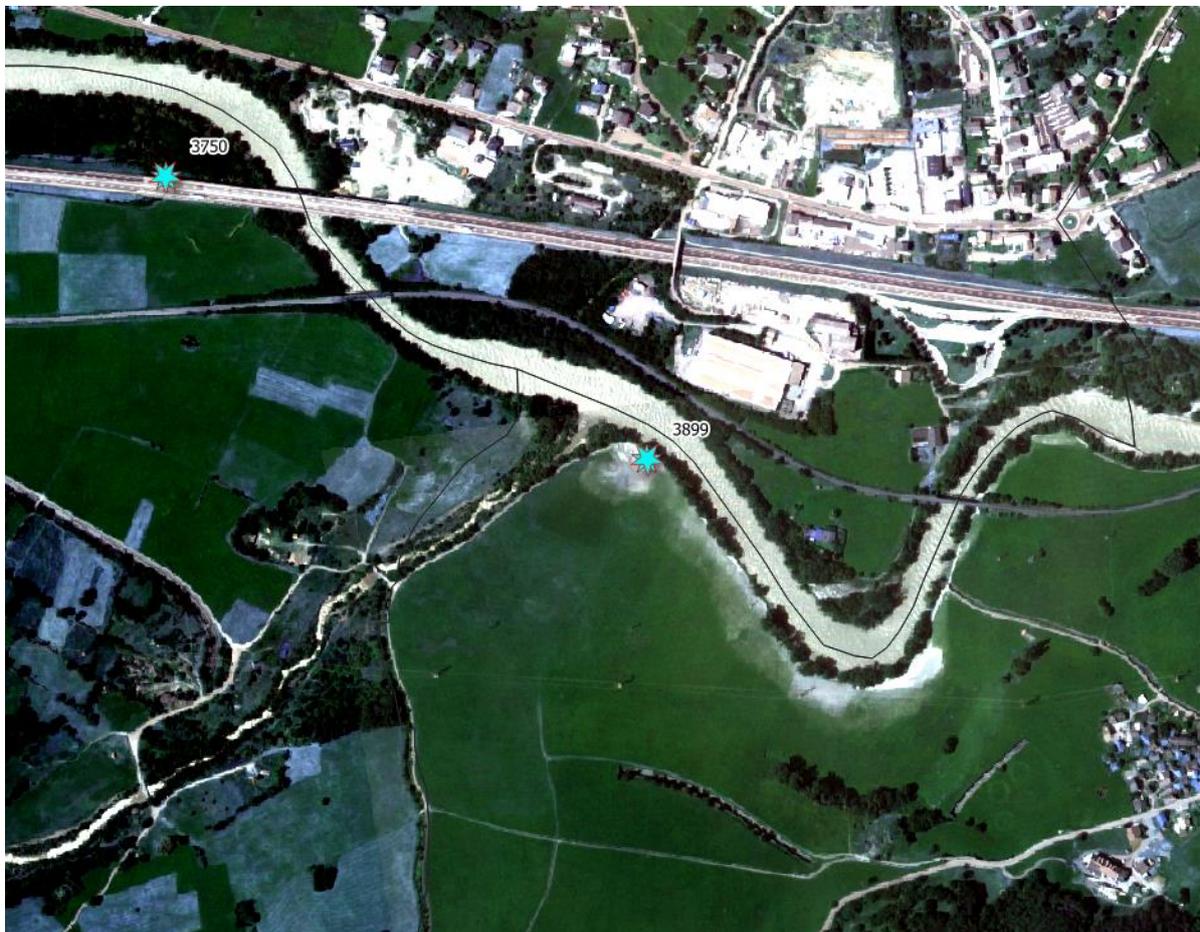
Immagine satellitare del 02 luglio – Segni delle aree alluvionate Fénis e Chambave ID 3750 -3899 . (Agg. 07-07-24).

Esondazione della Dora nei prati irrigui. Gli impianti di irrigazione a pioggia presenti hanno subito danni ingenti sia nelle condotte della rete di distribuzione che nelle aste di irrigazione. Asportati lunghi tratti della pista ciclabile. (ID 3899).

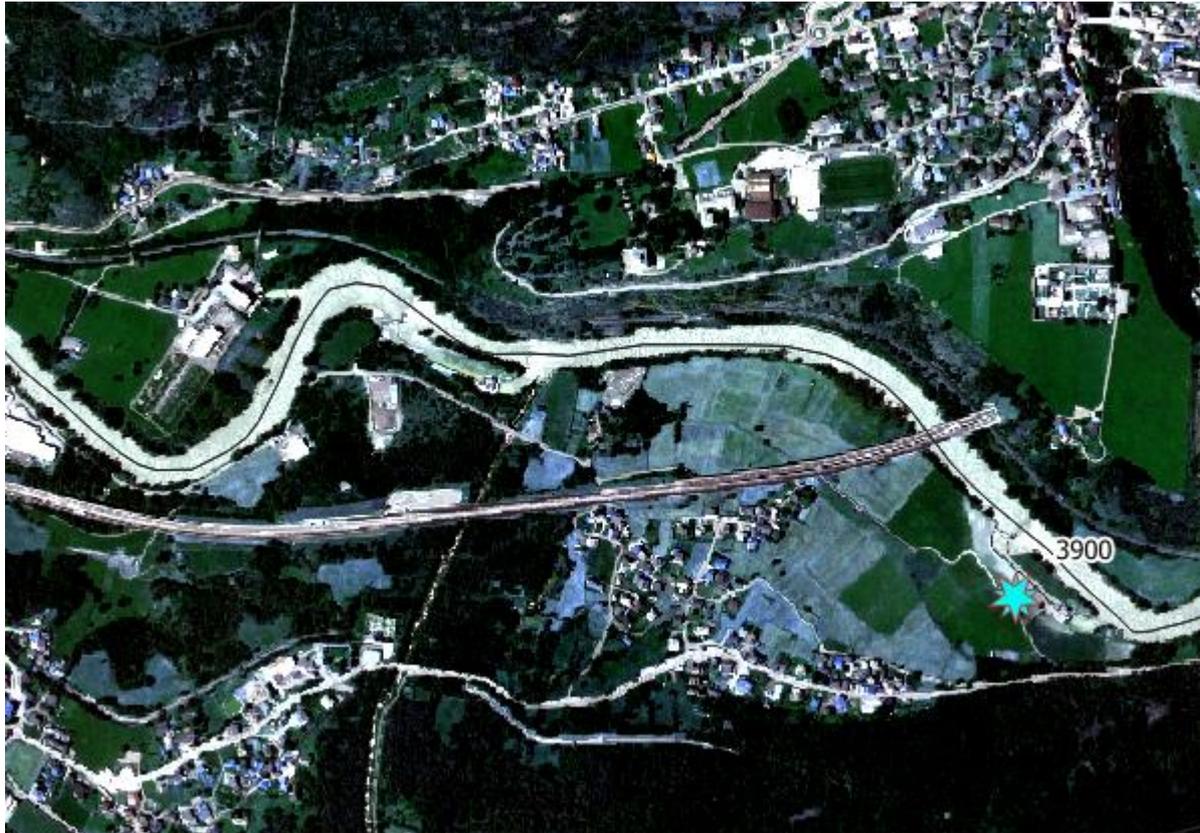
Immagine satellitare del 02 luglio – Segni delle aree alluvionate di Pontey ID 3900. (Agg. 07-07-24).

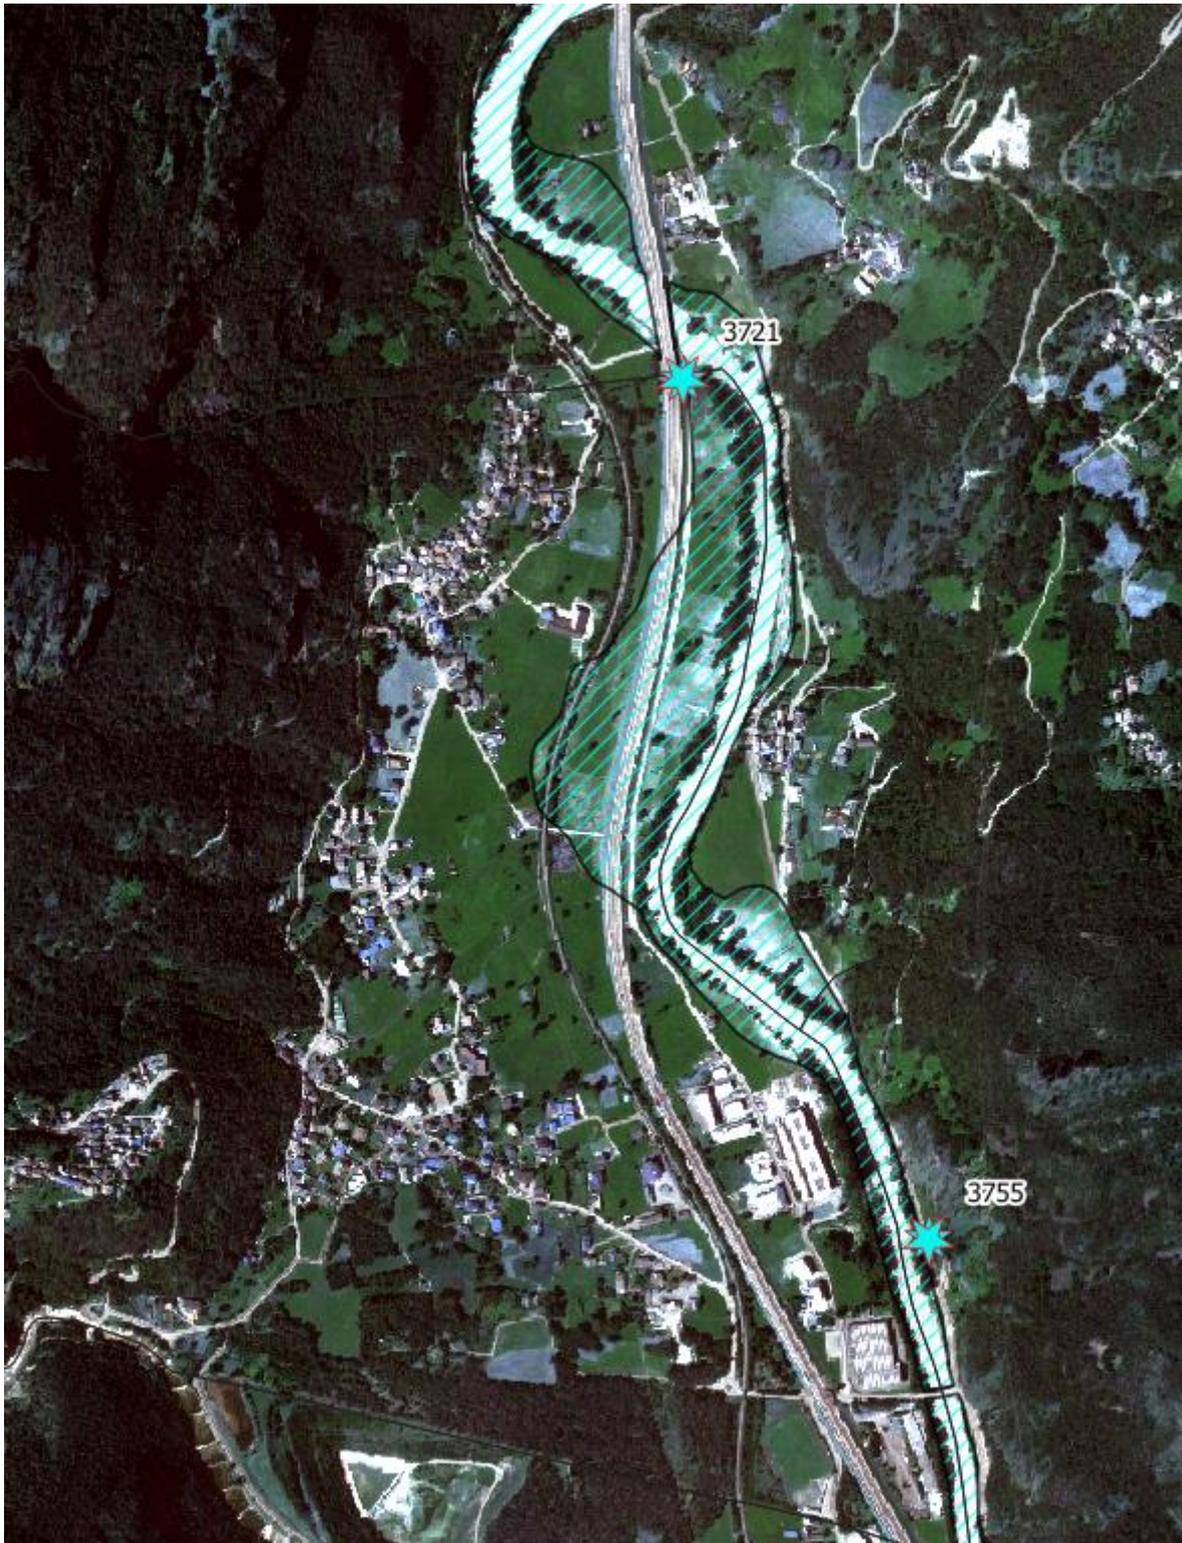
Immagine satellitare del 02 luglio – Segni delle aree alluvionate di Montjovet e Champdepraz- Dissesto 3721-3755. (Agg. 07-07-24).

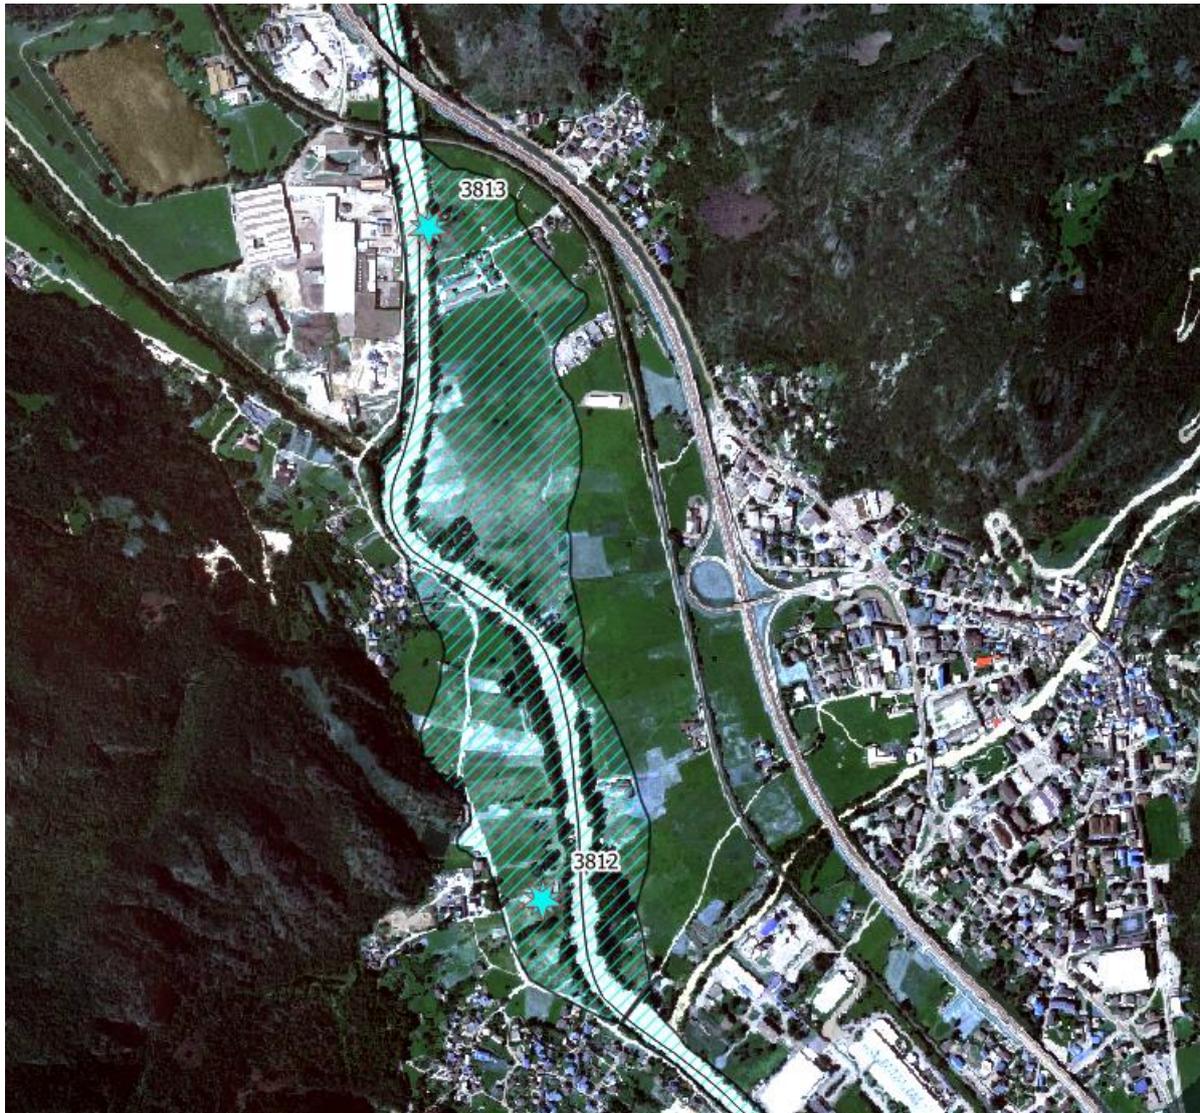
*Immagine satellitare del 02 luglio – Segni delle aree alluvionate di Verrès e Issogne- Dissesto 3812-3813.
(Agg. 07-07-24).*

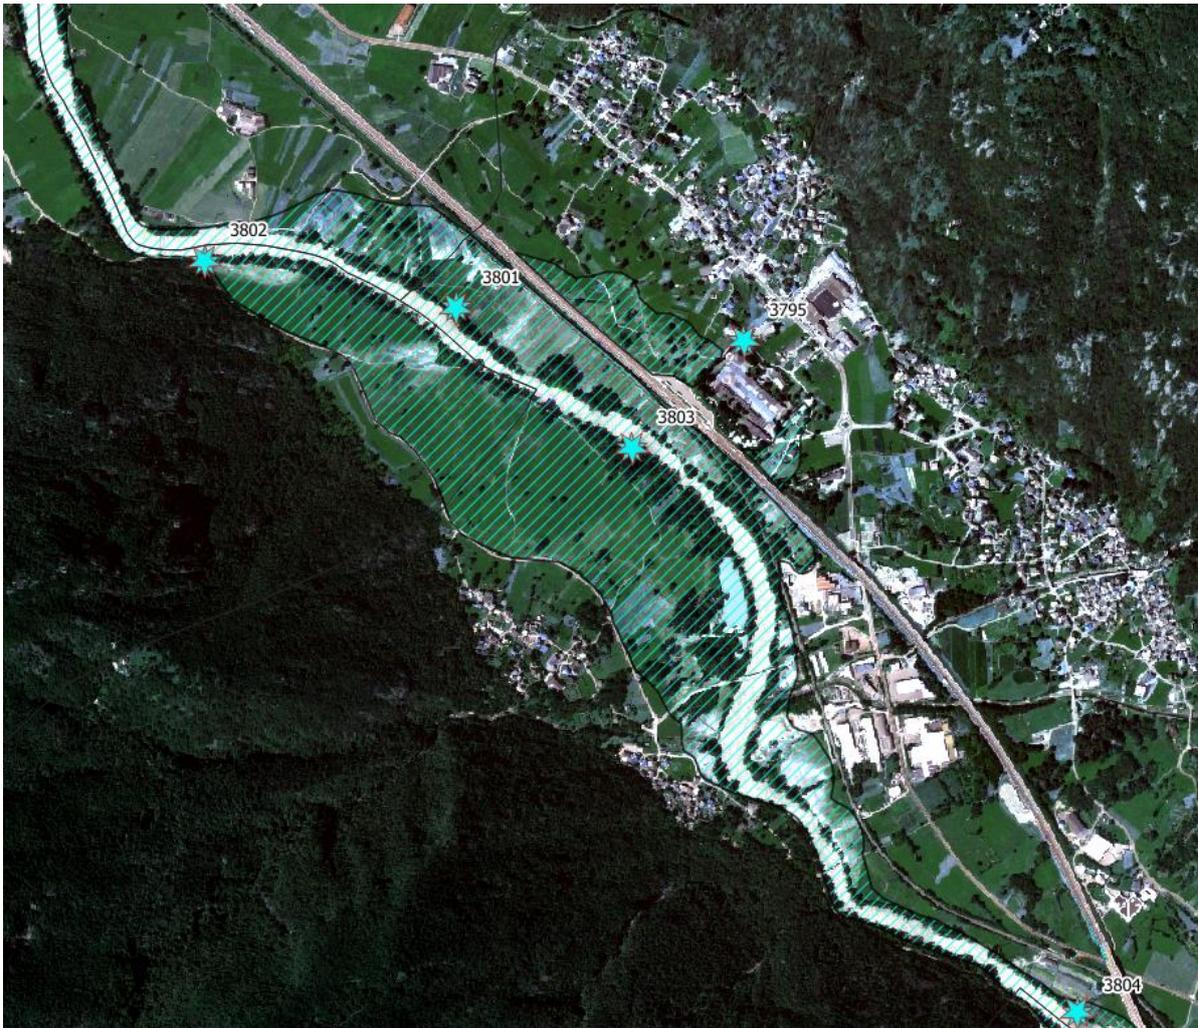
Immagine satellitare del 02 luglio – Segni delle aree alluvionate di Issogne e Arnad- Dissesti 3801-3802-3803-3804. (Agg. 07-07-24).

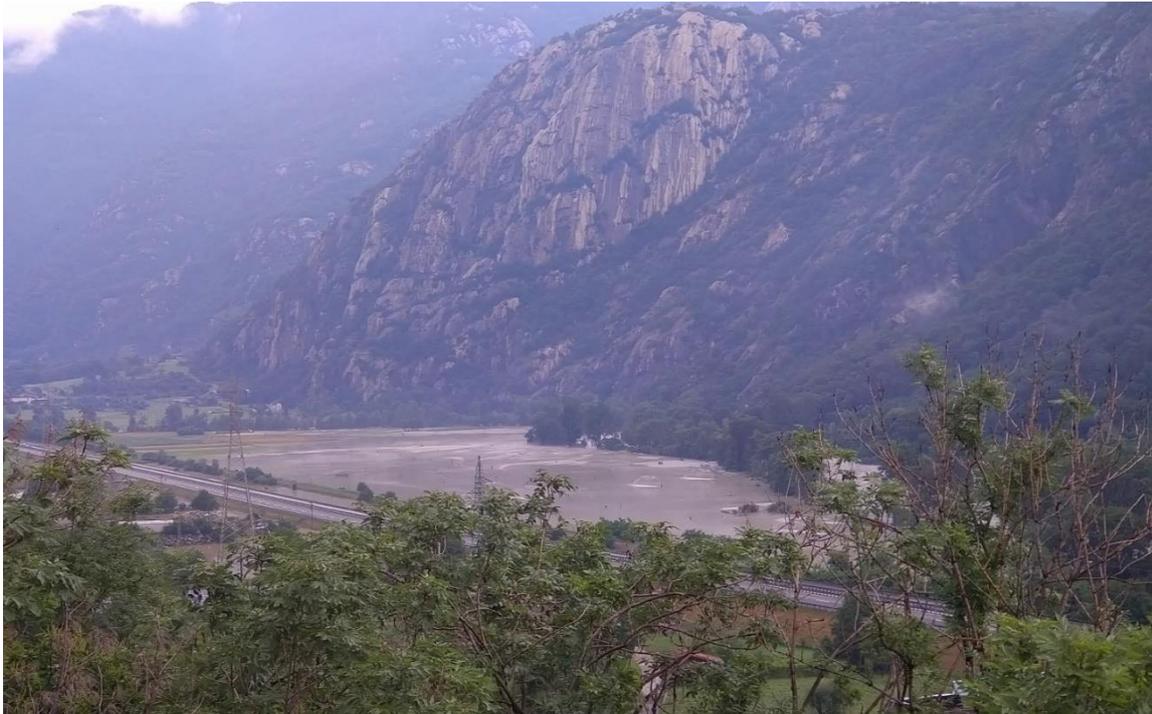
Esondazione Dora Baltea nelle campagne il 29-30 giugno nel Comune di Hone (ID 3731).

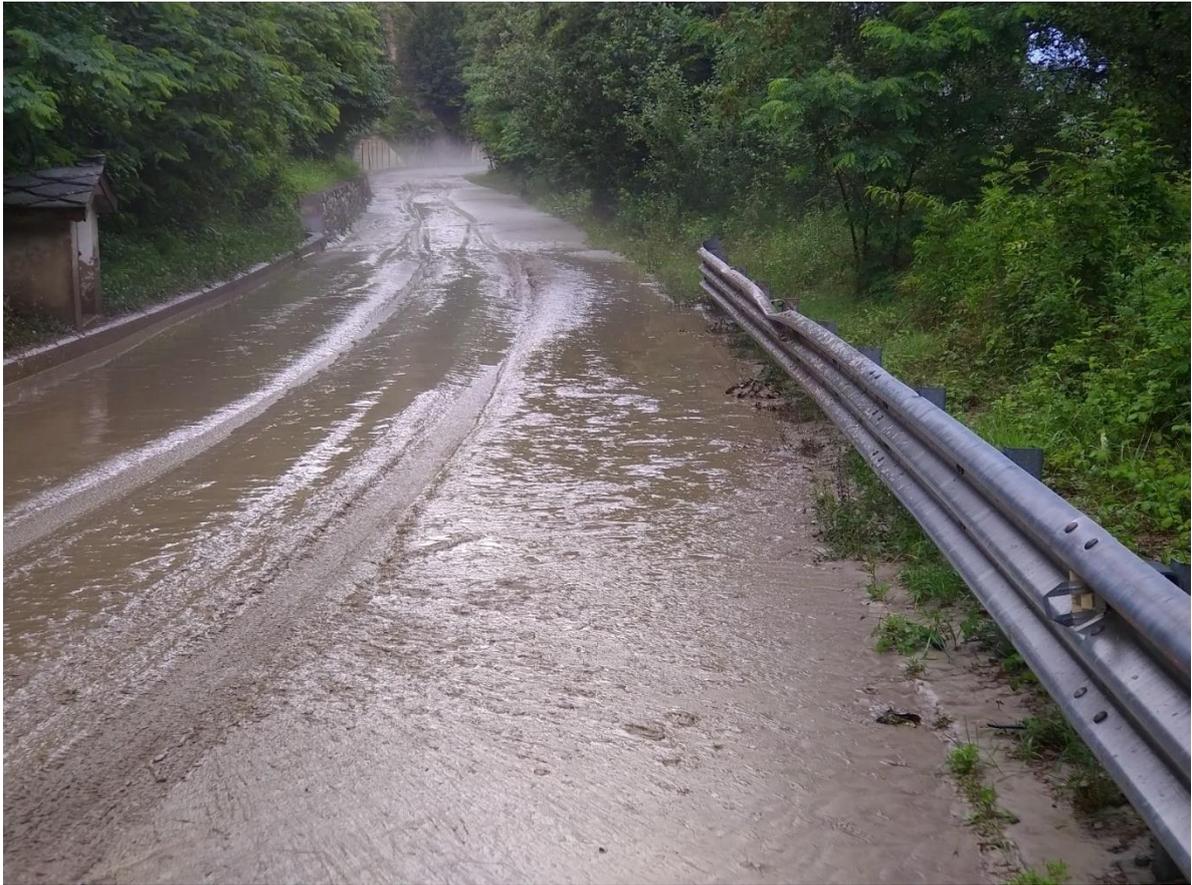
Esondazione Dora Baltea nell'area golenale (Comune di Hone) (ID 3734).

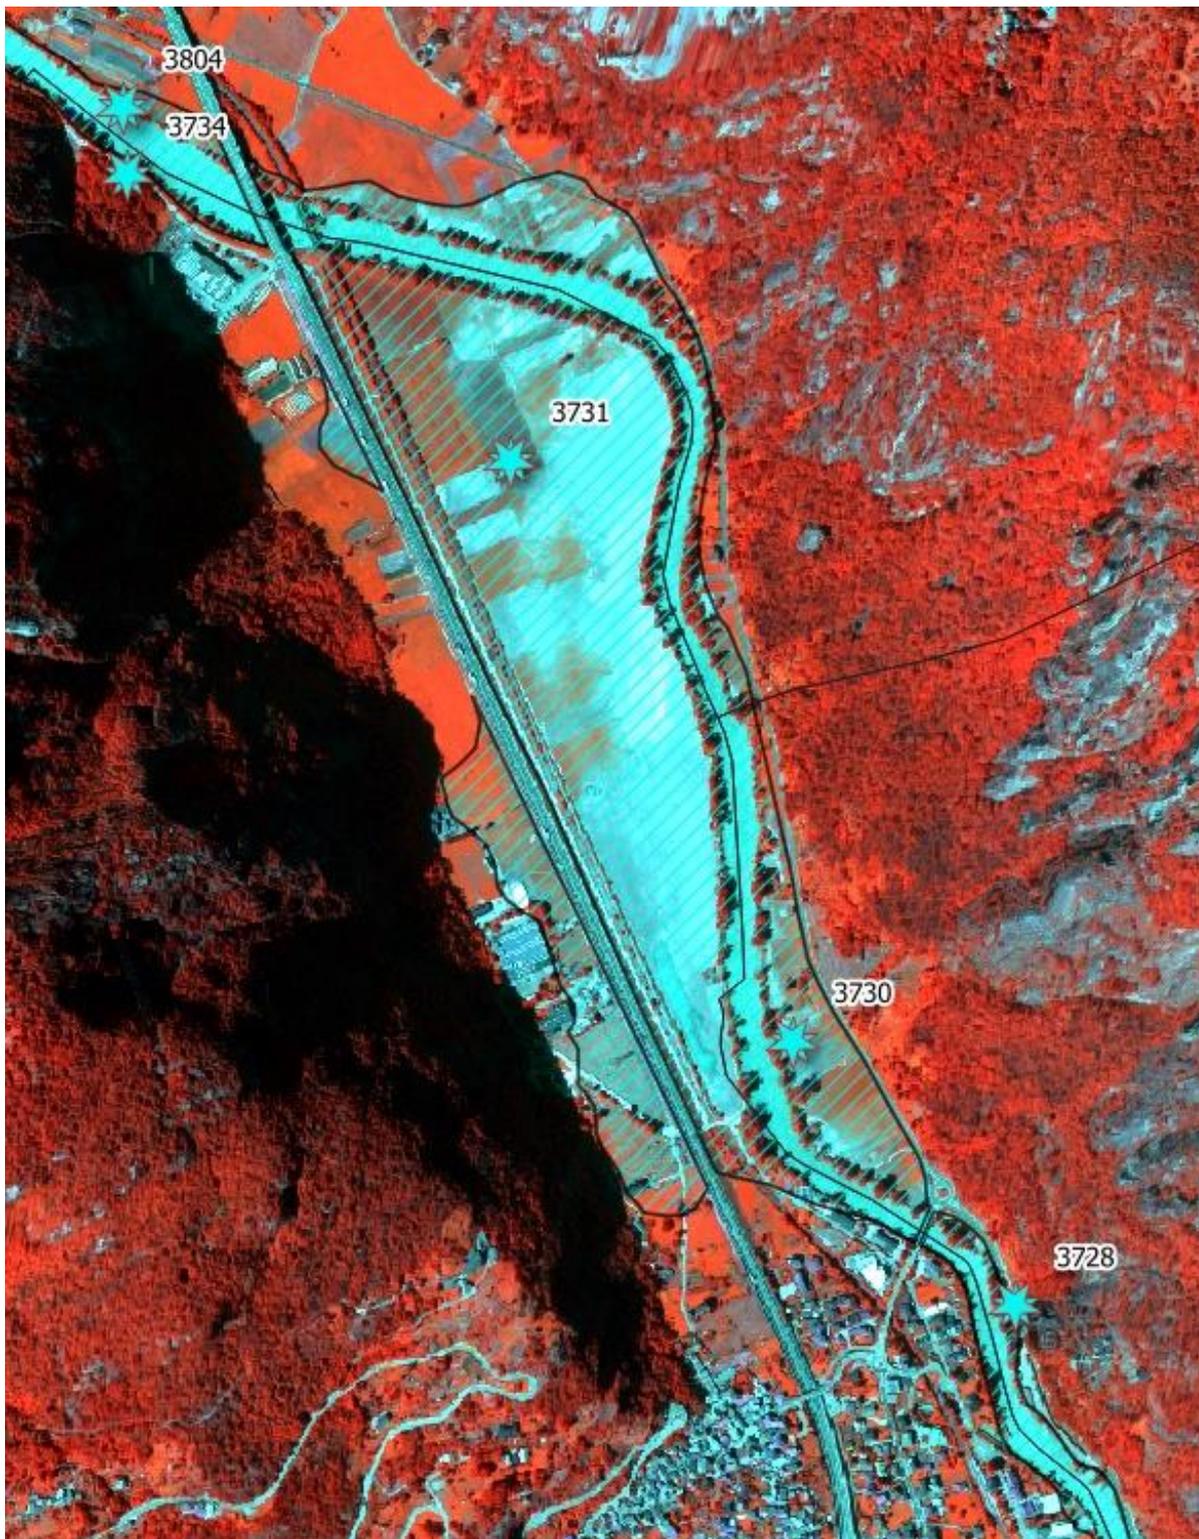
Immagine satellitare del 02 luglio – In falsi colori (NIR, GREEN, RED) per evidenziare (azzurro) le aree ancora occupate dall'acqua o dal fango. Perimetrazione delle aree alluvionate di Hône, Arnad e Bard- ID 3804-3747-3731-3730-3728. (Agg. 07-07-24).
