CENTRO FUNZIONALE
REGIONE AUTONOMA VALLE D'AOSTA

Analisi dell'evento alluvionale del 29-30 giugno 2024

Documento redatto a cura dei tecnici del Centro Funzionale della Valle d'Aosta

Revisione del 25-07-2024

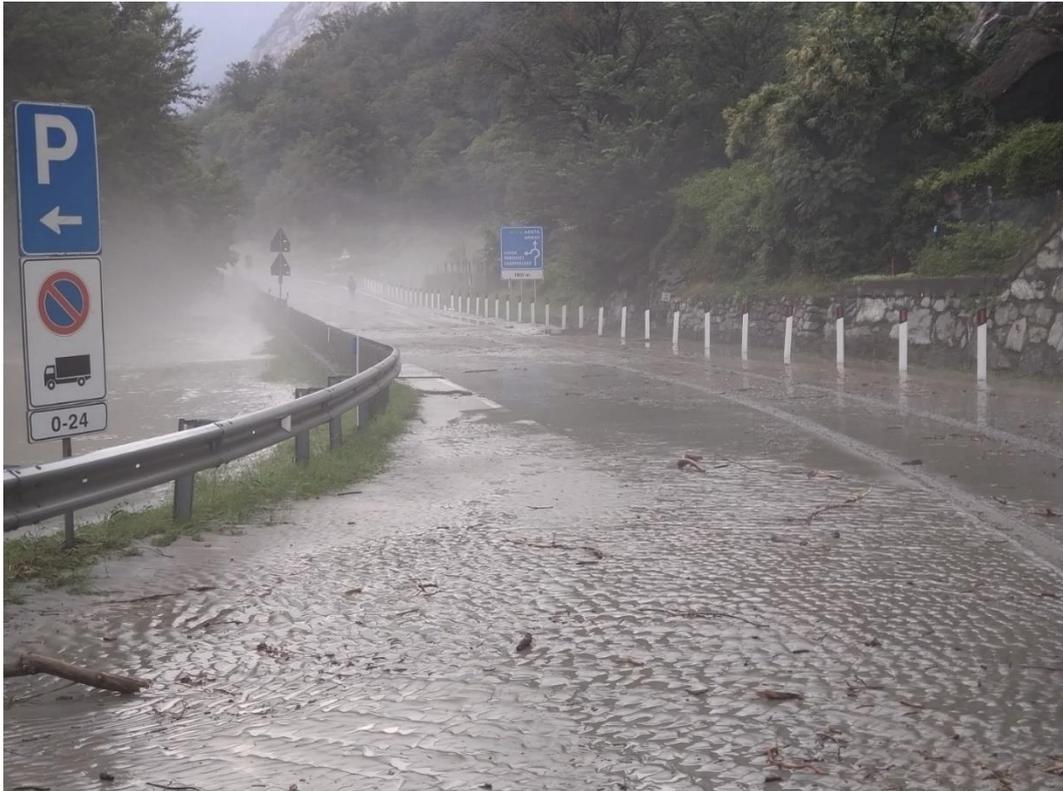
La Dora Baltea ha invaso la carreggiata strada statale S.S. 26 km 55 in località Lieron nel comune di Bard. (ID 3728).

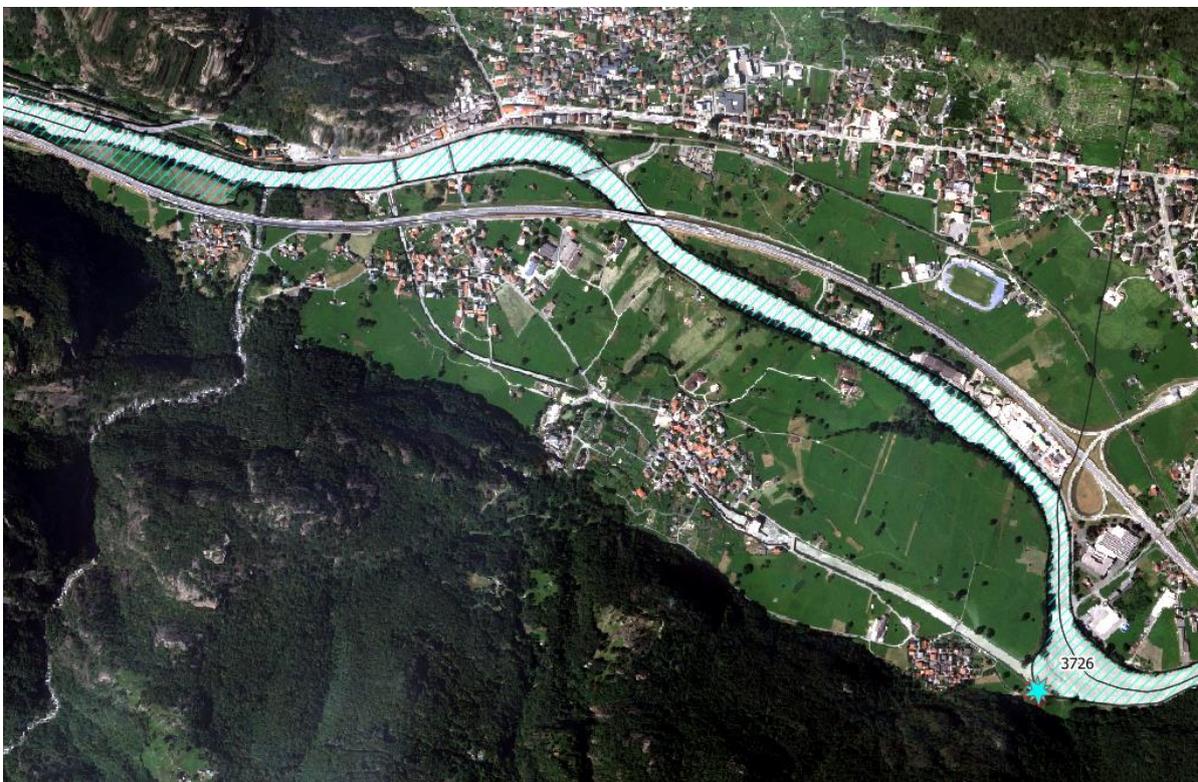
Immagine satellitare del 02 luglio – A colori reali e perimetrazione delle aree alluvionate di Donnas- Dissesti 3726. (Agg. 07-07-24).
